# 监 理 周 报

项目名称：无棣县西小王镇 60 兆瓦农光互补集中式光伏电站

编制时间: 2017 年 08 月 25 日

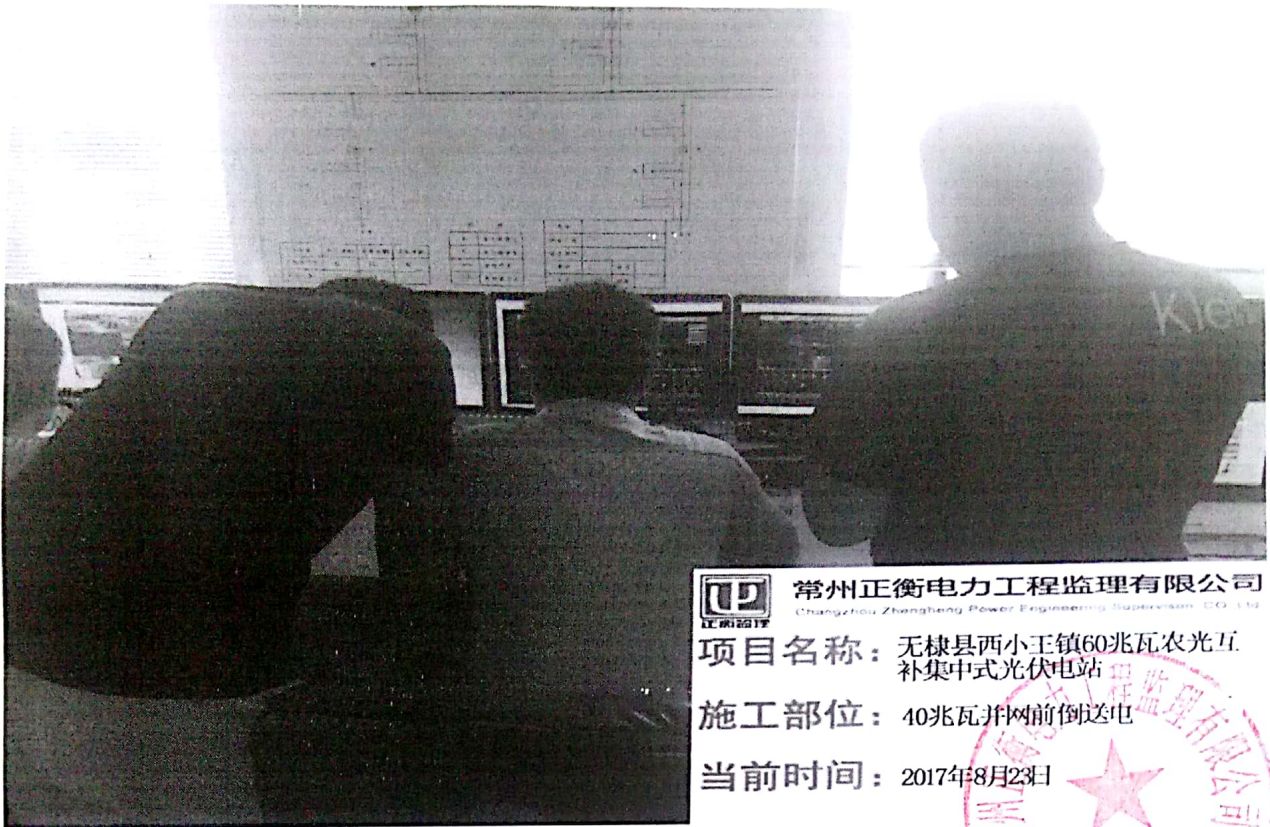
施工部位: 40兆瓦并网前倒送电

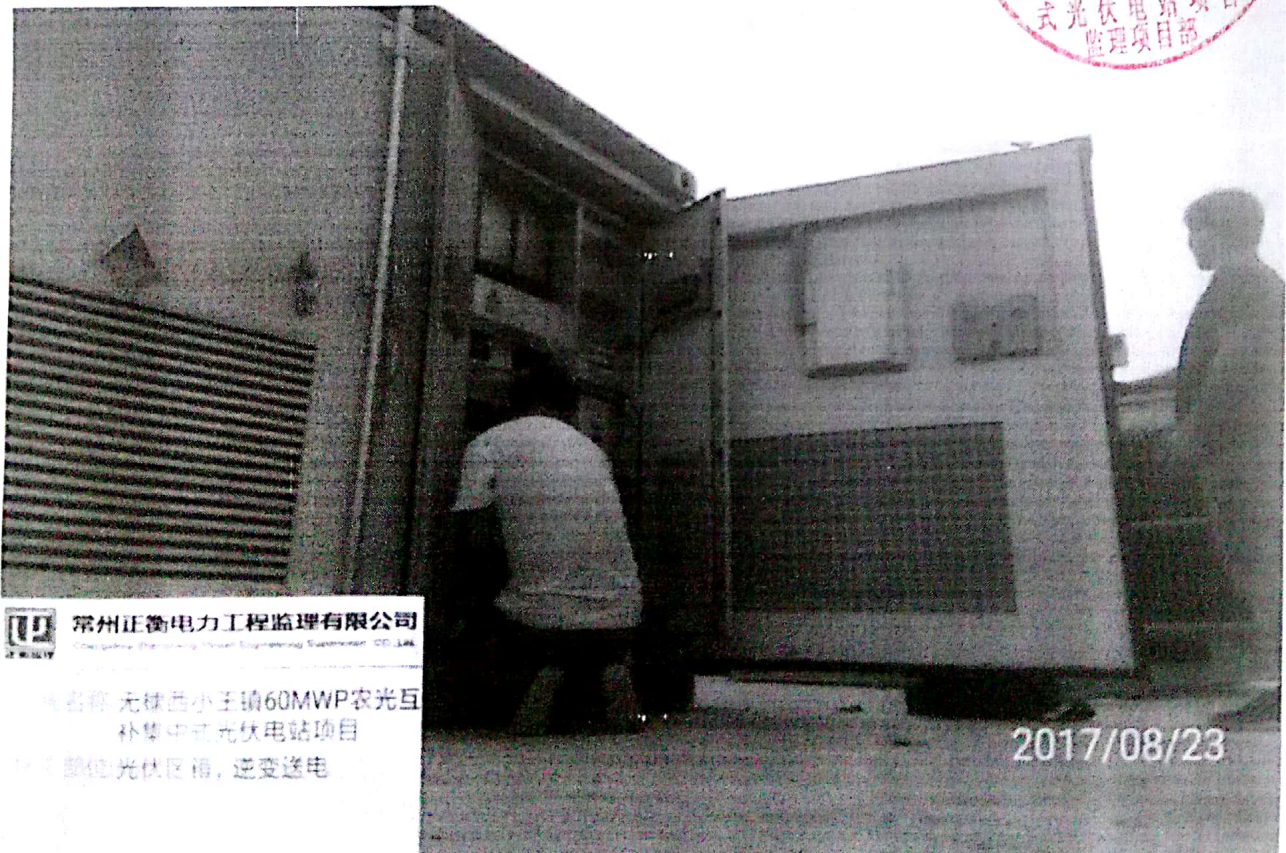
项目名称: 无棣县西小王镇60MWP农光互  
补集中式光伏电站项目  
施工部位: 光伏区箱, 逆变送电
