# 监 理 周 报

项目名称：无棣县西小王镇 60 兆瓦农光互补集中式光伏电站

编号：G14D-JZB1-013

时间：2017/09/01

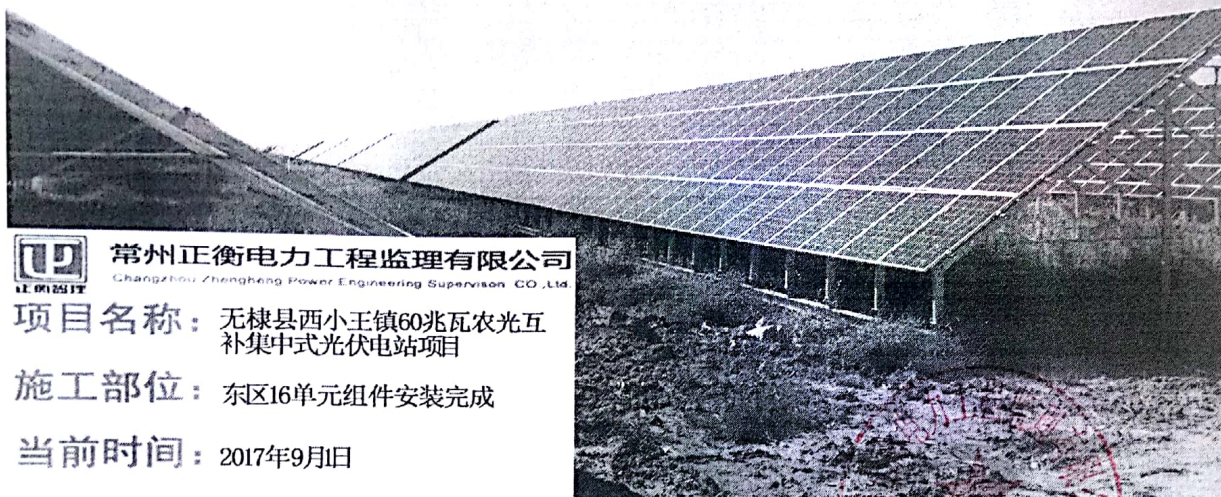
施工部位：东区16单元组件安装完成

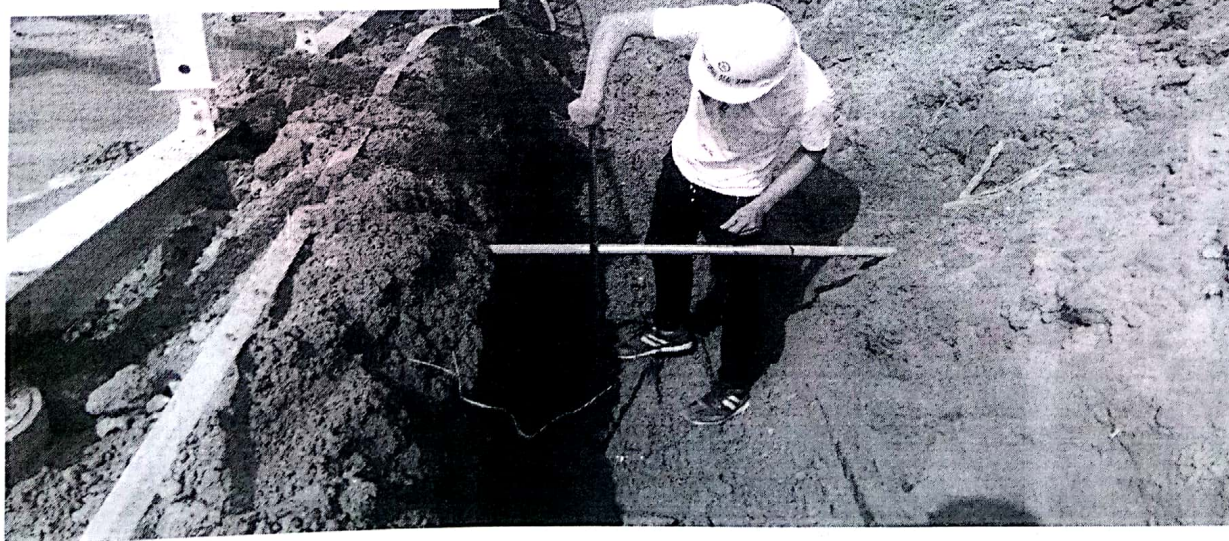
| 施工<br>质量<br>情况 | 施工单位消缺工作质量不容乐观，监理巡视过程中发现接地沟深度不符合图纸要求，已下通知单，要求施工单位整改并回复。监理会继续巡视检查，加强对施工质量的管理。 |

施工部位：光伏区接地沟深度检查
