# 盘县老黑山 50MW 太阳能光伏电站 项目周报

（第 110 期）

2019 年 10 月 14 日

盘县老黑山 50MW 太阳能光伏电站监理项目部

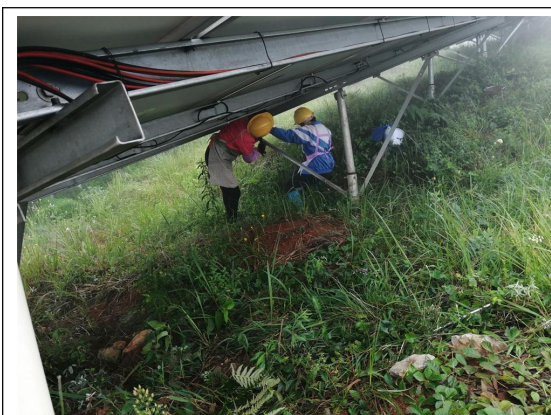
6-7 号方阵生锈螺栓更换

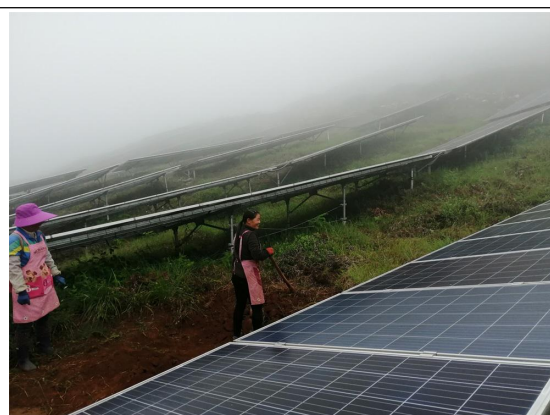
6-7 号方阵生锈螺栓更换

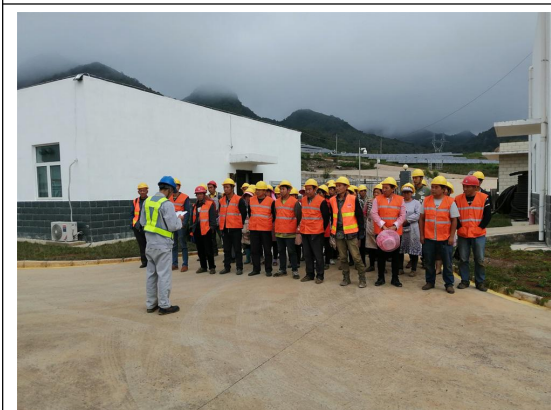
螺栓更换人员现场安全培训

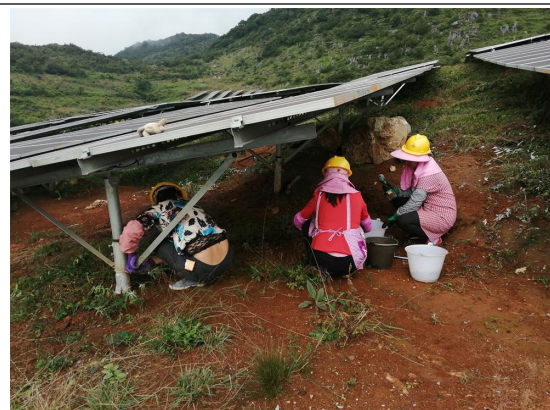
6-7 号方阵生锈螺栓更换

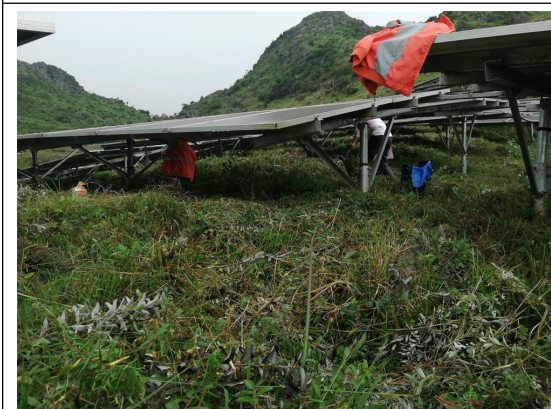
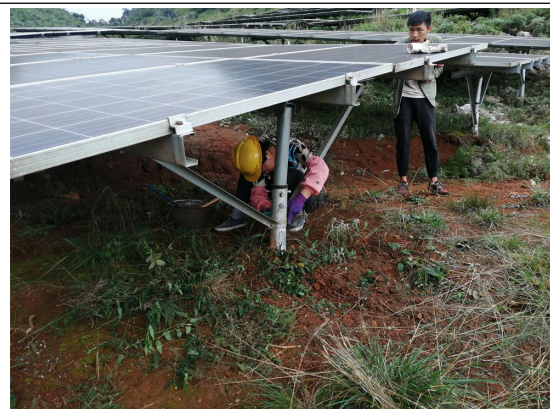
6-7 号方阵生锈螺栓更换
