# 盘县老黑山 50MW 太阳能光伏电站 项目周报

（第 112 期）

盘县老黑山 50MW 太阳能光伏电站监理项目部

2019 年 11 月 03 日

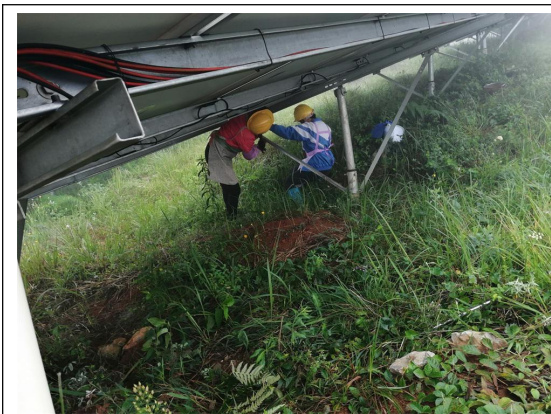
1-2 号方阵生锈螺栓更换

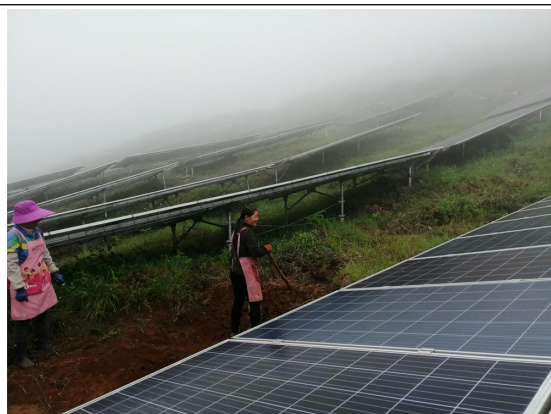
3-4-7 号方阵生锈螺栓更换

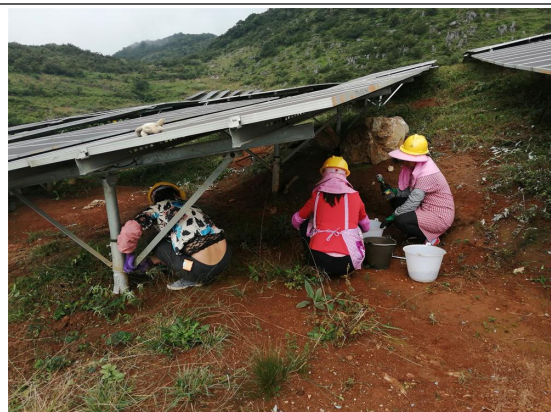
5 号方阵生锈螺栓更换

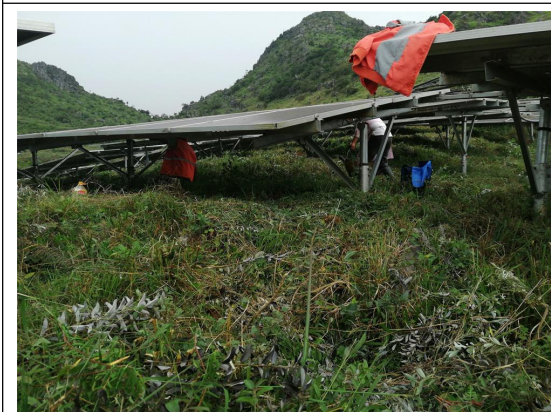
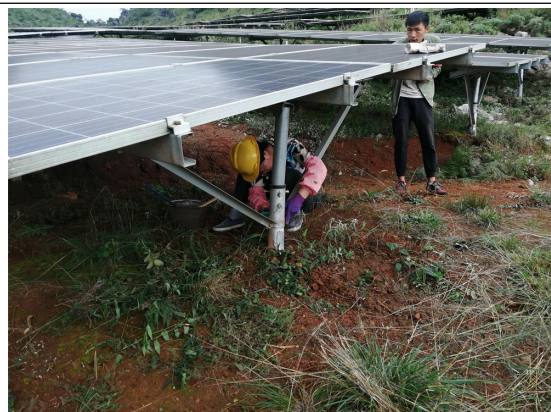
6-7 号方阵生锈螺栓更换
