# 盘县老黑山 50MW 太阳能光伏电站 项目周报

（第 116 期）

盘县老黑山 50MW 太阳能光伏电站监理项目部

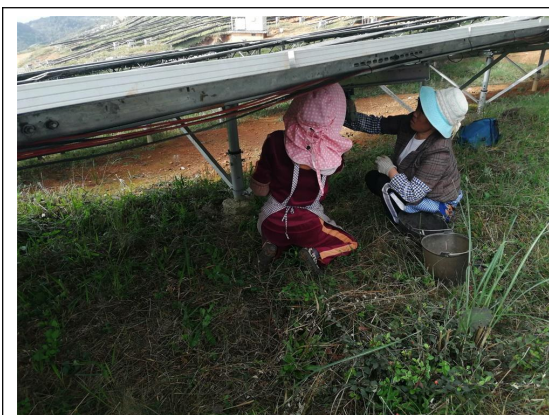
南区 8 号方阵前期安装问题支架整改

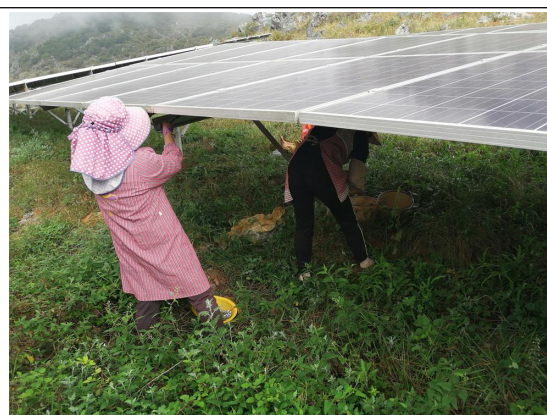
南区 8 号方阵前期安装问题支架整改

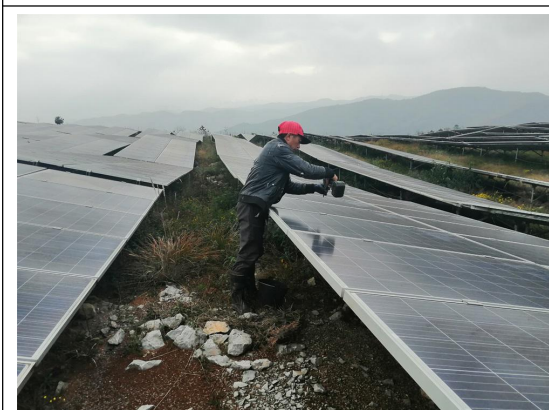
组件压块生锈螺栓更换

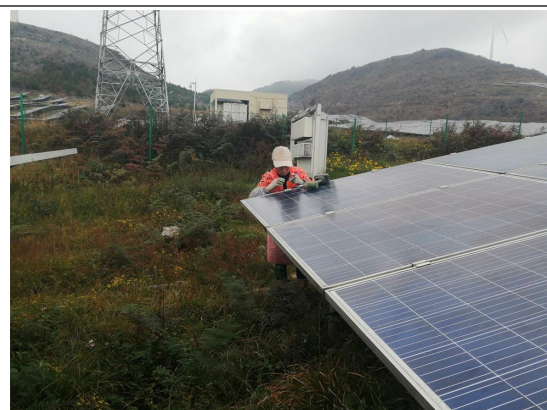
组件压块生锈螺栓更换

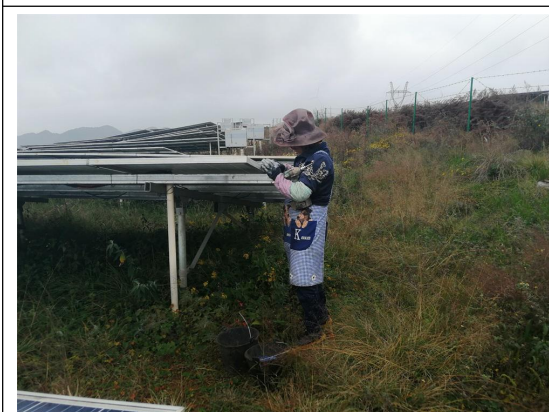
组件压块生锈螺栓更换

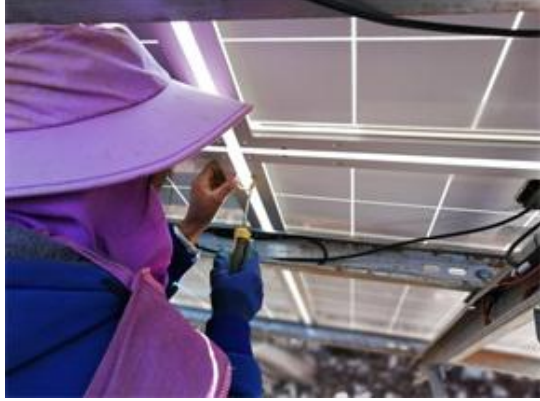
| <p>光伏东区 17 号方阵同一组组件相邻光伏板跨接地线安装</p> | <p>光伏东区 20 号方阵场区接地扁铁焊接</p> |

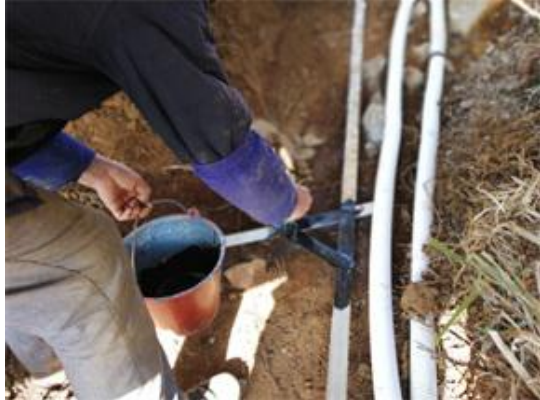
| <p>光伏东区 20 号方阵场区接地扁铁焊接处刷防腐漆</p> | <p>光伏东区 18 号方阵场区接地环网沟土方回填</p> |
