# 盘县老黑山 50MW 太阳能光伏电站 项目周报

（第 118 期）

盘县老黑山 50MW 太阳能光伏电站监理项目部

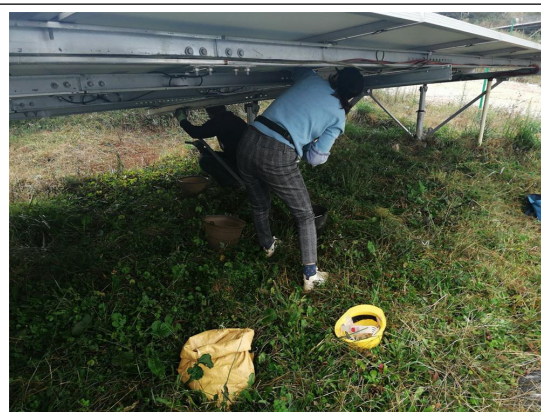
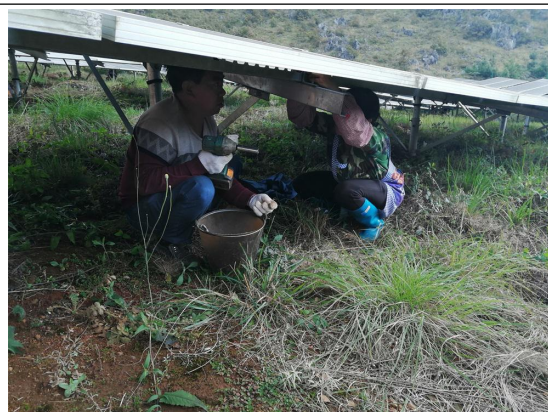
1、本周现场消缺人员较少，消缺项目进展缓慢。南区 8 号方阵前期安装问题支架整改基本完成；6 号方阵及 5 号地块前期安装问题支架整改完成；北区前期安装问题支架整改及组件角度调整完成。

南区 8 号方阵前期安装问题支架整改

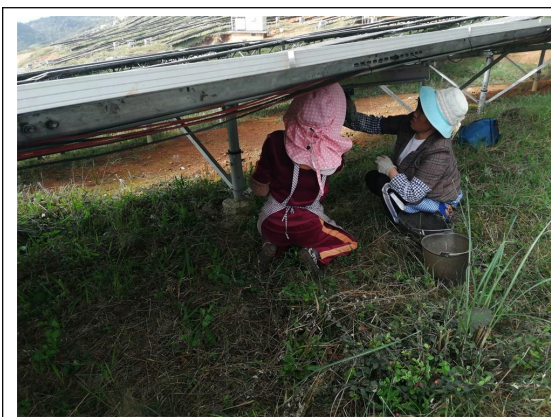
南区 8 号方阵前期安装问题支架整改

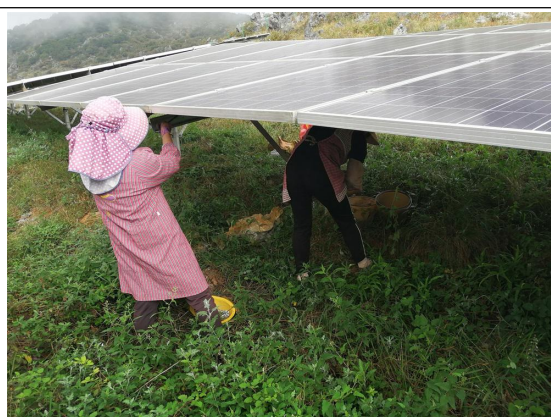
南区 8 号方阵前期安装问题支架整改

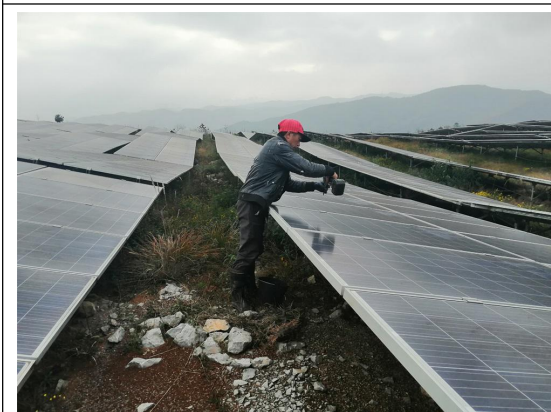
组件压块生锈螺栓更换

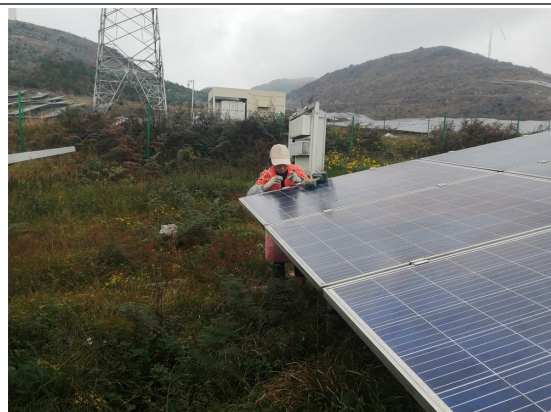
组件压块生锈螺栓更换

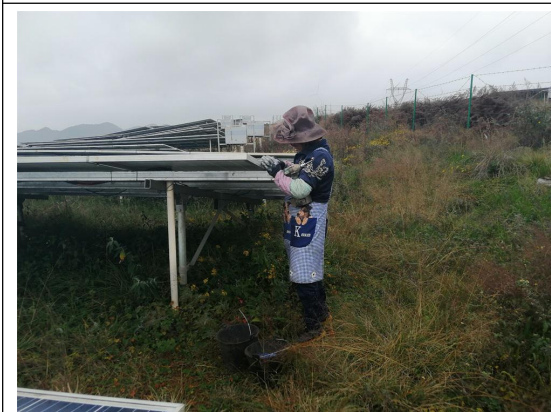
组件压块生锈螺栓更换

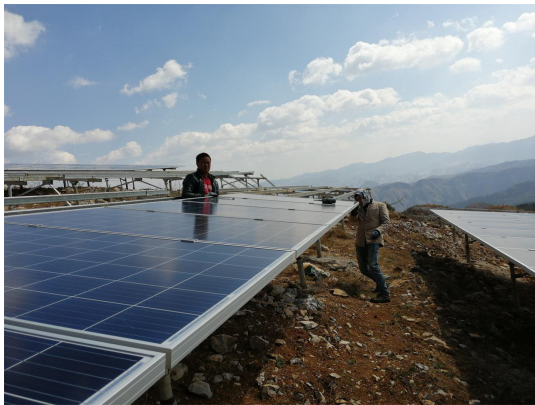
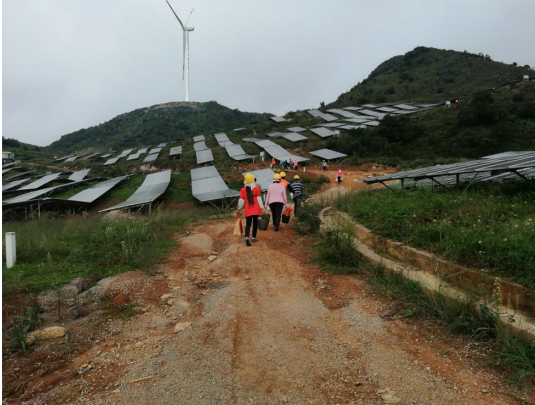
| <p>6-7 号方阵生锈螺栓更换</p> | <p>6-7 号方阵生锈螺栓更换</p> |

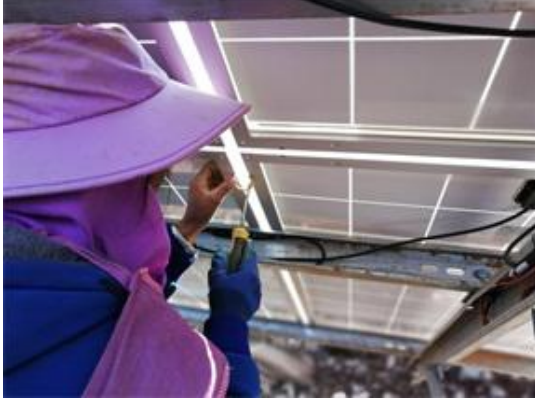
| <p>光伏东区 17 号方阵同一组组件相邻光伏板跨接地线安装</p> | <p>光伏东区 20 号方阵场区接地扁铁焊接</p> |

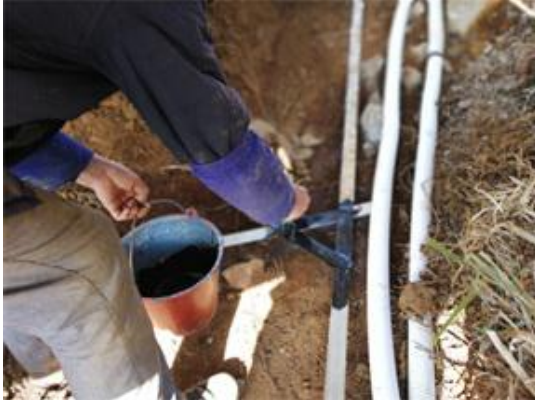
| <p>光伏东区 20 号方阵场区接地扁铁焊接处刷防腐漆</p> | <p>光伏东区 18 号方阵场区接地环网沟土方回填</p> |
