# 盘县老黑山 50MW 太阳能光伏电站

## 项目周报

（第六十六期）

盘县老黑山 50MW 太阳能光伏电站监理项目部

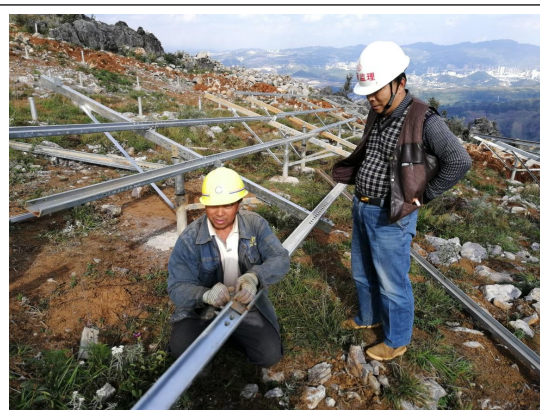
光伏东区 17 号方阵支架安装

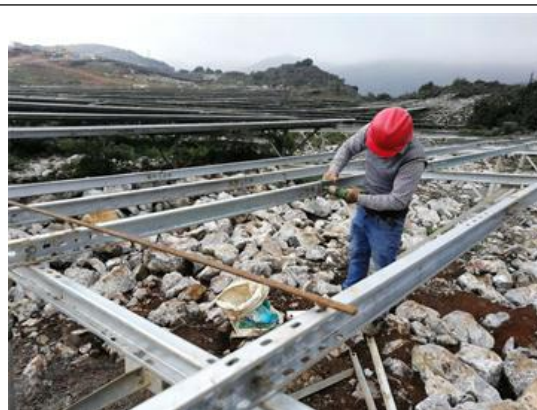
光伏东区 20 号方阵支架安装

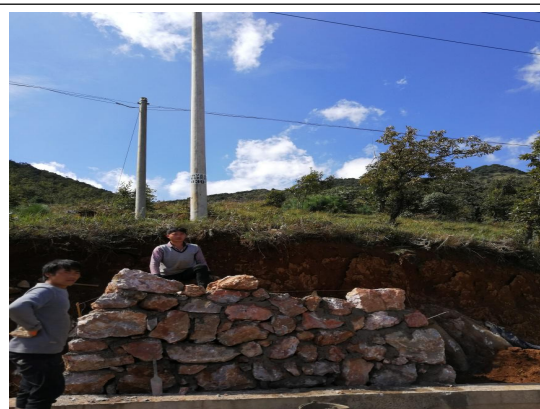
10kV 线路 39 号杆周边砌筑挡土墙

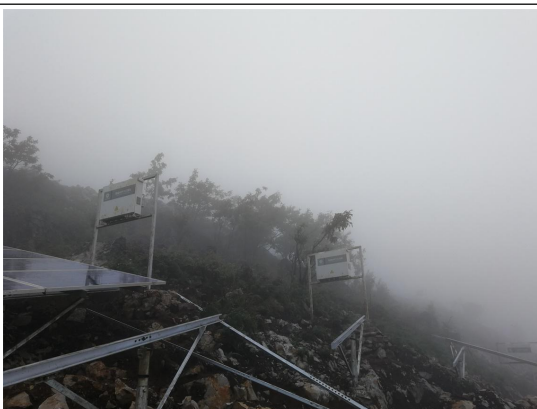
光伏东区 21 号方阵汇流箱安装

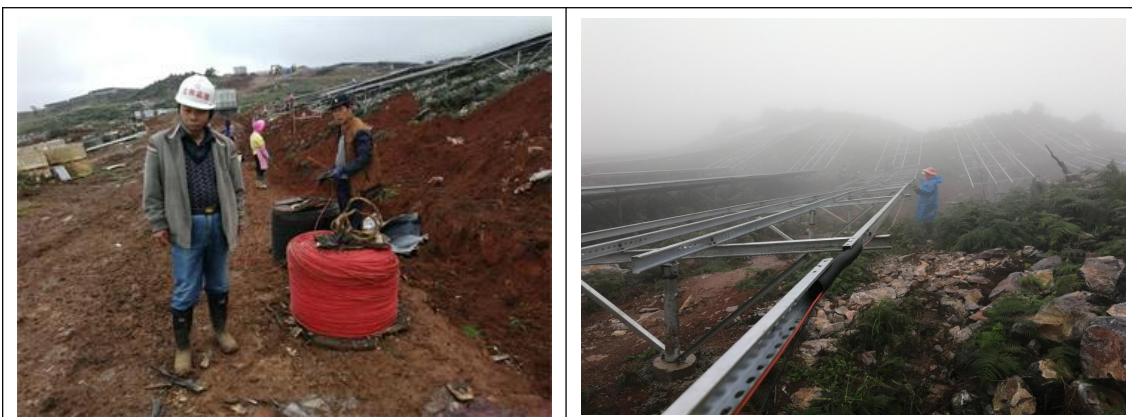
光伏东区 20 号方阵直流电缆敷设

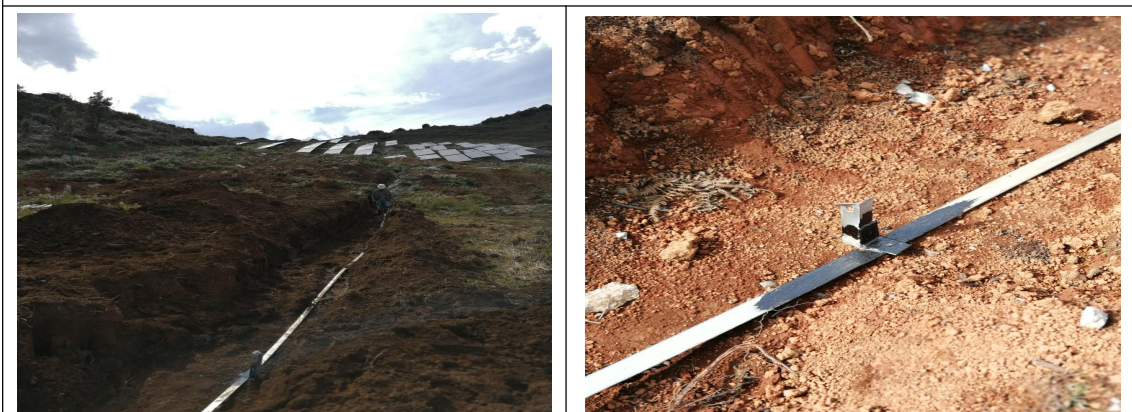
光伏东区 21 号方阵场区环形接地施工

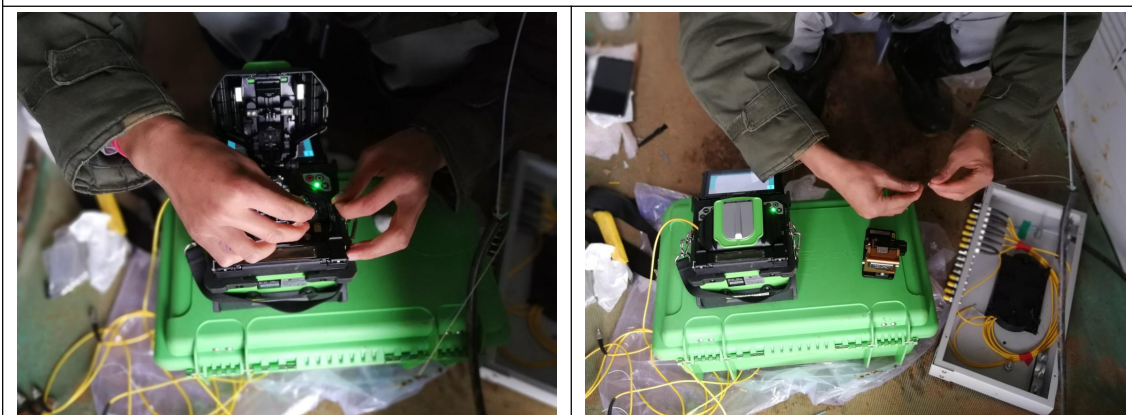
光伏东区 19 号方阵箱逆变设备内通讯光纤熔接
