# 盘县老黑山 50MW 太阳能光伏电站 项目周报

（第六十七期）

盘县老黑山 50MW 太阳能光伏电站监理项目部

2018 年 10 月 20 日

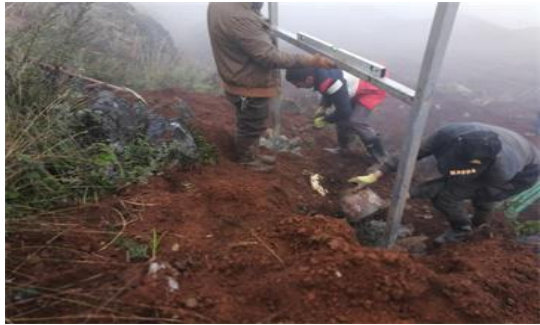
| 光伏东区 21 号方阵汇流箱支架基础浇筑 | 光伏东区 21 号方阵组件安装 |

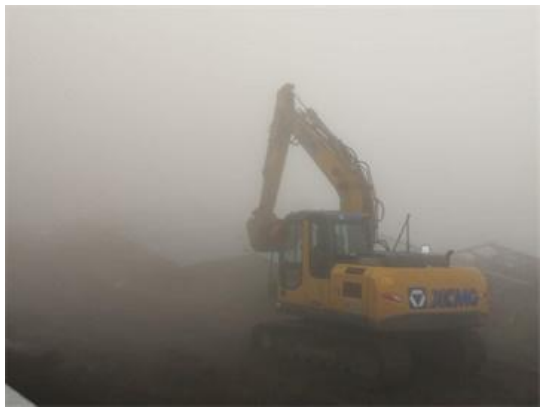
| 光伏东区 21 号方阵机械倒运材料 | 光伏东区 21 号方阵人工倒运材料 |

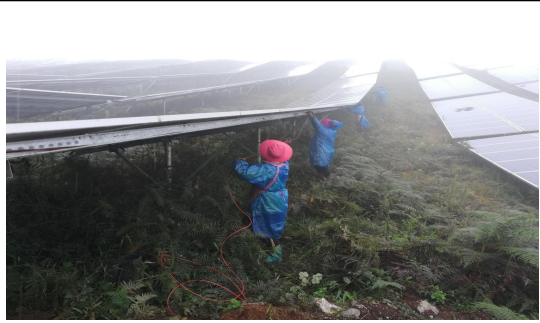
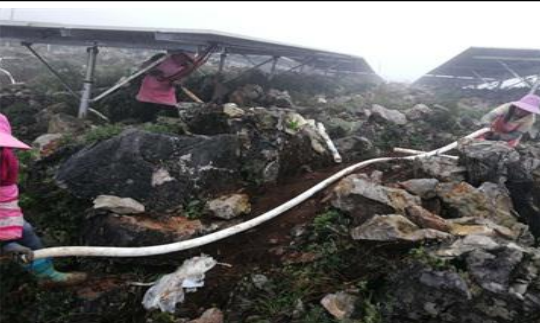
| 光伏东区 20 号方阵直流电缆敷设以及支架至汇流箱处 4 m² 直流电缆穿管施工 | |

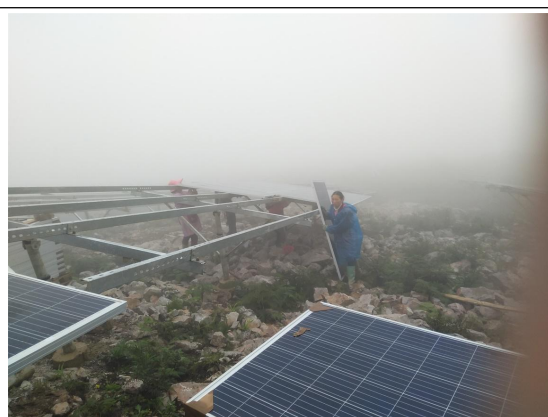
光伏东区 20 号方阵组件安装
