# 盘县老黑山 50MW 太阳能光伏电站 项目周报

（第七十八期）

盘县老黑山 50MW 太阳能光伏电站监理项目部

2019 年 01 月 05 日

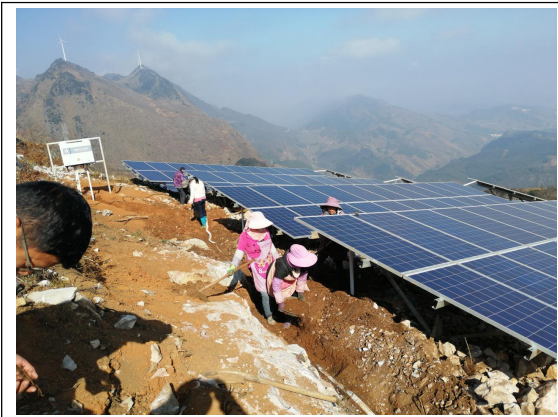
| 光伏东区 20#方阵电缆沟回填 | 光伏东区 21#方阵电缆修补 |

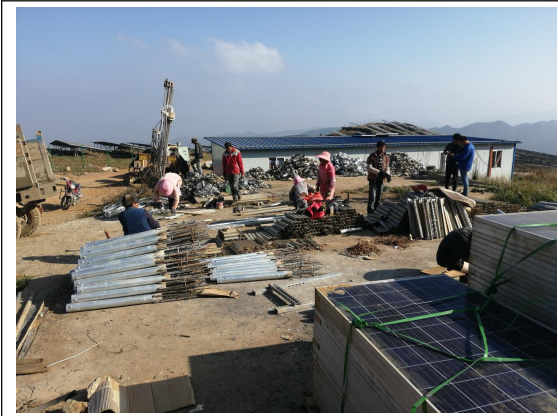
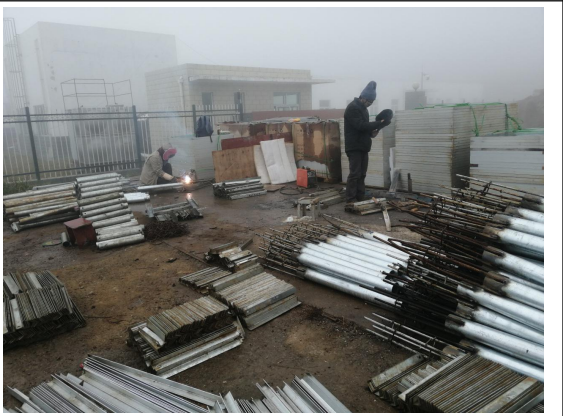
| 光伏区 16#方阵后补区域支架材料准备 | |

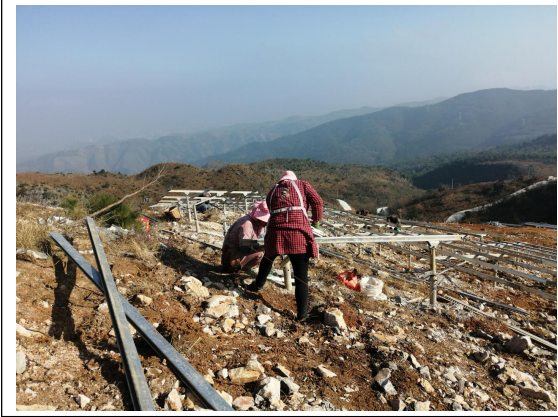
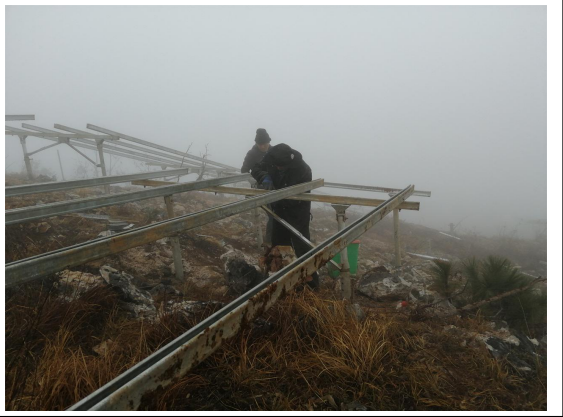
| 光伏区 16#方阵后补 1MW 支架安装 | |

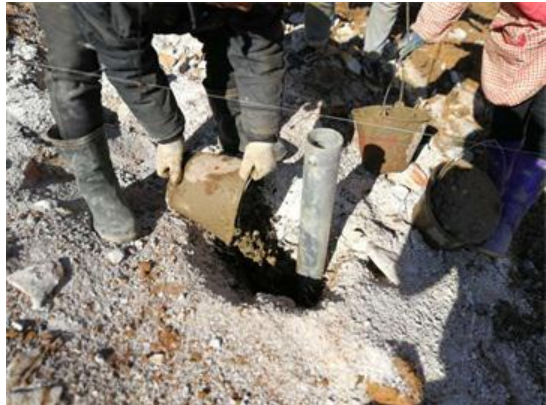
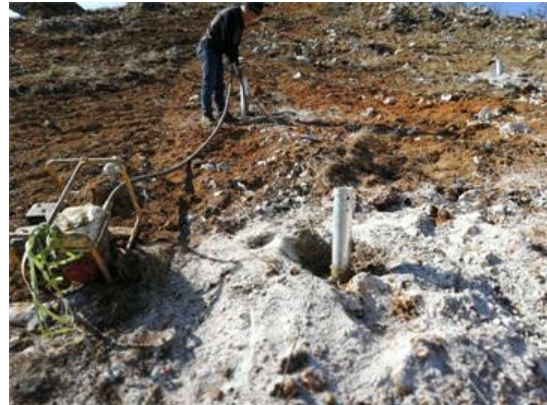
| <p>光伏南区 16#方阵后补 1MW 施工用地混凝土灌注桩施工</p> | |

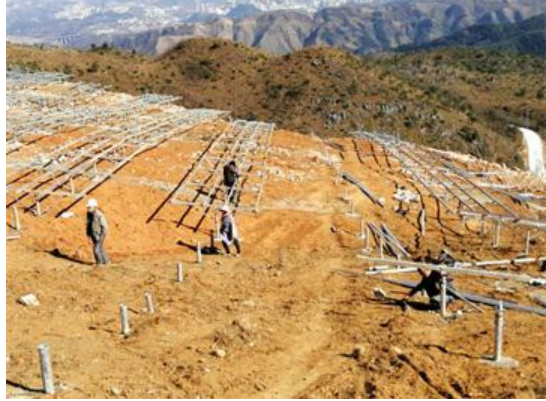
| <p>检查光伏南区 16#方阵后补 1MW 施工用地支架安装质量情况</p> | <p>光伏南区 16#方阵后补 1MW 施工用地电缆桥架安装</p> |

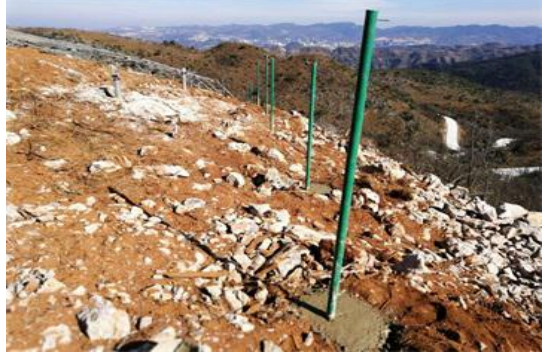
| <p>光伏南区 16#方阵后补 1MW 施工用地围栏栏杆基础浇筑</p> | <p>10kV 线路砍树</p> |

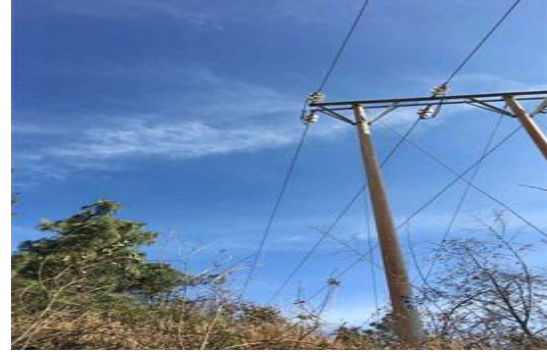
- 4) 10kV 线路 39 号杆、35 号、30 号杆周边砌筑挡土墙完成；1#杆，2#杆加装避雷器完成。
- 5) 110kV 18 号塔、25 至 26 号塔、28 至 29 号塔、29 至 30 号塔导线距离树都不足 1 米，现场已通知单的形式要求总包单位尽快安排人员进行处理；
