# 盘县老黑山 50MW 太阳能光伏电站 项目周报

（第八一期）

盘县老黑山 50MW 太阳能光伏电站监理项目部

2019 年 01 月 26 日

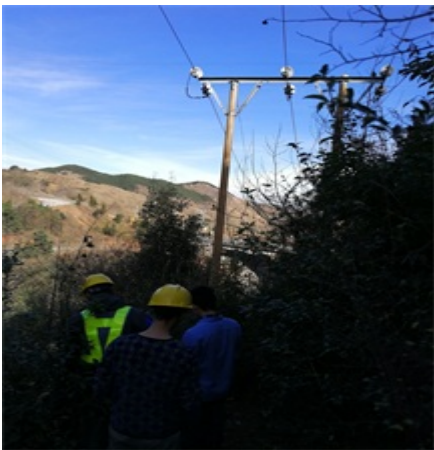
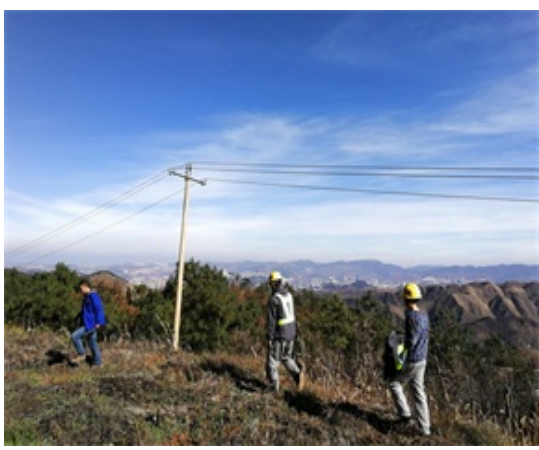
| 10kV 线路巡查 | |

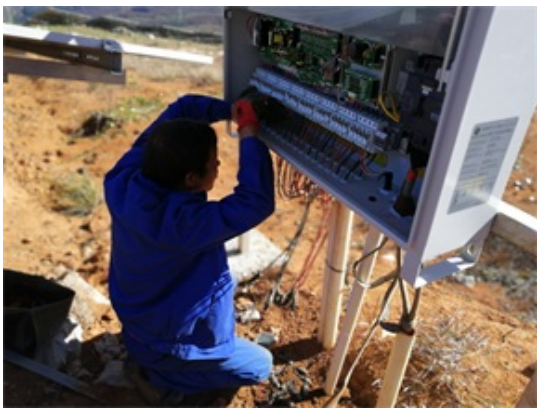
| 光伏南区 9 号方阵汇流箱 485 通讯线消<br>缺 | 光伏东区 18 号方阵组件上螺栓紧固 |

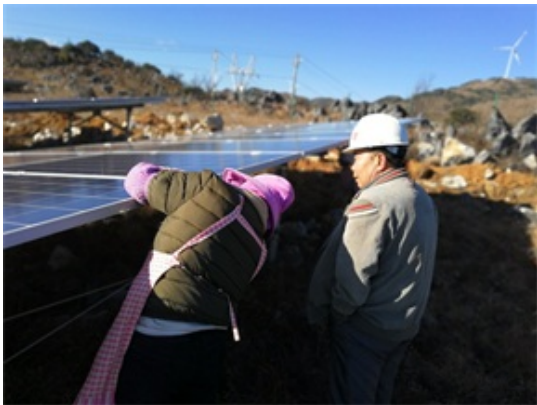
| <p>对光伏东区 17 号号方阵场区光伏板跨<br/>接地线安装质量情况进行检查</p> | <p>光伏东区 18 号方阵场区接地扁铁焊接</p> |

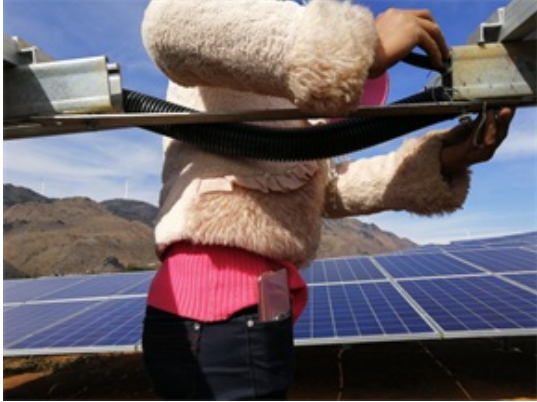
| <p>光伏东区 18 号方阵相邻两组支架接地扁铁螺栓连接</p> | |

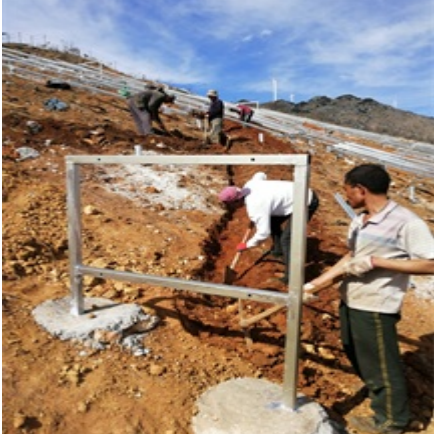
| <p>光伏东区 16 号方阵后补 1MW 施工用地<br/>场区电缆沟土方开挖</p> | <p>光伏东区 16 号方阵后补 1MW 施工用地<br/>场区接地环网沟土方开挖</p> |

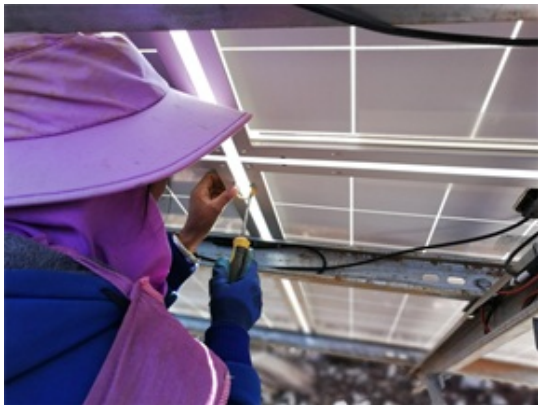
| <p>光伏东区 17 号方阵同一组组件相邻光伏板跨接地线安装</p> | <p>光伏东区 20 号方阵场区接地扁铁焊接</p> |

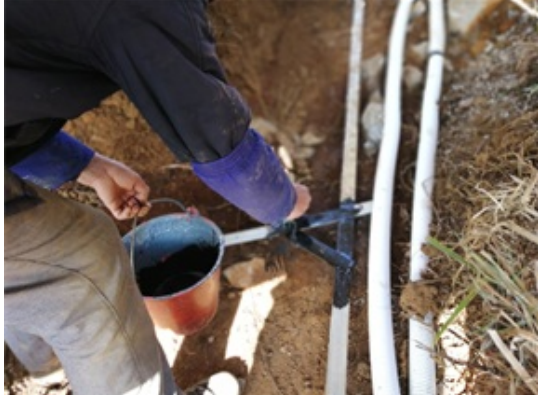
| <p>光伏东区 20 号方阵场区接地扁铁焊接处刷防腐漆</p> | <p>光伏东区 18 号方阵场区接地环网沟土方回填</p> |
