## 工程周报

工程名称：中地能源白水 20 兆瓦光伏农业科技大棚电站项目 编号：GZZHJL-006

一、日期：2017 年 03 月 24 日-2017 年 03 月 30 日

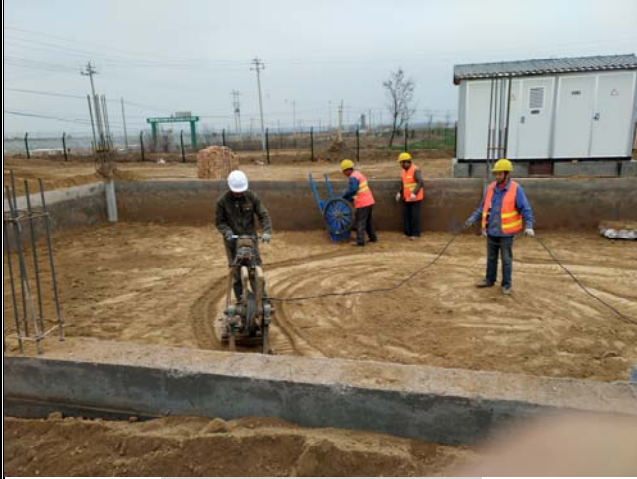
电控楼基础回填并夯实

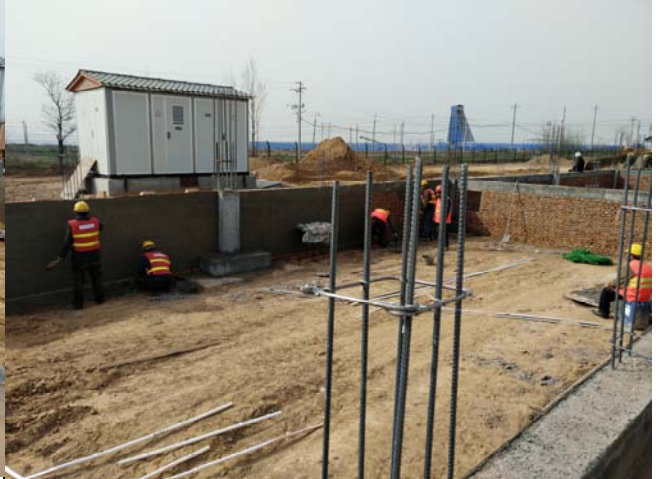
电控室基础墙抹灰

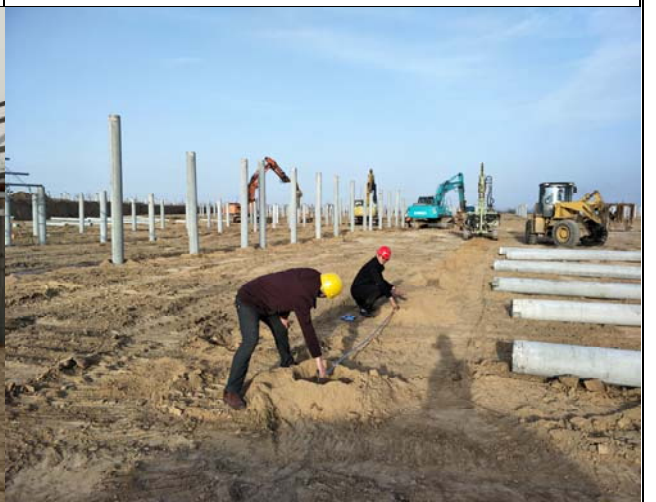
PHC桩打桩

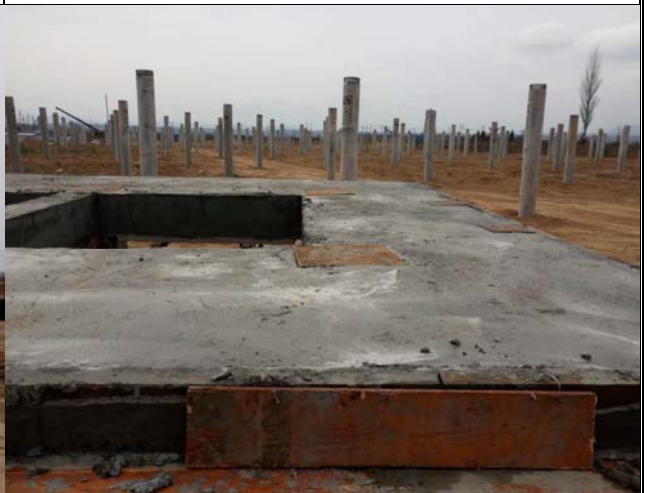
箱逆变平台拆模
