## 工程周报

工程名称：中地能源白水 20 兆瓦光伏农业科技大棚电站项目 编号：CZZHJL-009

一、日期：2017 年 04 月 14 日-2017 年 04 月 20 日

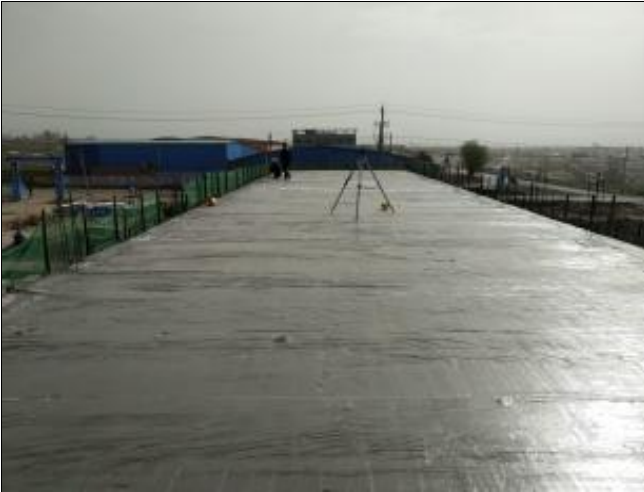
| 电控室封顶 | 综合楼基础回填 |

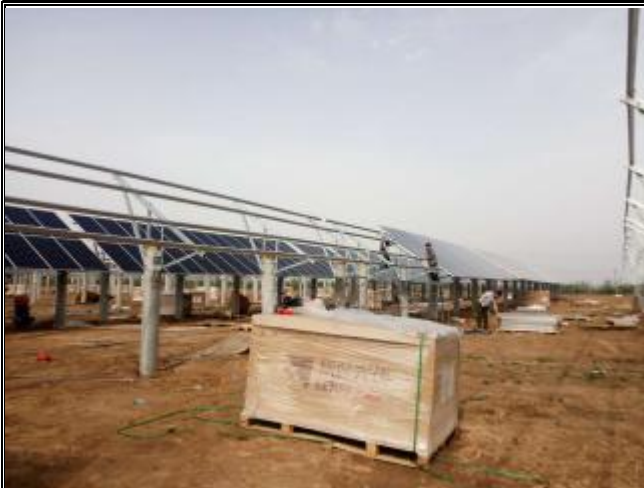
电池板安装

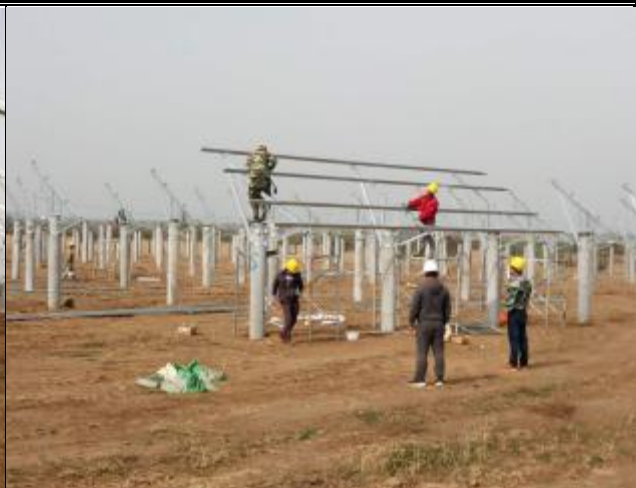
东北区支架安装

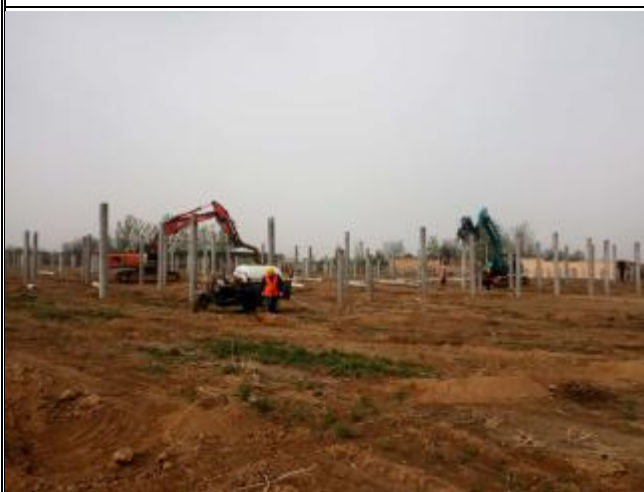
PHC桩打桩

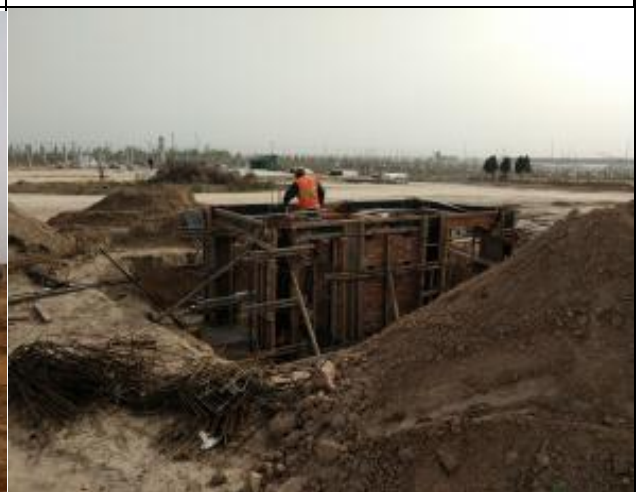
箱逆变基础支模

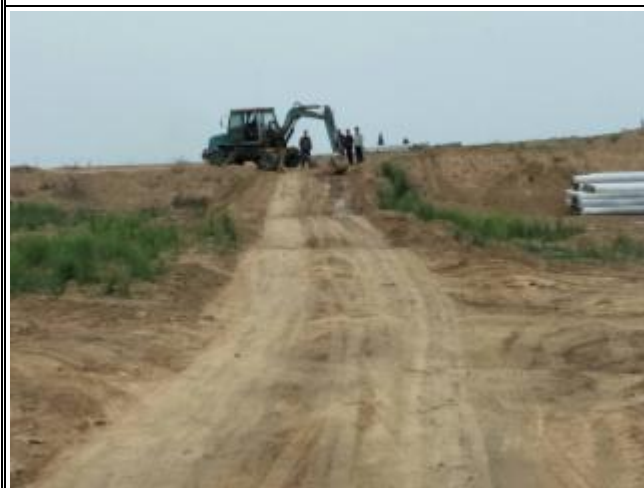
东北区施工便道被挖断

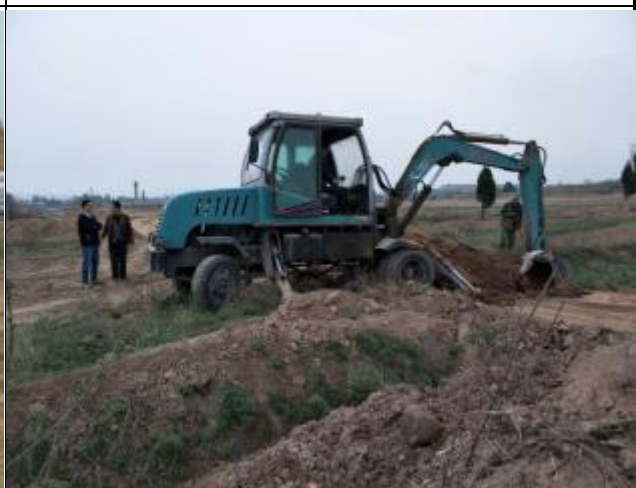
东北区施工便道被挖断

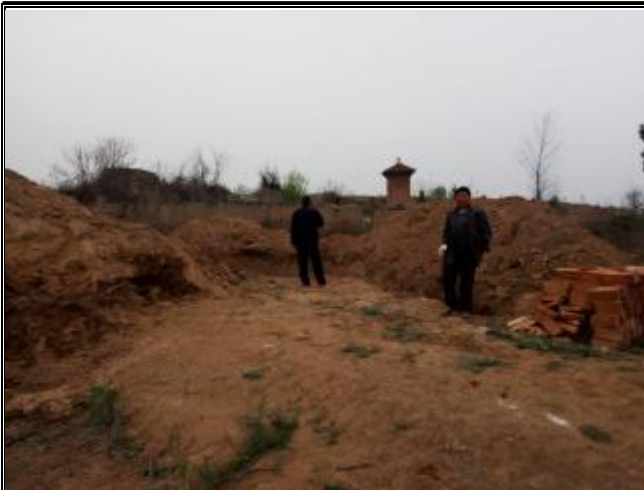
开挖新坟

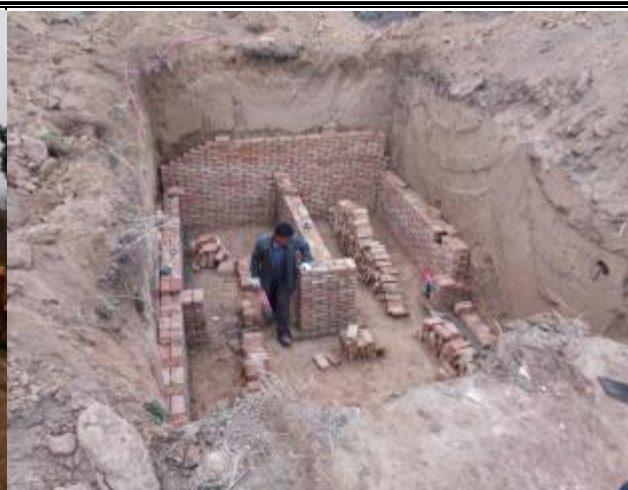
新坟箍窑
