## 工 程 周 报

工程名称: 池州市贵池区乌沙镇新庄村 20MW 光伏综合经济  
农业生态大棚集中并网发电项目

2017 年 06 月 16 日第 11 期

常州正衡电力工程监理有限公司

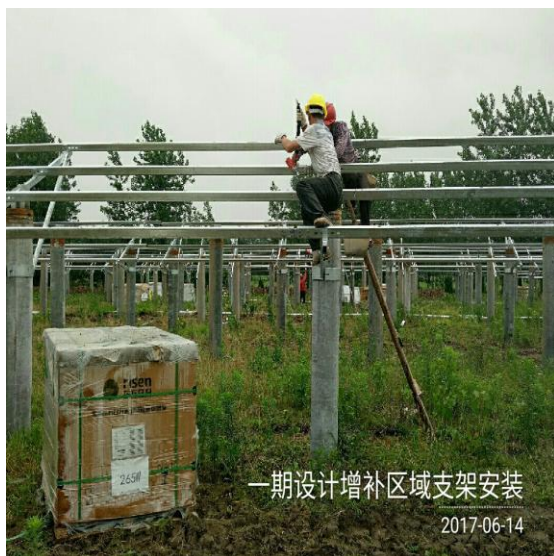
一期设计增补区域支架安装  
2017-06-14

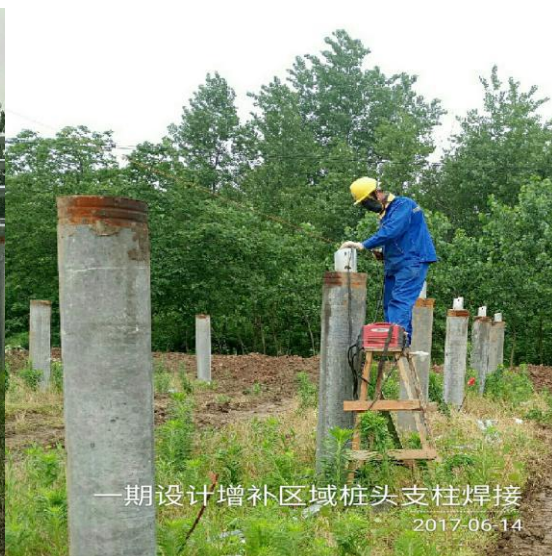
一期设计增补区域桩头支柱焊接  
2017-06-14

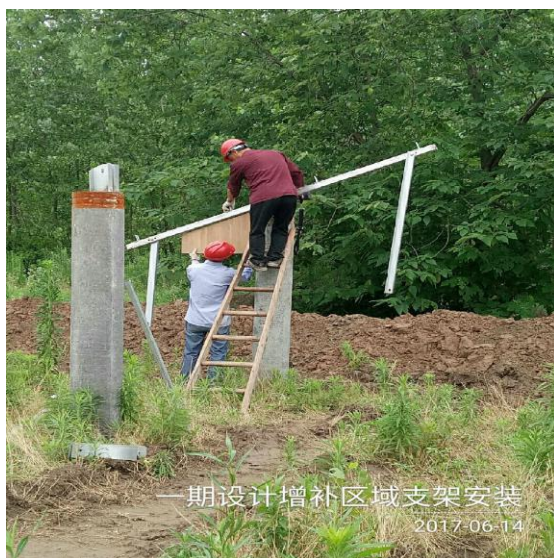
一期设计增补区域支架安装  
2017-06-14

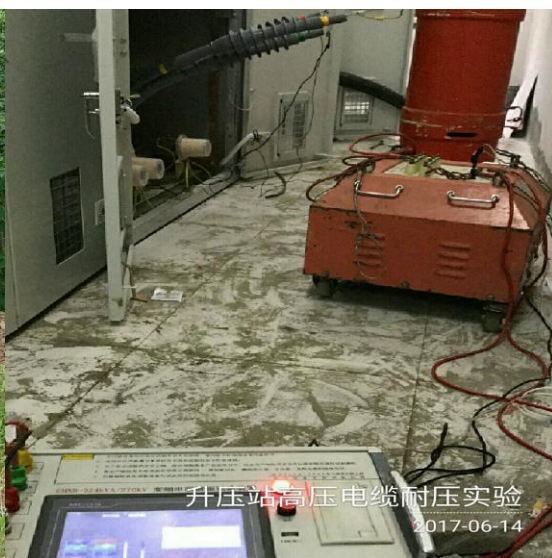
升压站高压电缆耐压实验  
2017-06-14

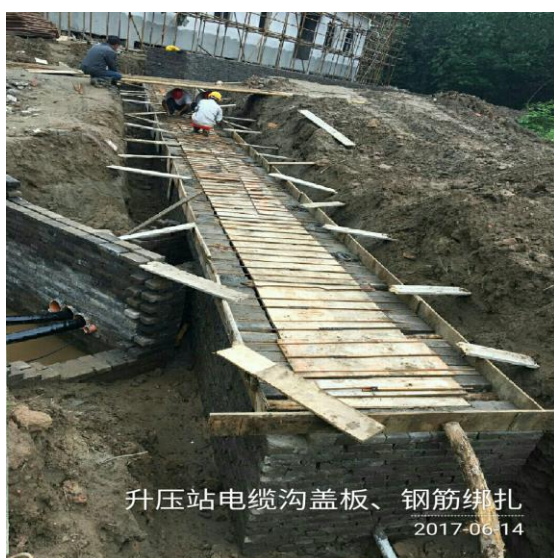
升压站电缆沟盖板、钢筋绑扎  
2017-06-14

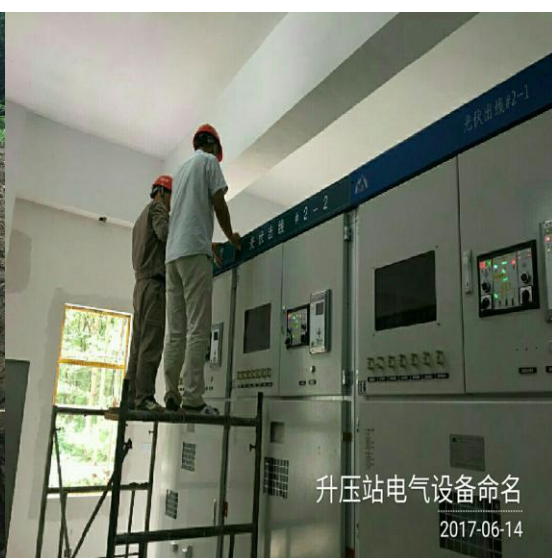
升压站电气设备命名  
2017-06-14

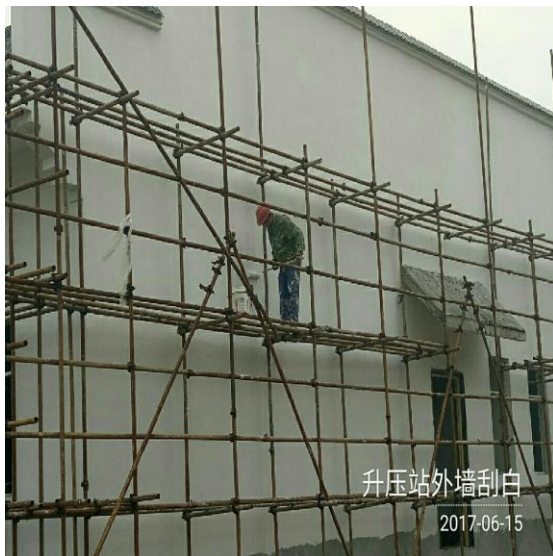
升压站外墙刮白

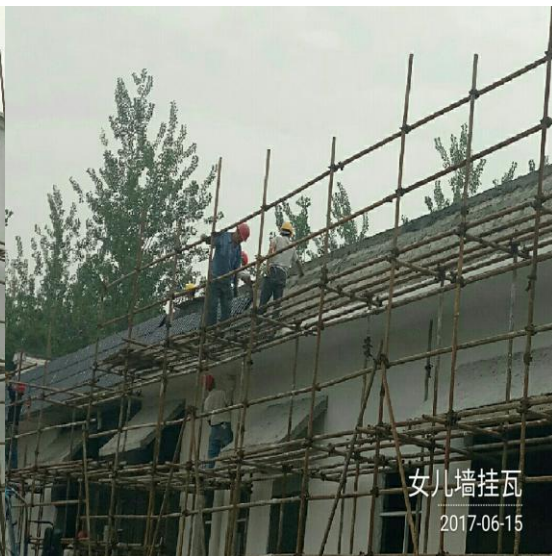
女儿墙挂瓦

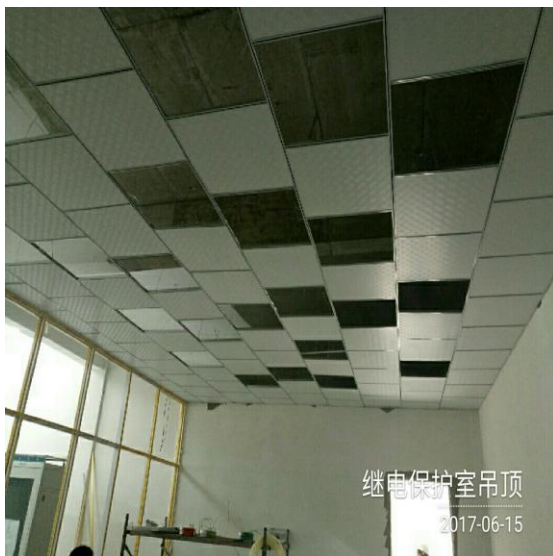
继电保护室吊顶

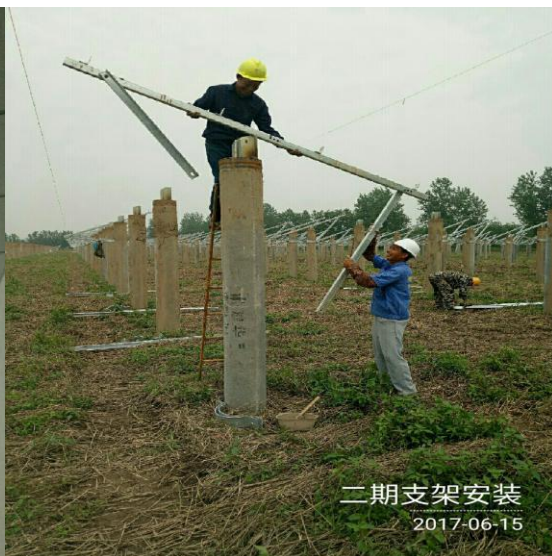
二期支架安装

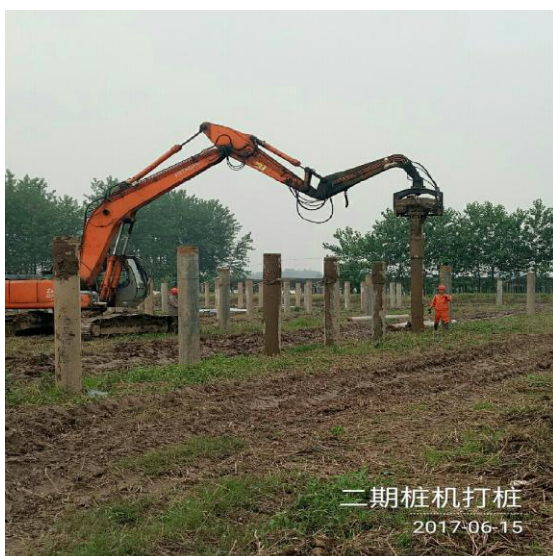
二期桩机打桩

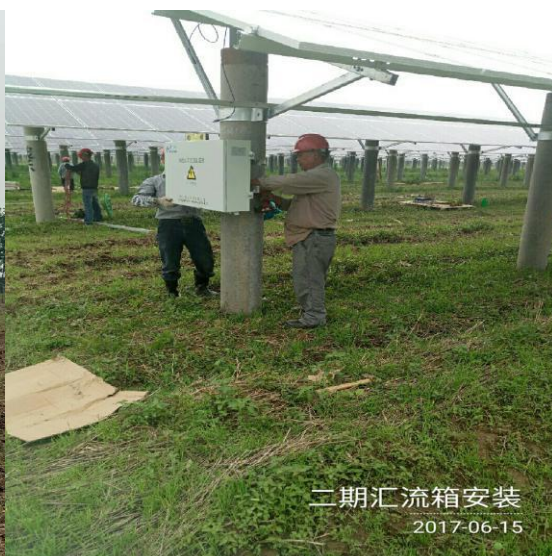
二期汇流箱安装

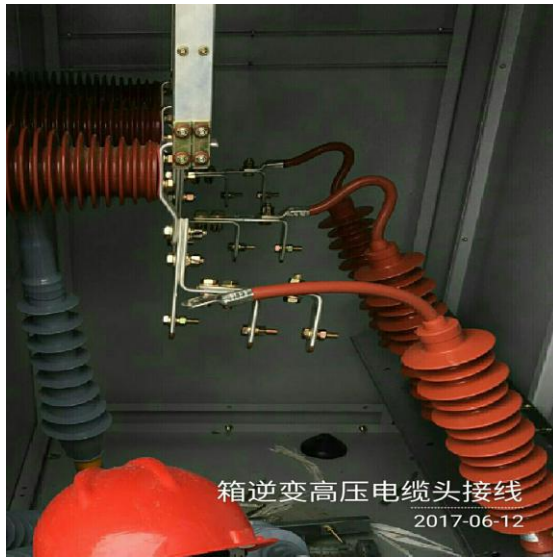
箱逆变高压电缆头接线  
2017-06-12

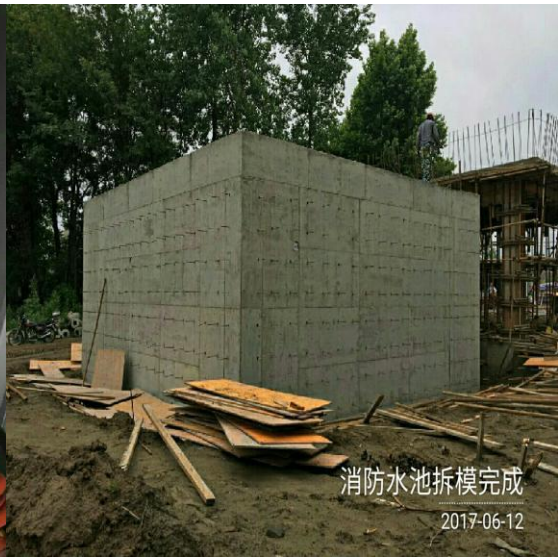
消防水池拆模完成  
2017-06-12

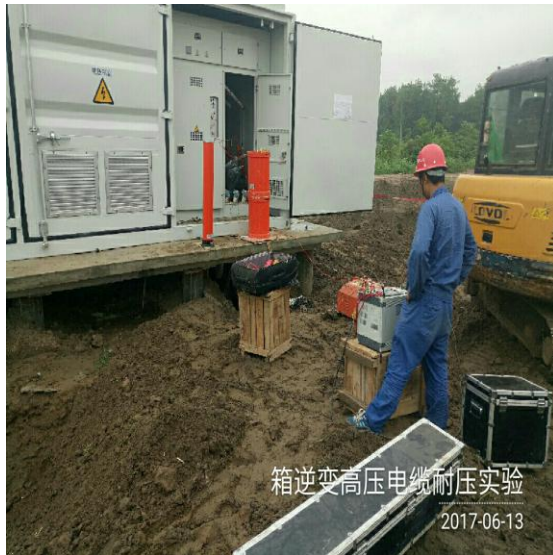
箱逆变高压电缆耐压实验  
2017-06-13

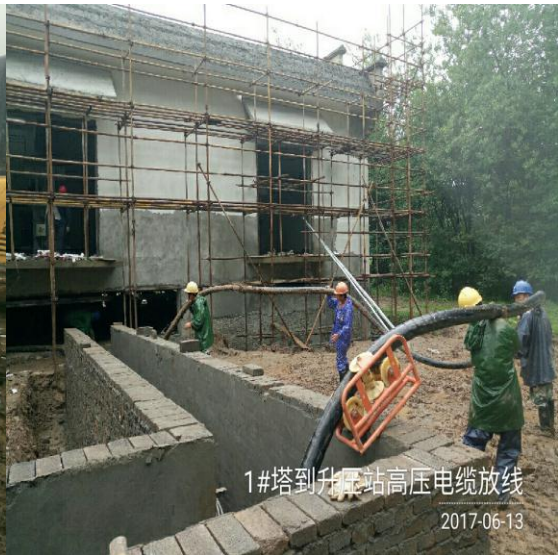
1#塔到升压站高压电缆放线  
2017-06-13
