## 工 程 周 报

工程名称: 池州市贵池区乌沙镇新庄村 20MW 光伏综合经济  
农业生态大棚集中并网发电项目

2017 年 06 月 30 日第 13 期

常州正衡电力工程监理有限公司

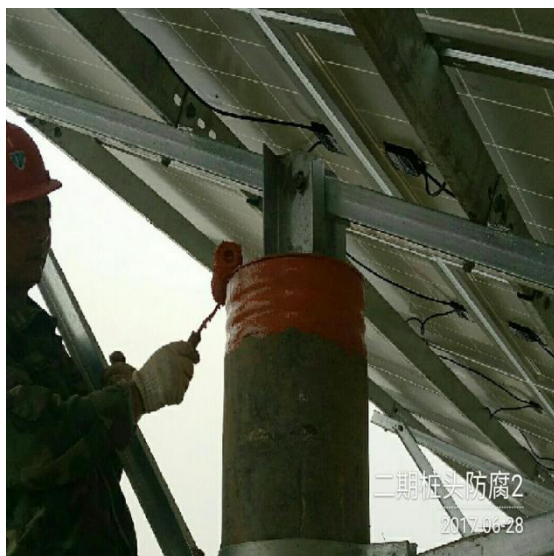
二期桩头防腐2  
2017-06-28

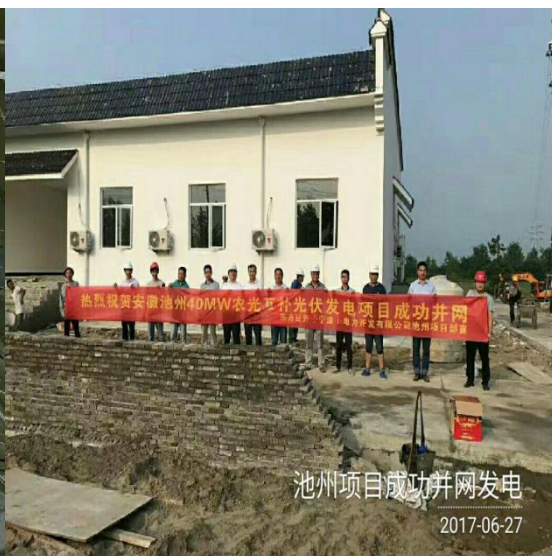
池州项目成功并网发电  
2017-06-27

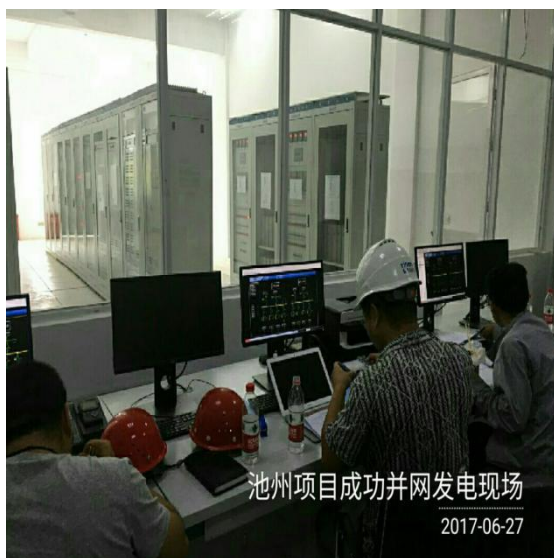
池州项目成功并网发电现场  
2017-06-27

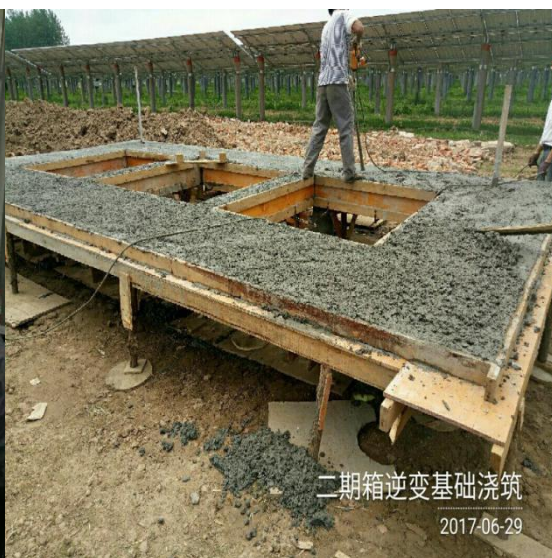
二期箱逆变基础浇筑  
2017-06-29

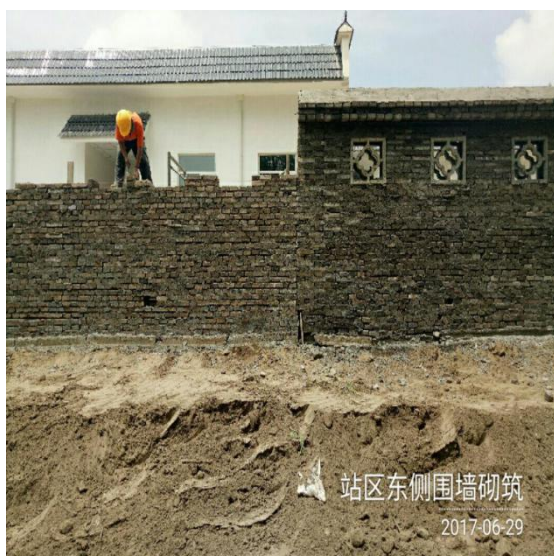
站区东侧围墙砌筑  
2017-06-29

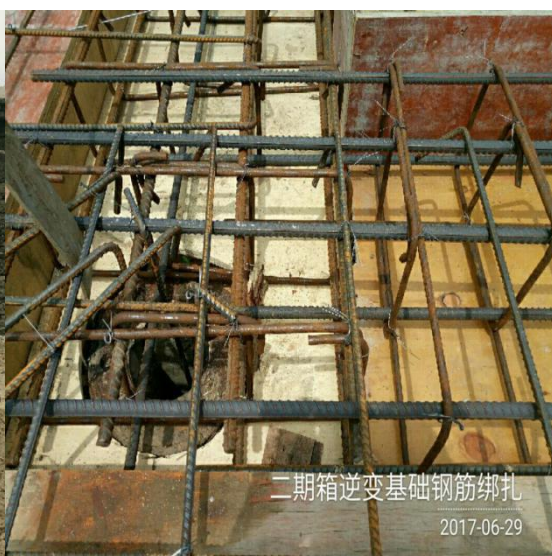
二期箱逆变基础钢筋绑扎  
2017-06-29
