# 工 程 周 报

工程名称: 池州市贵池区乌沙镇新庄村 20MW 光伏综合经济  
农业生态大棚集中并网发电项目

2017 年 07 月 07 日第 14 期

常州正衡电力工程监理有限公司

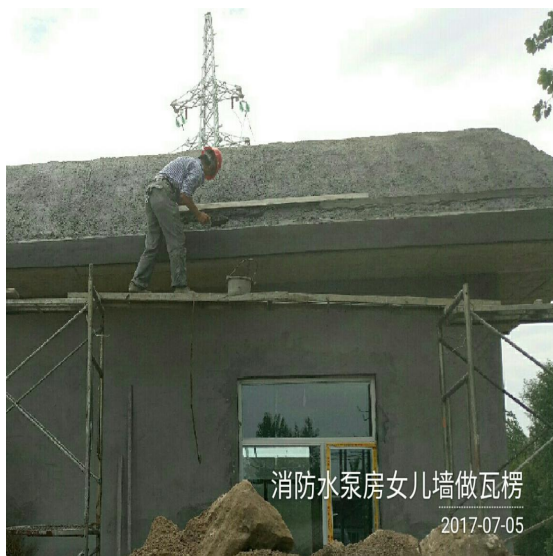
消防水泵房女儿墙做瓦楞  
2017-07-05

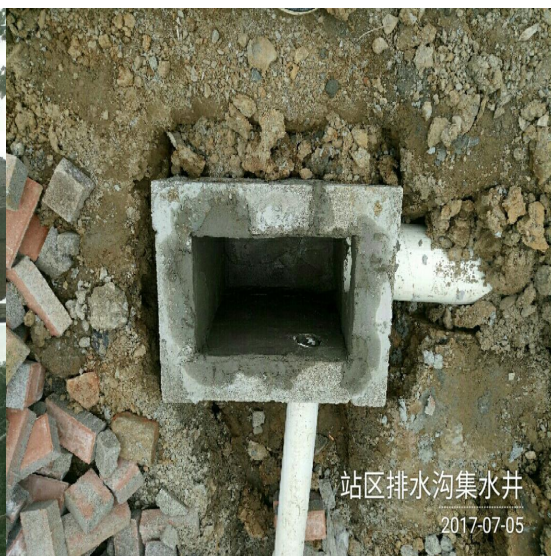
站区排水沟集水井  
2017-07-05

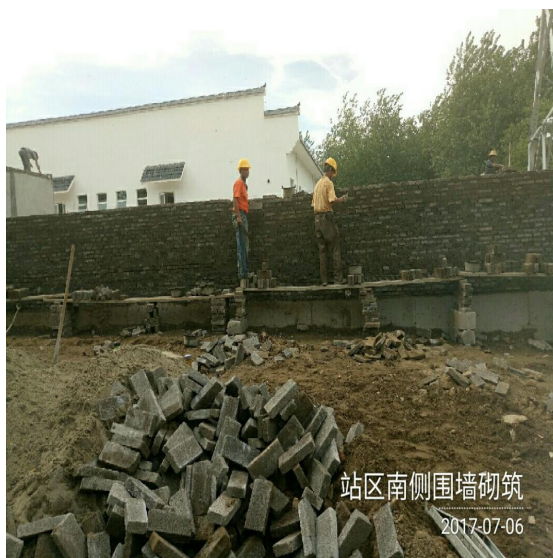
站区南侧围墙砌筑  
2017-07-06

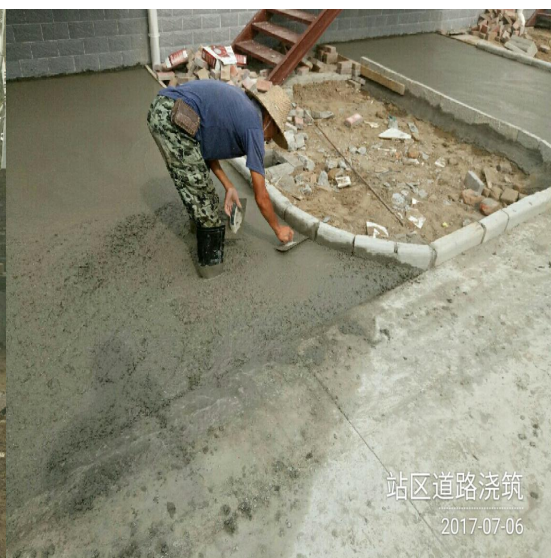
站区道路浇筑  
2017-07-06

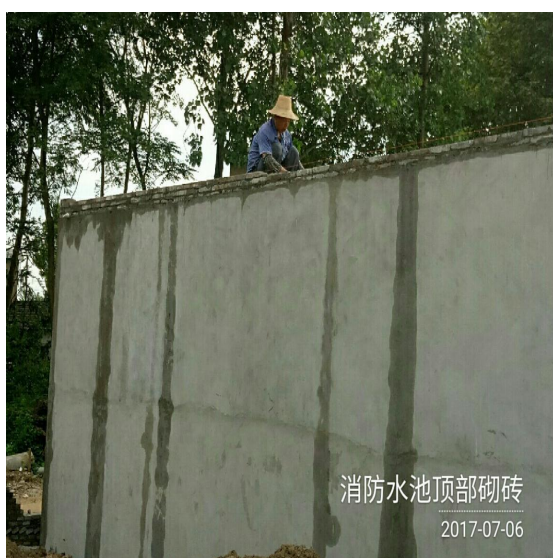
消防水池顶部砌砖  
2017-07-06

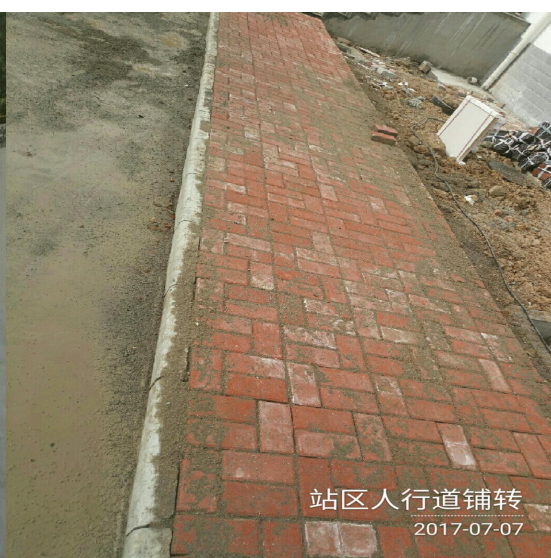
站区人行道铺砖  
2017-07-07

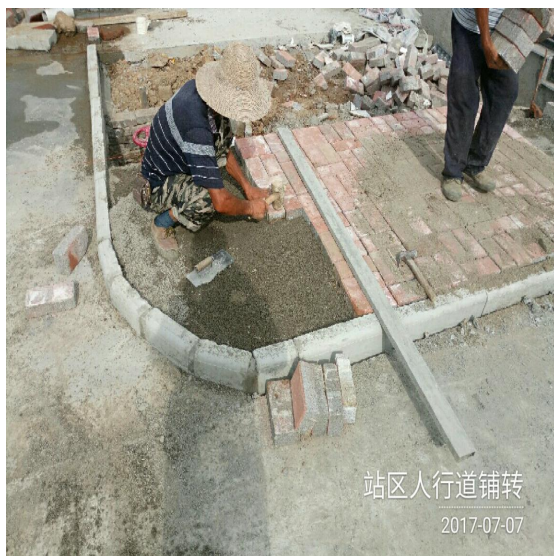
站区人行道铺转  
2017-07-07

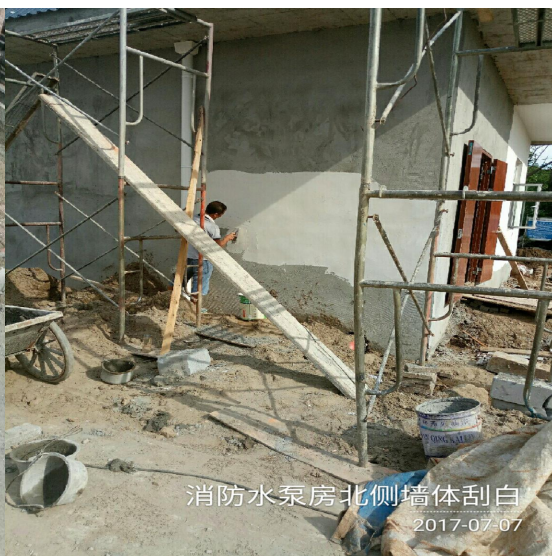
消防水泵房北侧墙体刮白  
2017-07-07

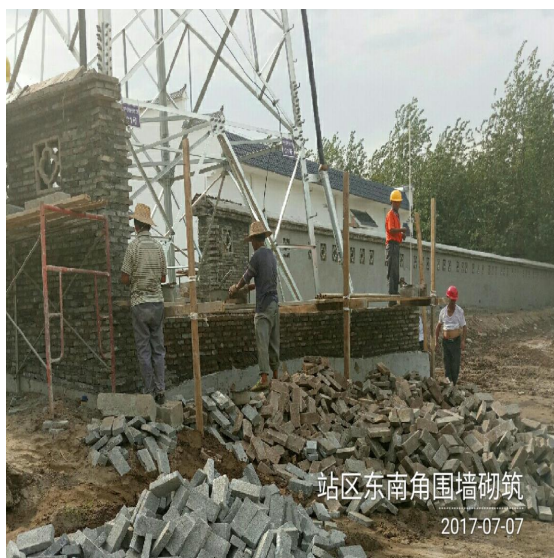
站区东南角围墙砌筑  
2017-07-07

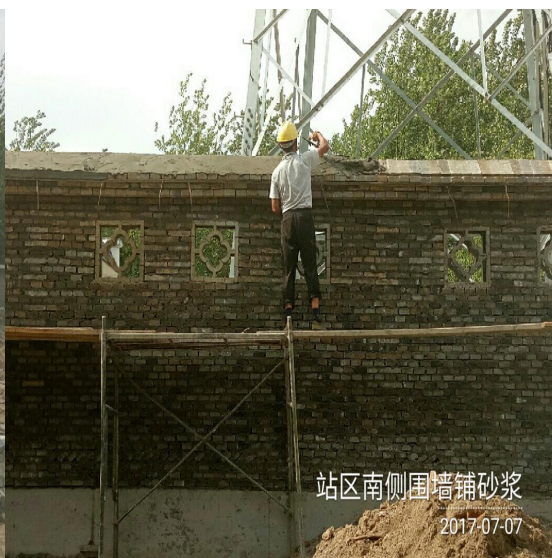
站区南侧围墙铺砂浆  
2017-07-07
