# 工 程 周 报

工程名称: 池州市贵池区乌沙镇新庄村 20MW 光伏综合经济  
农业生态大棚集中并网发电项目

2017 年 07 月 21 日第 16 期

常州正衡电力工程监理有限公司

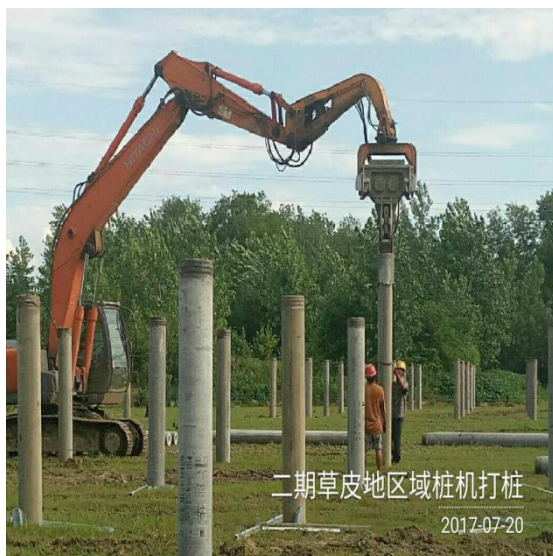
二期草皮地区域桩机打桩  
2017-07-20

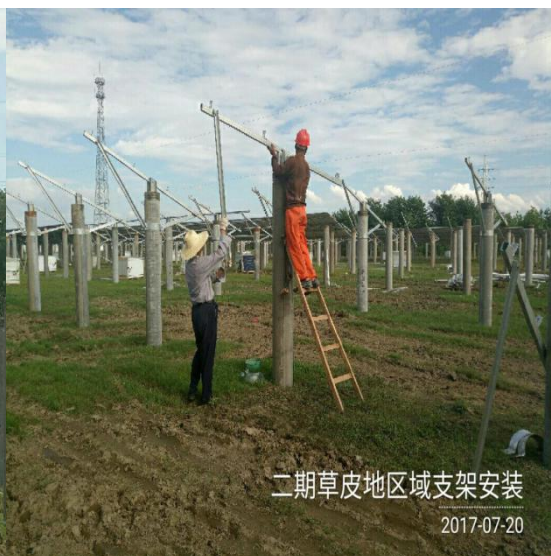
二期草皮地区域支架安装  
2017-07-20

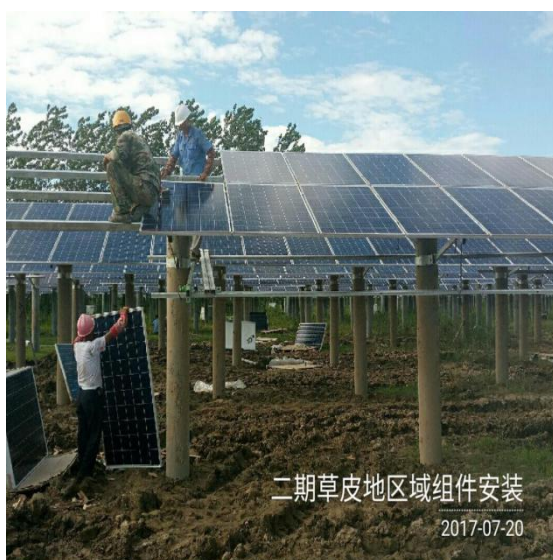
二期草皮地区域组件安装  
2017-07-20

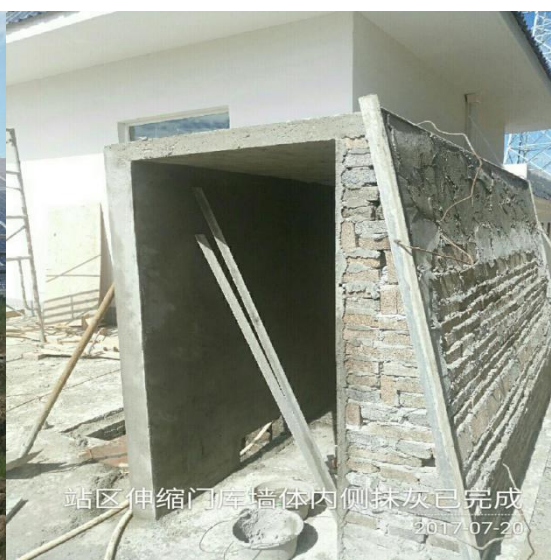
站区伸缩门库墙体内侧抹灰已完成  
2017-07-20

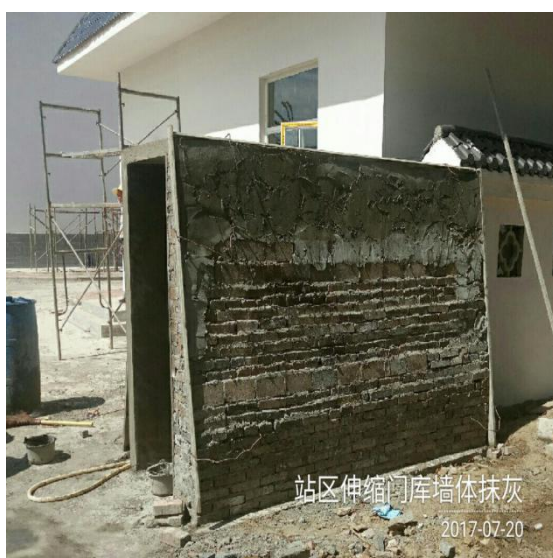
站区伸缩门库墙体抹灰  
2017-07-20

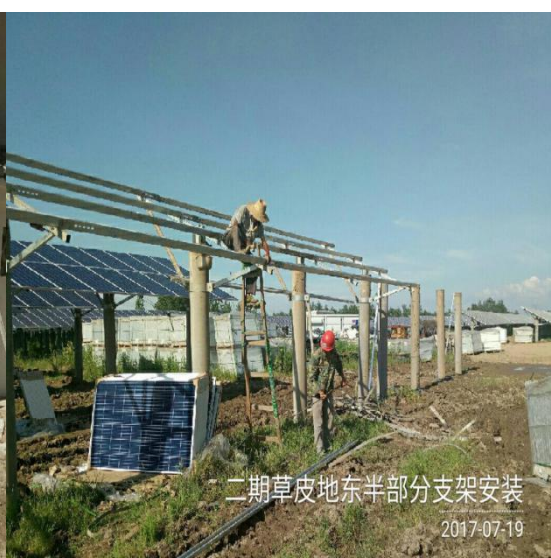
二期草皮地东半部分支架安装  
2017-07-19
