## 工 程 周 报

工程名称: 池州市贵池区乌沙镇新庄村 20MW 光伏综合经济  
农业生态大棚集中并网发电项目

2017 年 08 月 04 日第 18 期

常州正衡电力工程监理有限公司

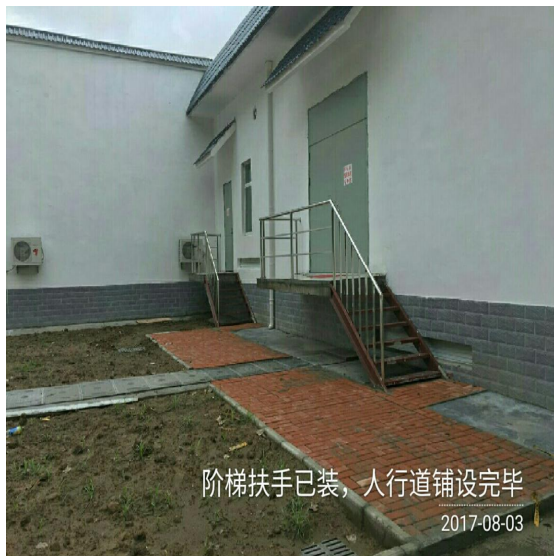
阶梯扶手已装，人行道铺设完毕  
2017-08-03

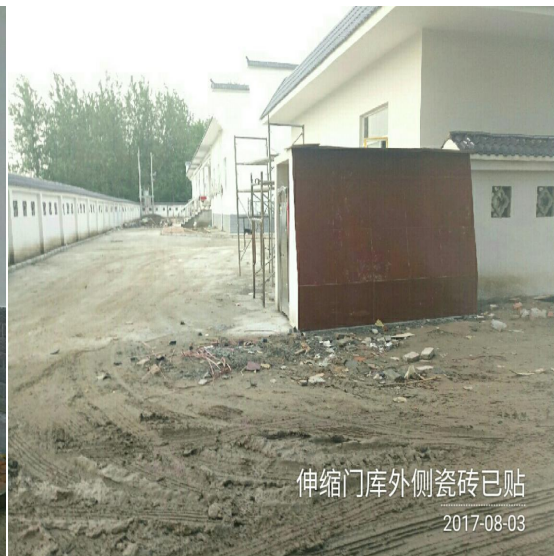
伸缩门库外侧瓷砖已贴  
2017-08-03

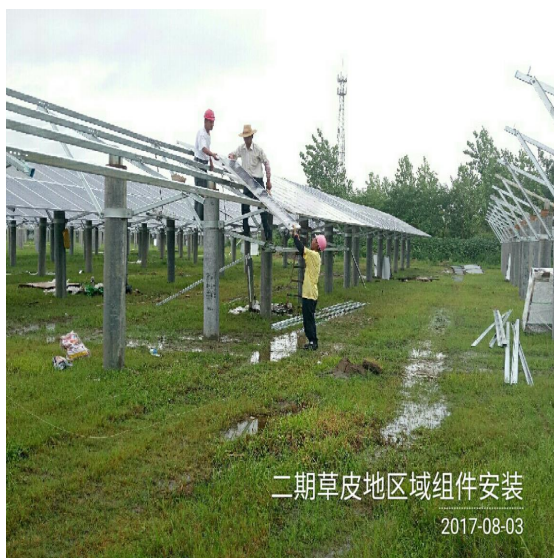
二期草皮地区域组件安装  
2017-08-03

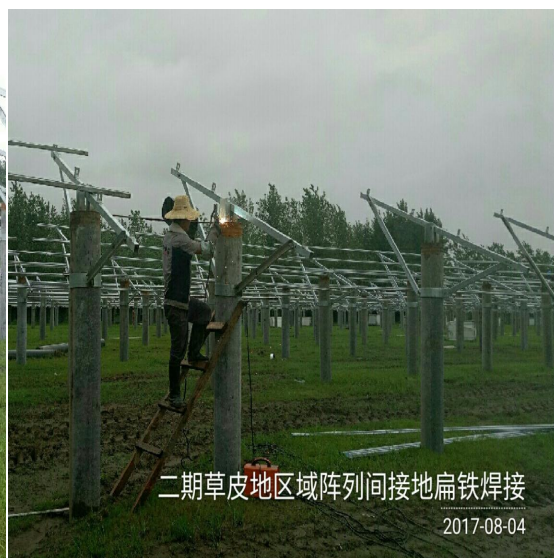
二期草皮地区域阵列间接地扁铁焊接  
2017-08-04

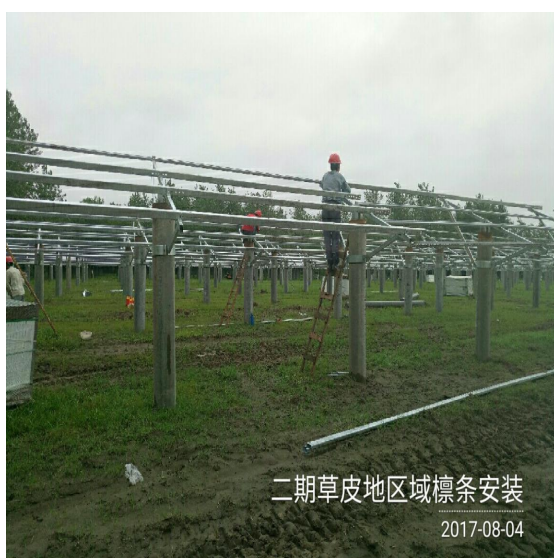
二期草皮地区域檩条安装  
2017-08-04

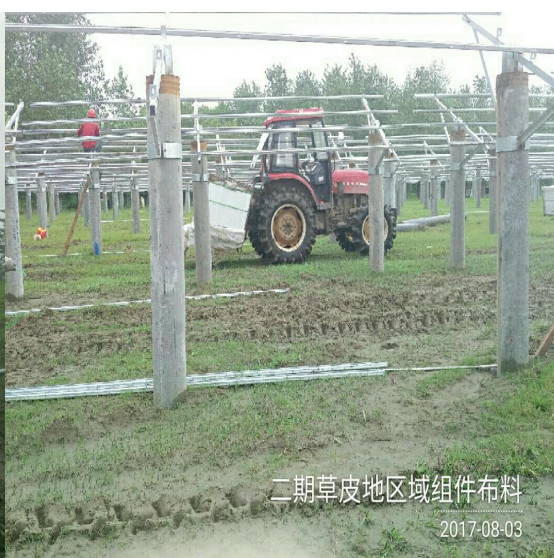
二期草皮地区域组件布料  
2017-08-03
