## 工 程 周 报

工程名称: 池州市贵池区乌沙镇新庄村 20MW 光伏综合经济  
农业生态大棚集中并网发电项目

2017 年 08 月 18 日第 20 期

常州正衡电力工程监理有限公司

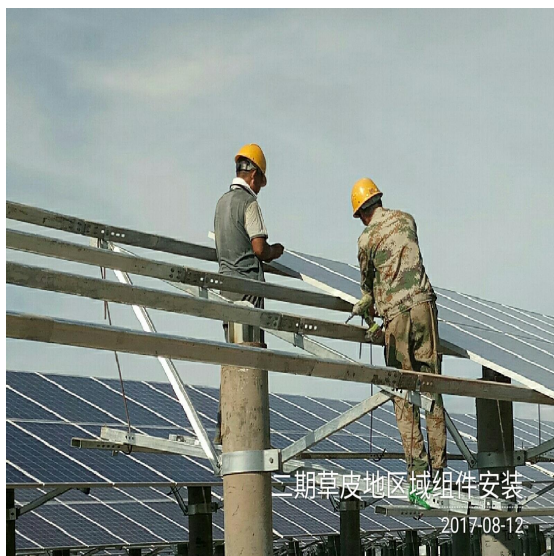
2017-08-12

二期草皮区域组件安装

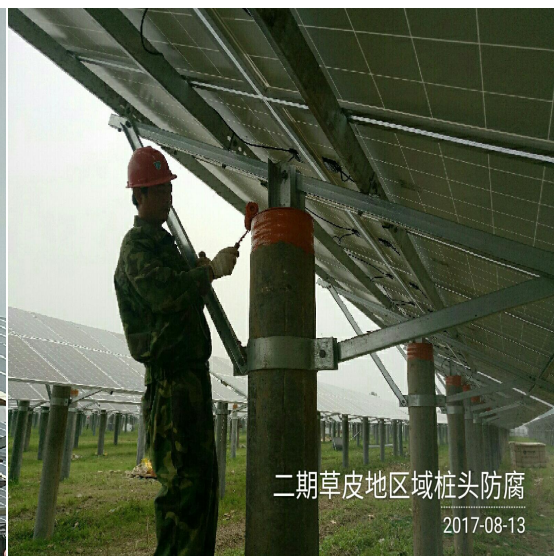
2017-08-13

二期草皮区域桩头防腐

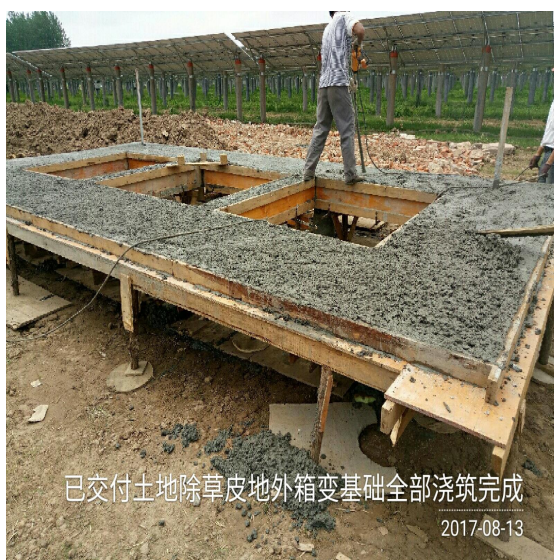
2017-08-13

已交付土地除草皮地外箱变基础全部浇筑完成

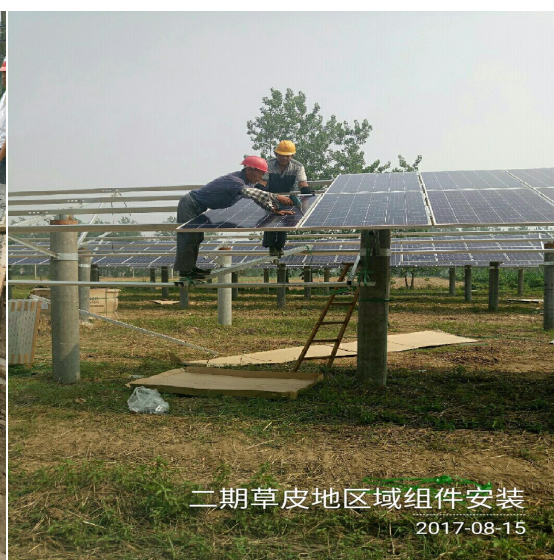
2017-08-15

二期草皮区域组件安装

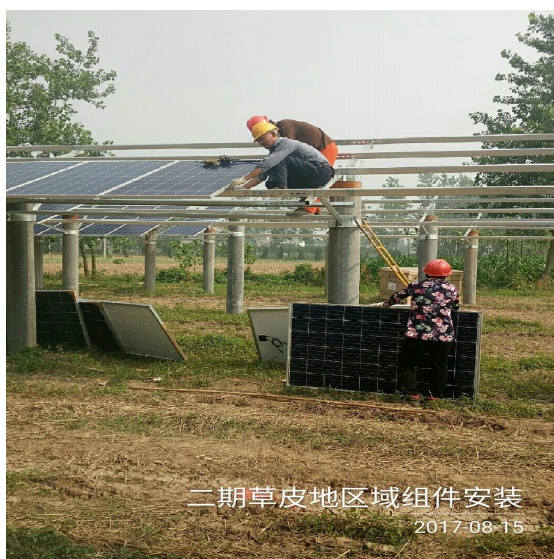
2017-08-15

二期草皮区域组件安装

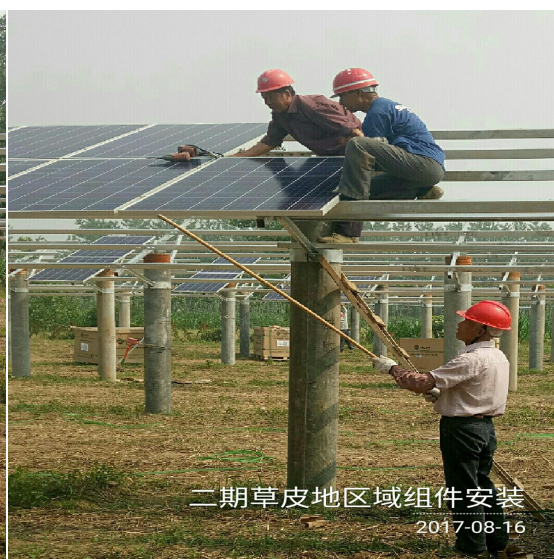
2017-08-16

二期草皮区域组件安装
