# 工 程 周 报

工程名称: 池州市贵池区乌沙镇新庄村 20MW 光伏综合经济  
农业生态大棚集中并网发电项目

2017 年 10 月 13 日第 28 期

常州正衡电力工程监理有限公司

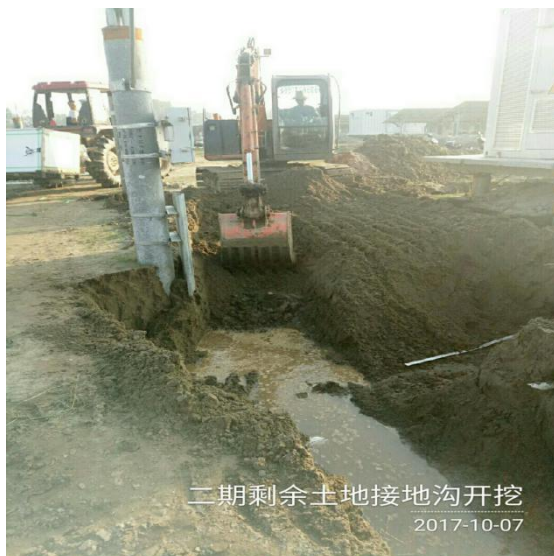
二期剩余土地接地沟开挖  
2017-10-07

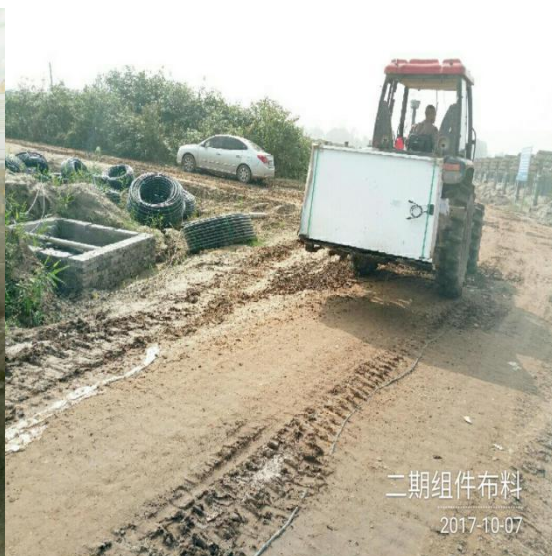
二期组件布料  
2017-10-07

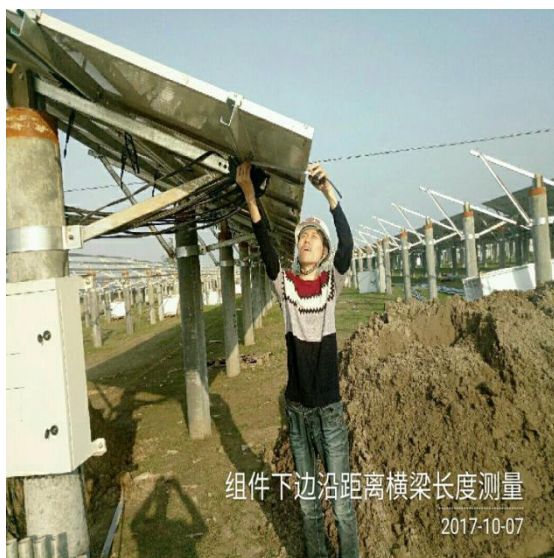
组件下边沿距离横梁长度测量  
2017-10-07

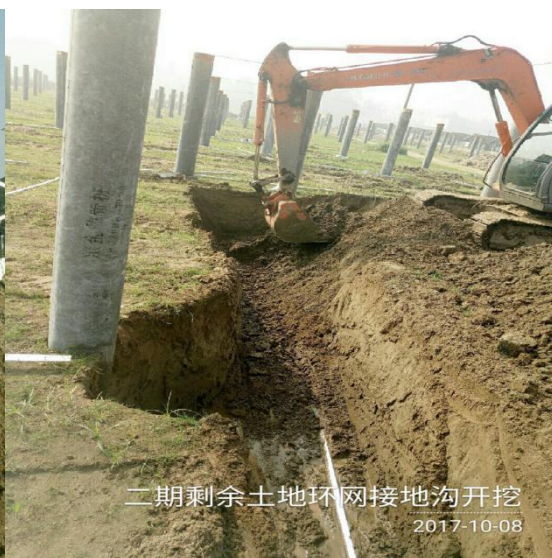
二期剩余土地环网接地沟开挖  
2017-10-08

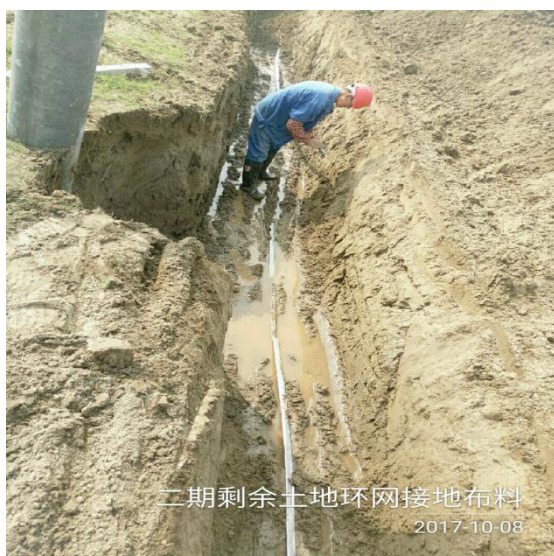
二期剩余土地环网接地布料  
2017-10-08

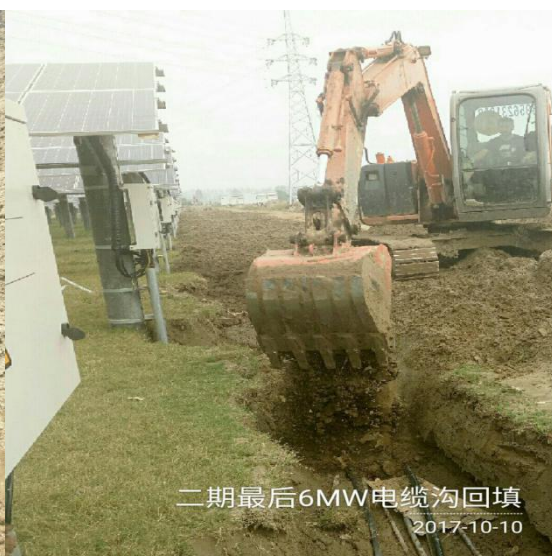
二期最后6MW电缆沟回填  
2017-10-10
