# 工 程 周 报

工程名称：池州市贵池区乌沙镇新庄村 20MW 光伏综合经济  
农业生态大棚集中并网发电项目

2017 年 5 月 26 日第 08 期

常州正衡电力工程监理单位

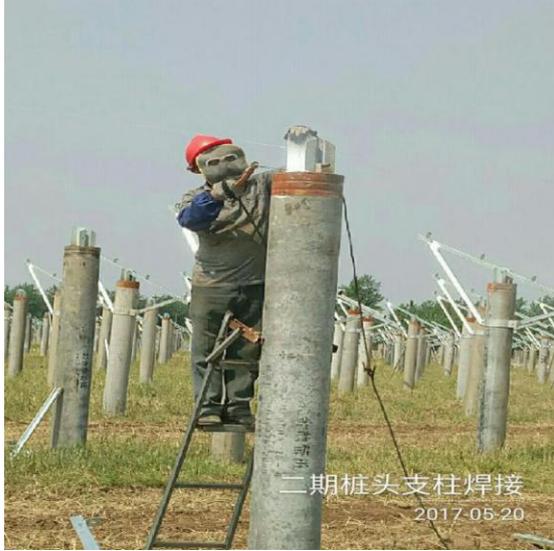
二期桩头支柱焊接  
2017-05-20

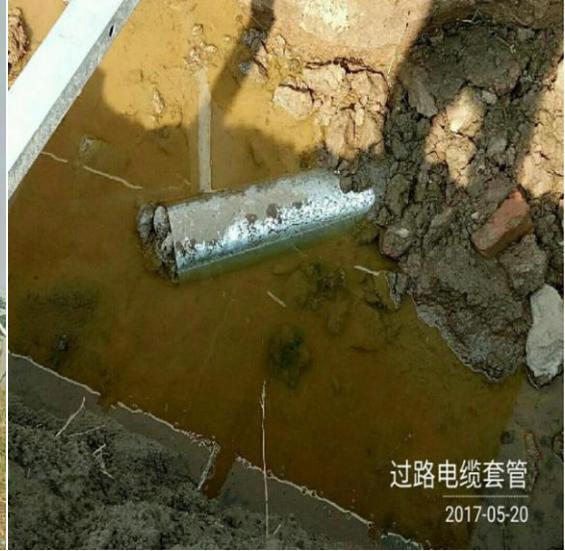
过路电缆套管  
2017-05-20

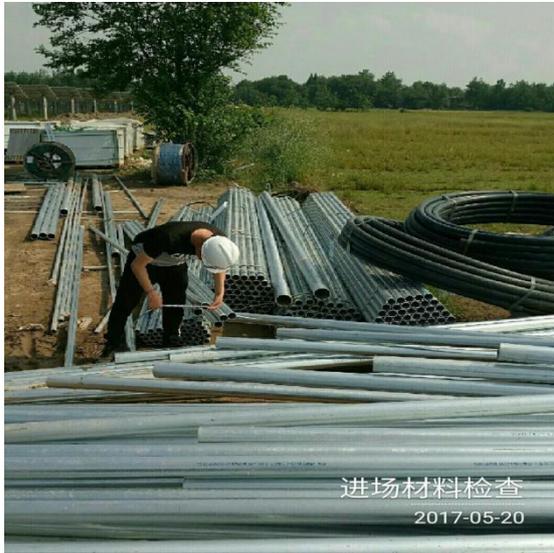
进场材料检查  
2017-05-20

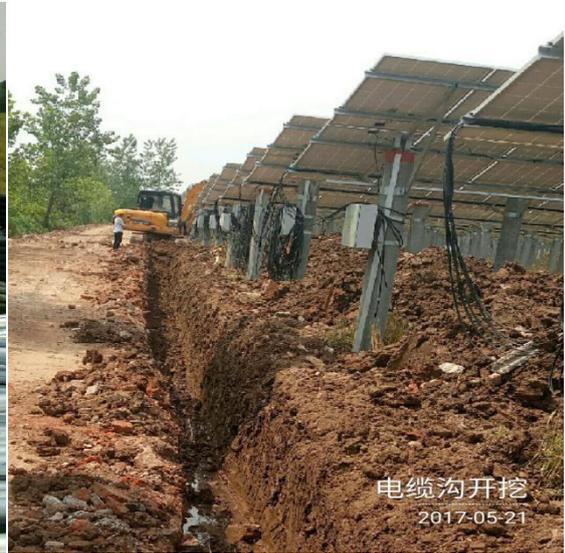
电缆沟开挖  
2017-05-21

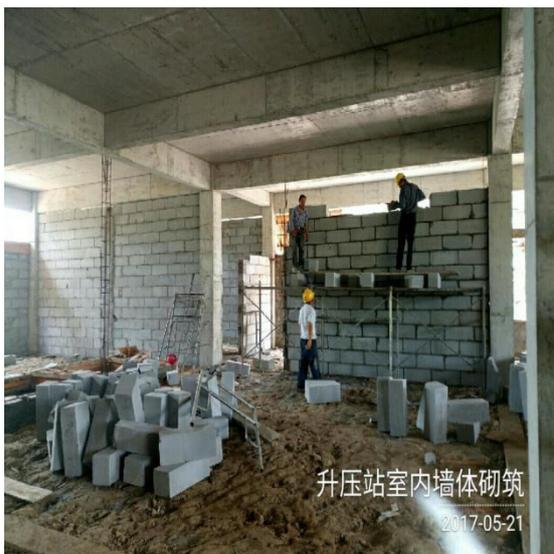
升压站室内墙体砌筑  
2017-05-21

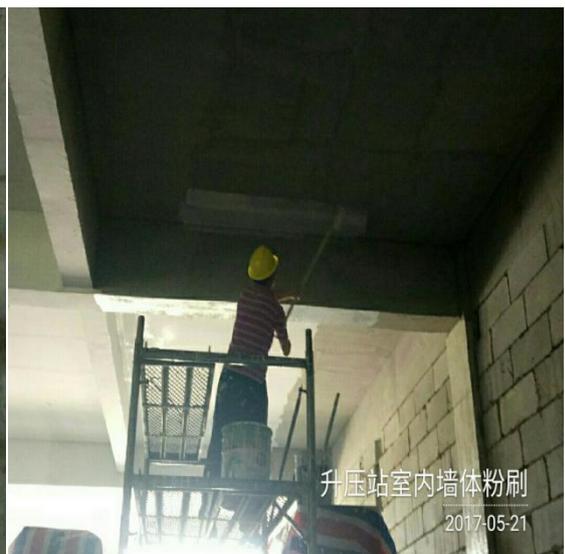
升压站室内墙体粉刷  
2017-05-21
