## 工 程 周 报

工程名称: 池州市贵池区乌沙镇新庄村 20MW 光伏综合经济  
农业生态大棚集中并网发电项目

2017 年 06 月 02 日第 09 期

常州正衡电力工程监理有限公司

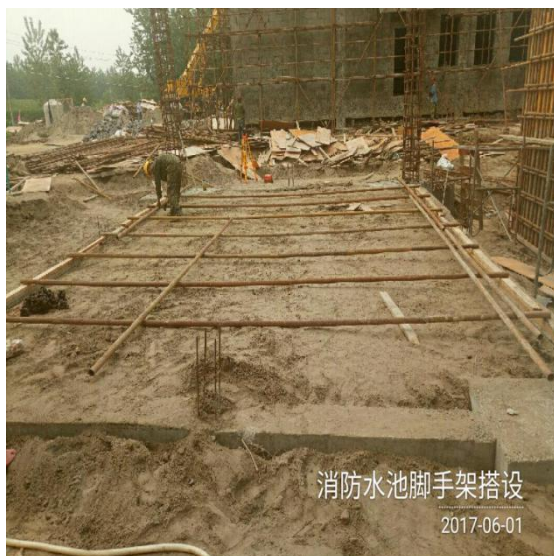
消防水池脚手架搭设  
2017-06-01

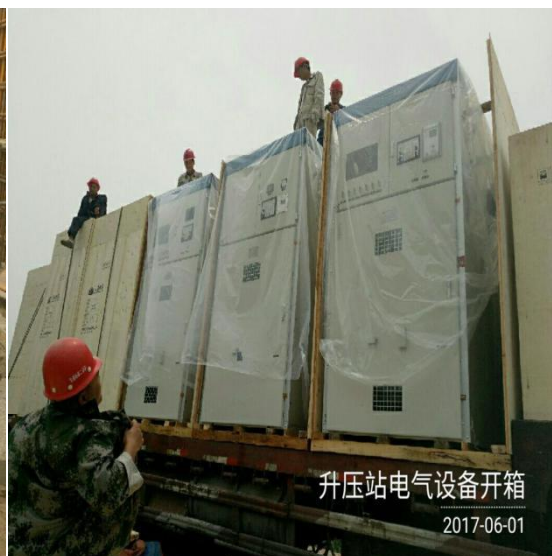
升压站电气设备开箱  
2017-06-01

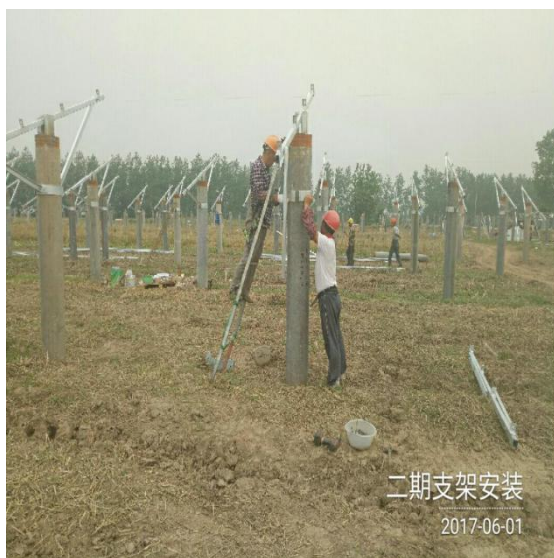
二期支架安装  
2017-06-01

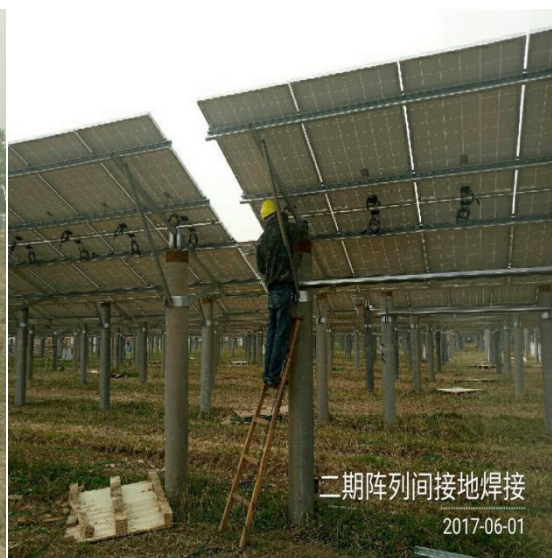
二期阵列间接地焊接  
2017-06-01

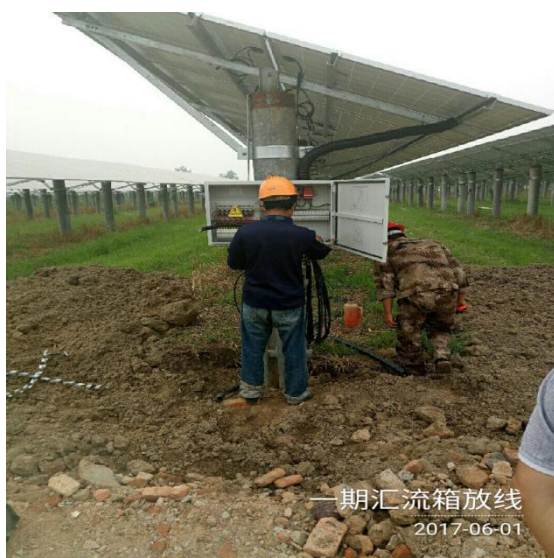
一期汇流箱放线  
2017-06-01

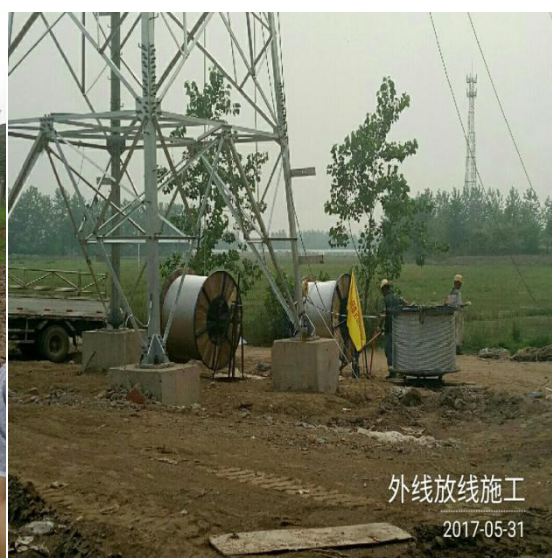
外线放线施工  
2017-05-31
