# 陕西德仕汽车部件（集团）有限责任公司屋顶分布式光伏发电项目

## 监 理 周 报

（9 月 第 3 周 共累计\*2 周）

编 制 时 间：2017.09.16

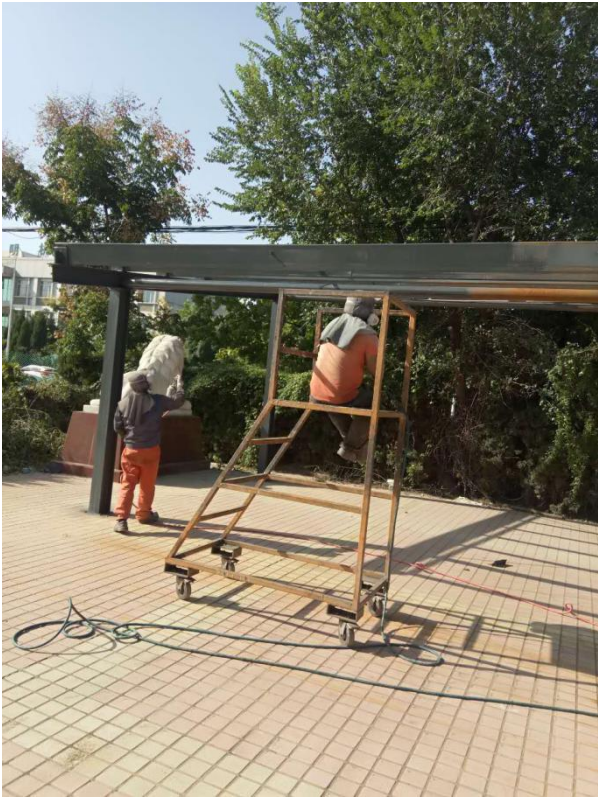
| 文字描述 | 车棚喷底漆 | 面漆完成及偶撑安装 |

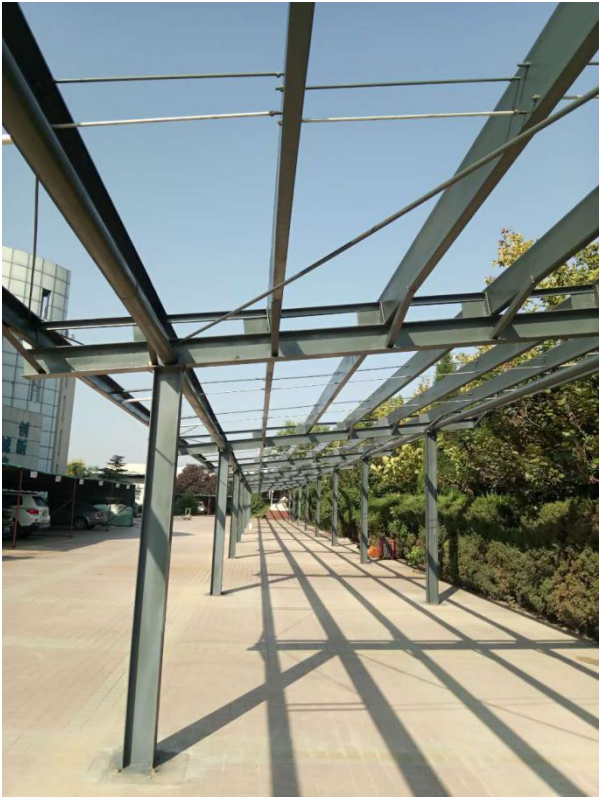
| <p>图片</p> | <p>拉筋安装</p> | <p>屋面偶撑检查</p> |

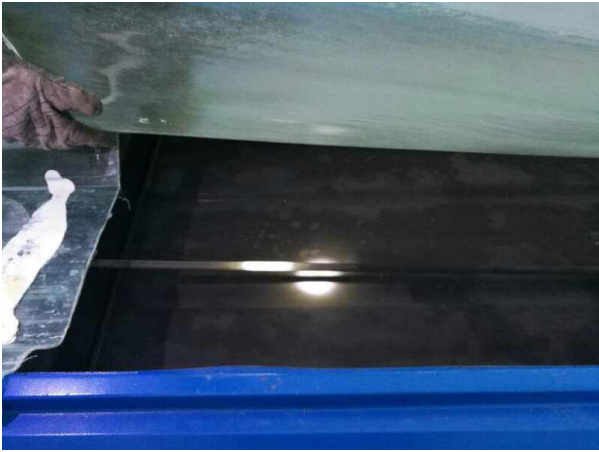
| <p>文字描述</p> | <p>屋面拉筋检查</p> | <p>厂房加固后修复</p> |

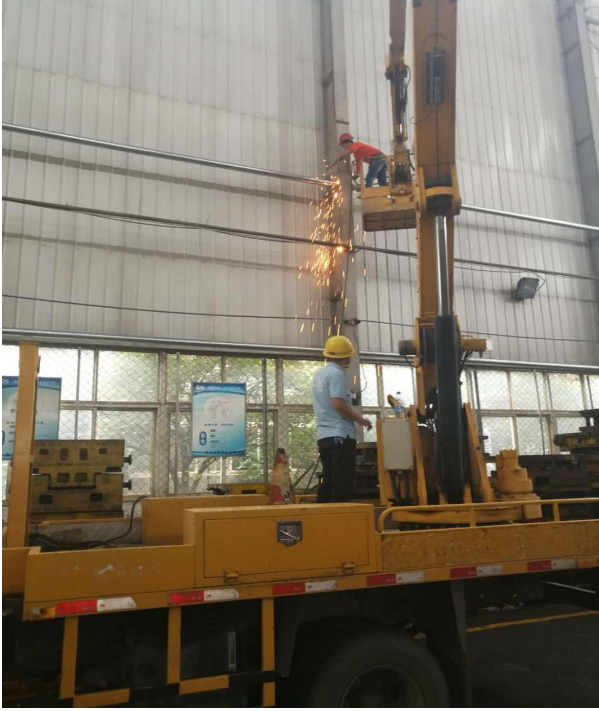
| <p>图<br/>片</p> | <p>饰品厂库双成加固</p> | <p>屋面检查</p> |

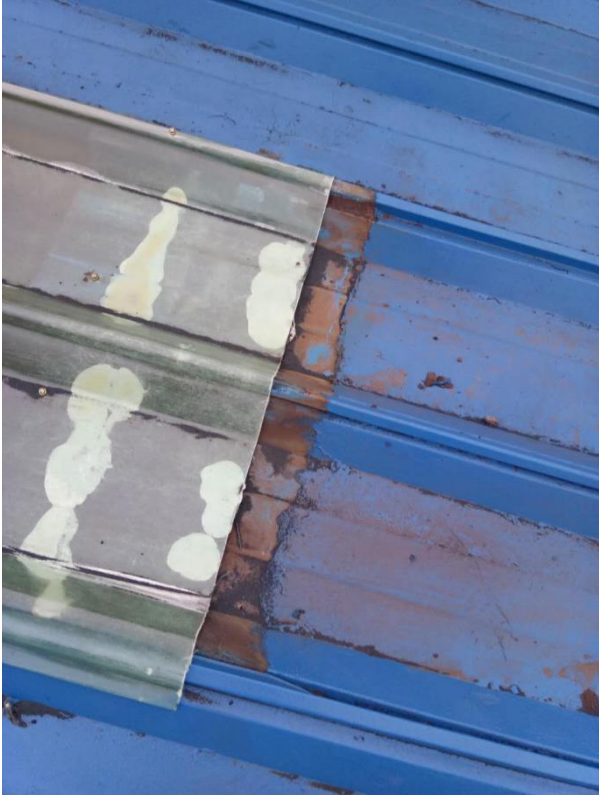
| <p>文字<br/>描述</p> | <p>采光带未恢复到原位</p> | |

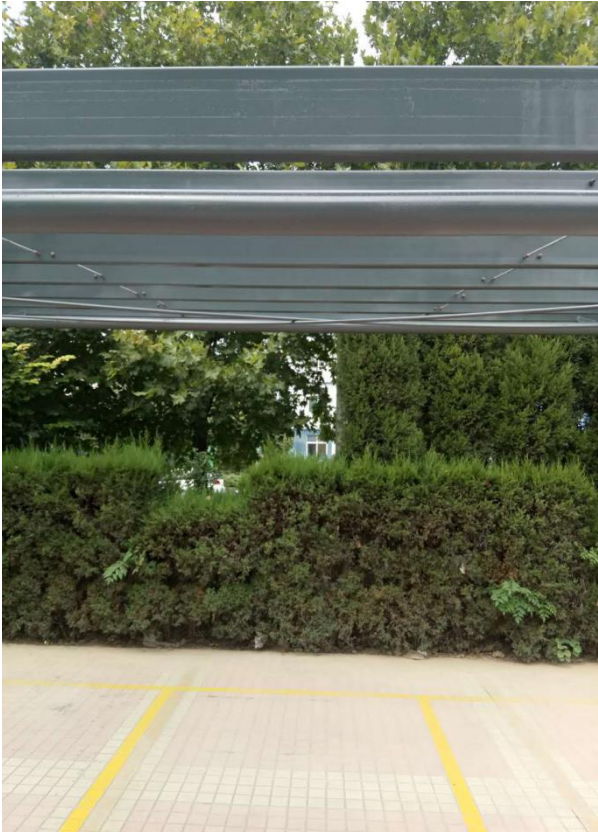
3、其他质量问题：车棚东部斜拉筋紧固不到位

| 文字<br>描述 | 车棚拉筋松动 | 立柱基础抹面不规范 |

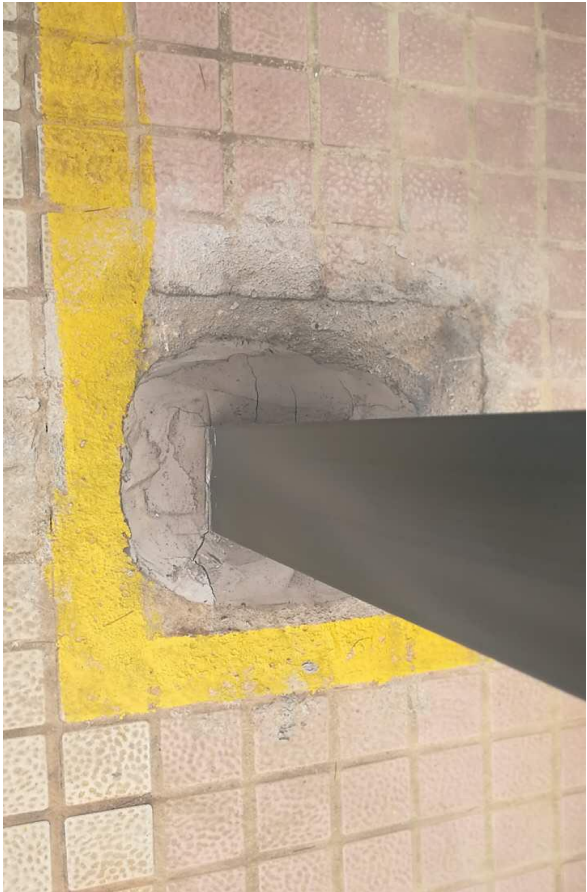
1、土建工程质量问题：车棚立柱基础混凝土抹面出现裂痕，且不规则以要求重

新整改。

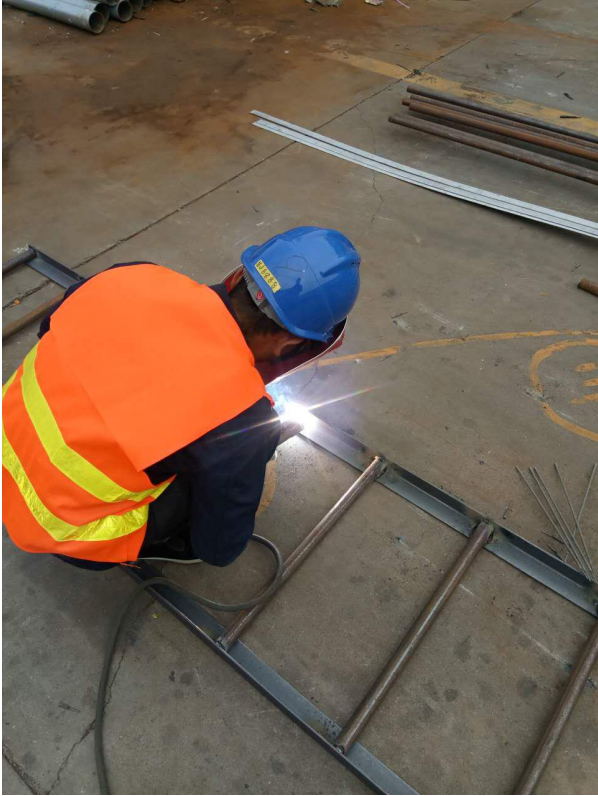
| 文字 | | 安全带安全帽齐全 |

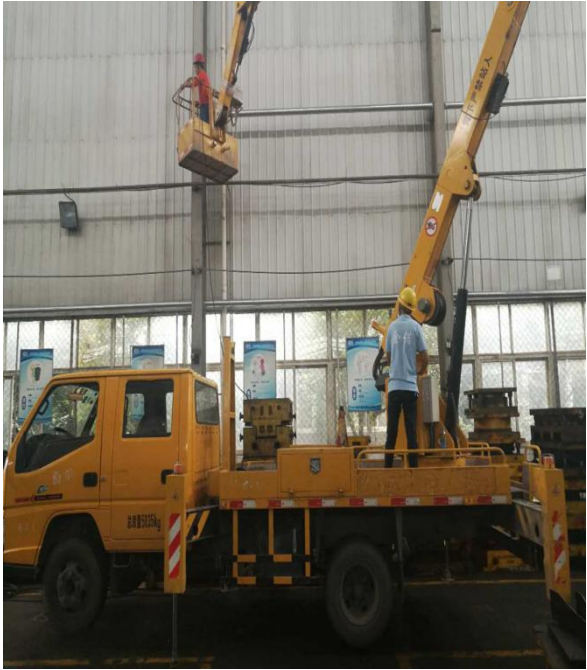
| 文字<br>描述 | 爬梯焊接 | 安全员在岗 |
