# 山西吉利一期 8.8MW 分布式 光伏项目工程

## 监 理 周 报

（ 11 月第 1 周 共累计 5 周）

编 制 时 间：2017.11.03

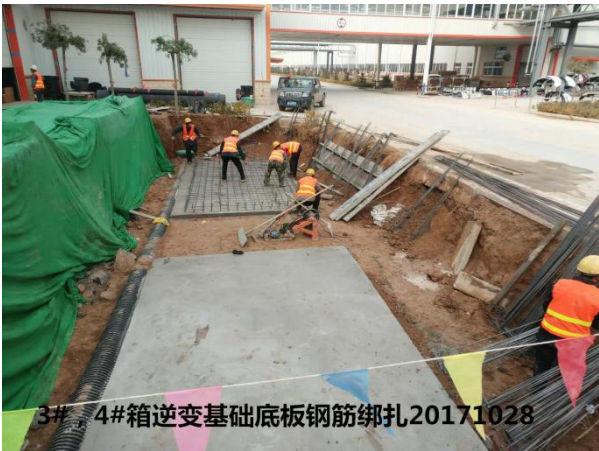
| 图片 | <p>3#、4#箱逆变基础底板钢筋绑扎20171028</p> | <p>一、二次预制舱基础开挖20171028</p> |

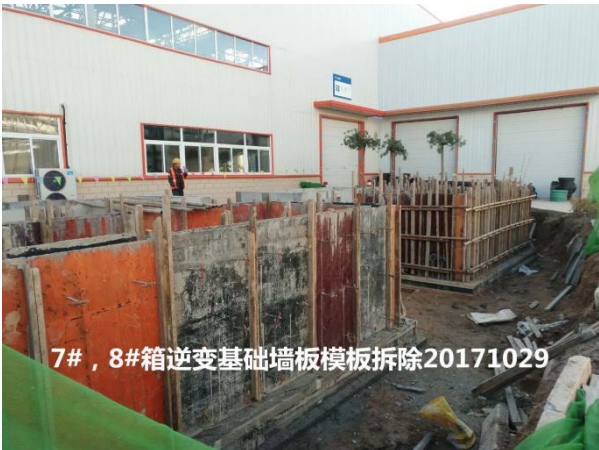
| 图片 | <p>7#、8#箱逆变基础墙板模板拆除20171029</p> | <p>svg室基础垫层浇筑20171029</p> |

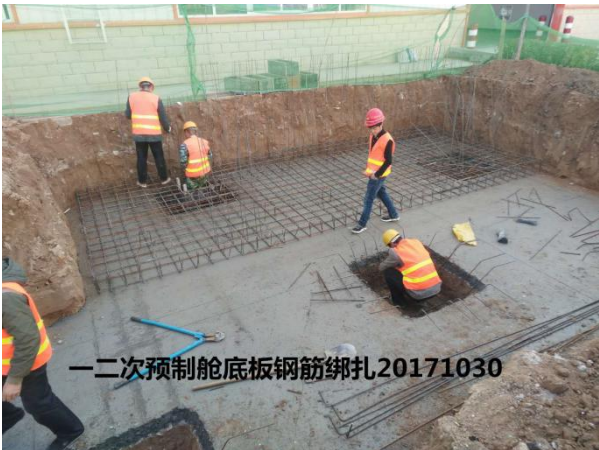
| 图片 | <p>一二次预制舱底板钢筋绑扎20171030</p> | |

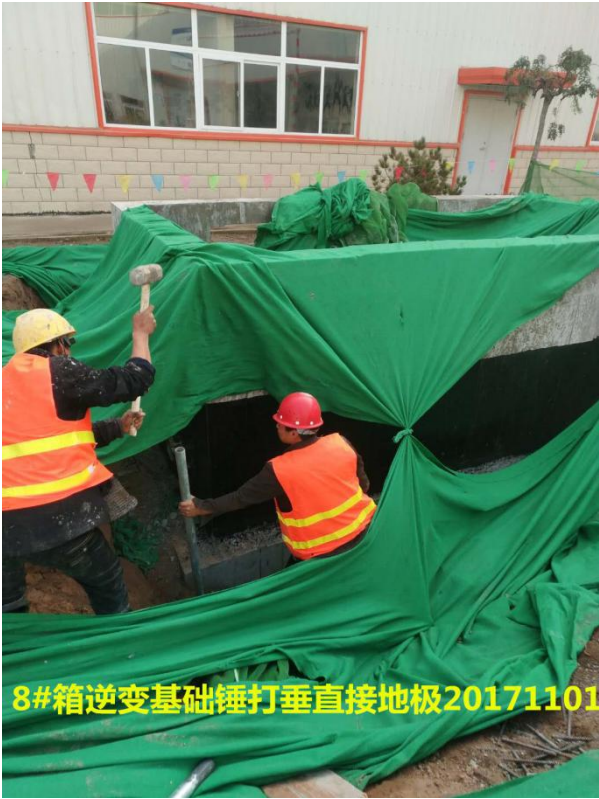
| 图片 | <p>8#箱逆变基础锤打垂直接地极20171101</p> | <p>一二次预制舱墙板钢筋绑扎20171101</p> |

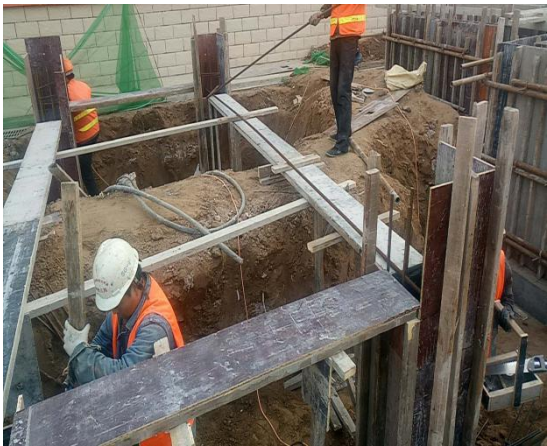
| 文字描述 | Svg 基础模板制作安装 | 预制舱混凝土浇筑 |

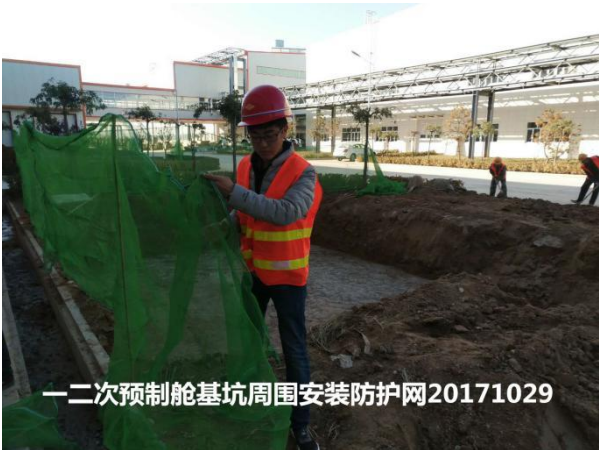
| 图片 | <p>一二次预制舱基坑周围安装防护网20171029</p> | |

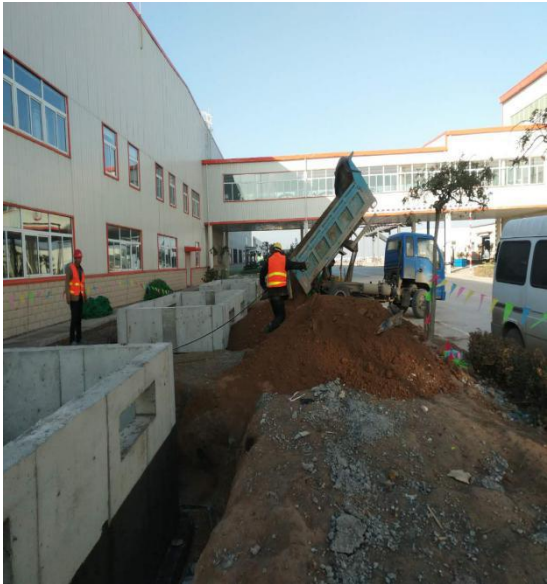
| 文字<br>描述 | 箱逆变基础回填 | |
