# 山西吉利一期 8.8MW 分布式 光伏项目工程

## 监 理 周 报

（ 11 月第 2 周 共累计 6 周）

编 制 时 间：2017.11.10

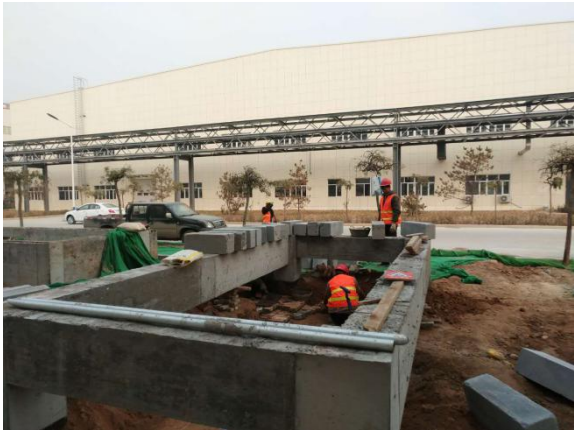
- 1、土建工程质量问题：svg 基础挡风墙砌筑灰缝过大，现场已要求整改，现场已整改完毕。
- 2、安装工程质量问题：防护网支架加工焊接防护措施不到位，现场已通知整改，现场已整改完毕。
- 3、其他质量问题：

| 文字描述 | Svg 基础挡风墙砌筑 | 箱逆变基础爬梯安装 |

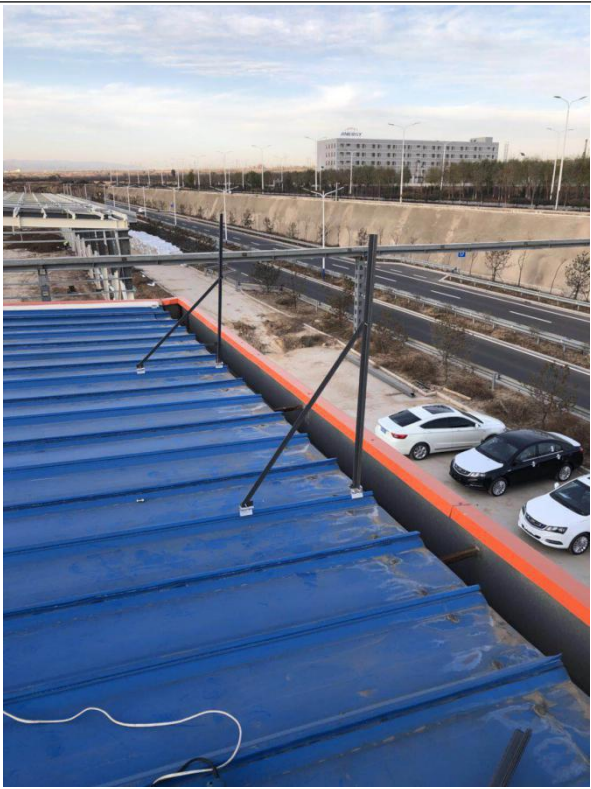
| 文字描述 | 屋顶防护网支架安装 | |

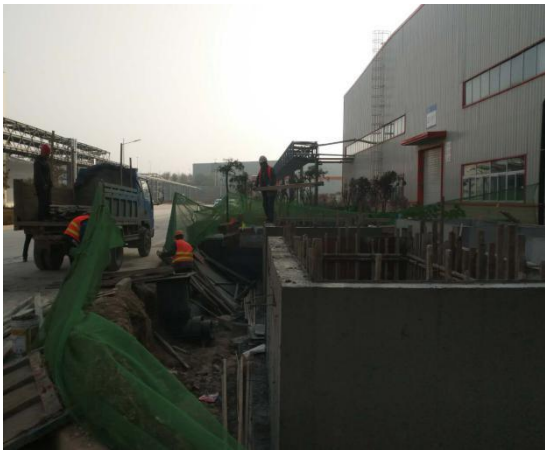
| 文字 | 将拆除的模板及时运走 | 厂房加固升降机防火布安装放置焊渣飞溅 |

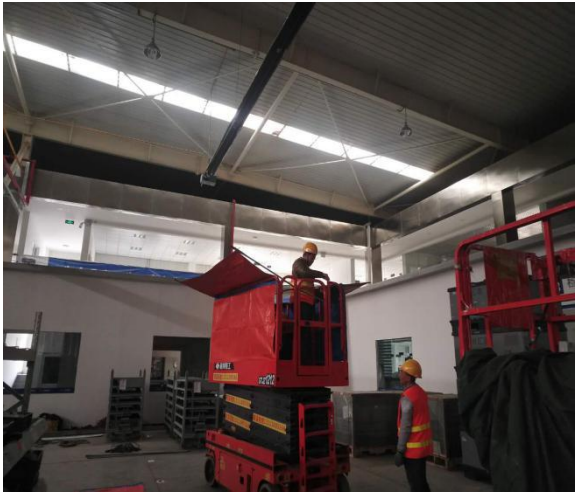
1. 总装物流车间进行加固焊接过程中，我监理方严格要求在施工过程要做好安全防护措施并与吉利厂相互配合工作，焊装作业时，做好焊渣飞溅，及厂房内防火工作。现场已按规范要求接好配电箱，进行拉设警戒线，作业下面覆盖防火布，高空系好安全带并佩戴好安全帽；
