# 山西吉利一期 8.8MW 分布式 光伏项目工程

## 监 理 周 报

（ 11 月第 3 周 共累计 7 周）

编 制 时 间：2017.11.17

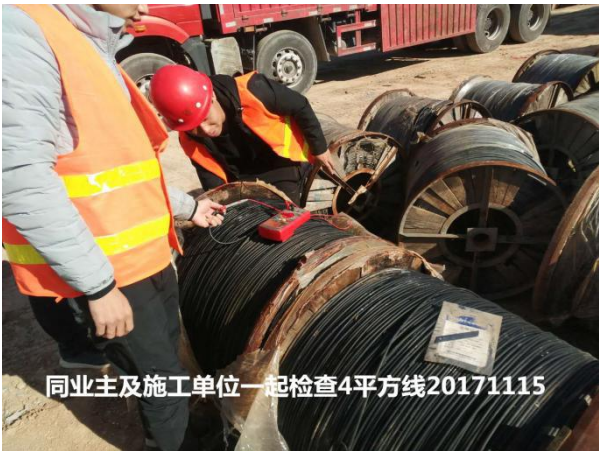
| 文字描述 | 1*4 电缆检查 | 支架安装检查 |
| 图片 | <p>同业主及施工单位一起检查4平方线20171115</p> | <p>交检车间屋顶支架安装<br/>20171115</p> |

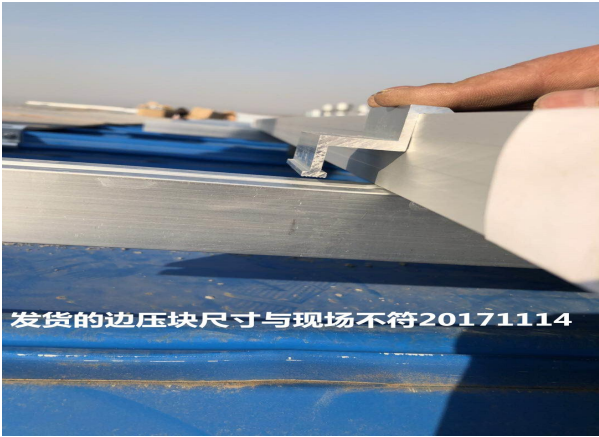
| 文字描述 | 边压块尺寸不符 | 组件损坏 |

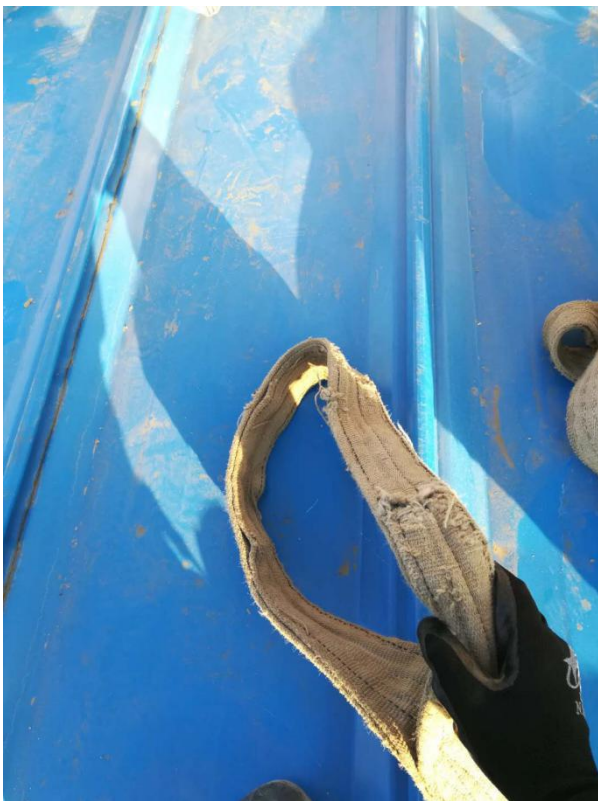
| 文字描述 | 电缆卸货 | 安全带损坏 |
