# 山西吉利一期 8.8MW 分布式 光伏项目工程

## 监 理 周 报

（ 12 月第 3 周 共累计 11 周）

编 制 时 间：2017.12.15

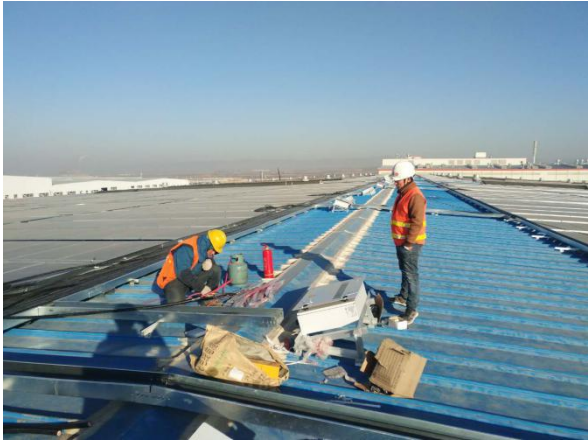
| 文字描述 | 电缆头制作检查 | 检查支架 |

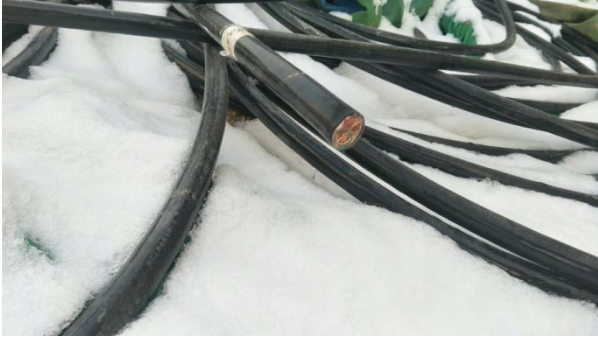
| 文字描述 | 电缆未做好保温措施 | 电缆敷设余量不足 |

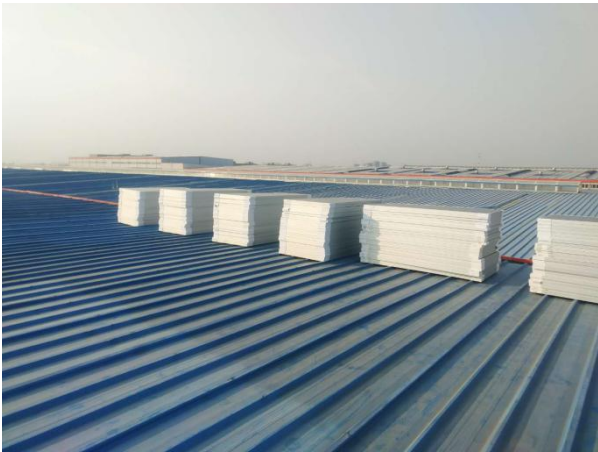
| 文字描述 | 材料未及时分散堆放 | |

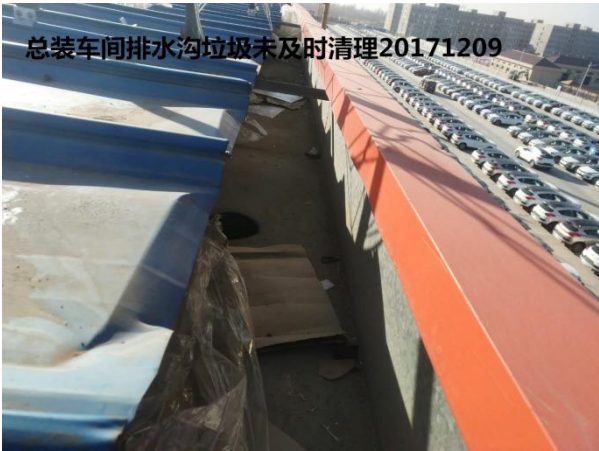
| 文字描述 | 垃圾未及时清理 | 剩余材料堆放凌乱 |

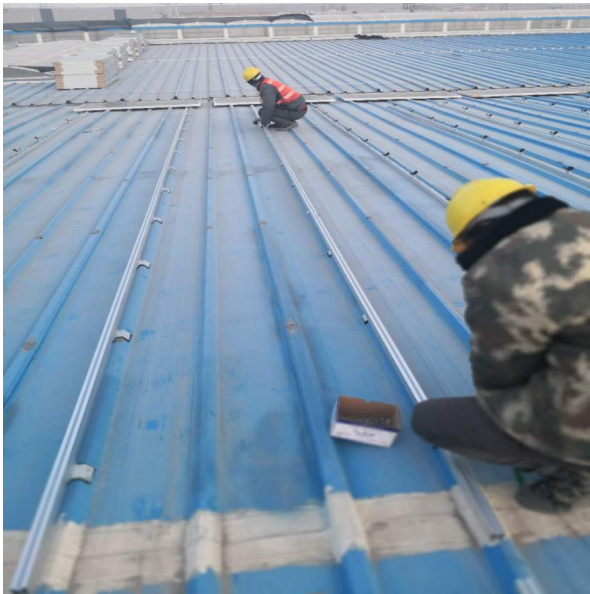
| 文字描述 | 未穿着反光马甲 | 临边作业未做好安全防护 |
