山东五岳钎具 4.4MWp 分布式光伏发电项目

监 理 周 报

(11月 第1周)

常州正衡电力工程监理有限公司

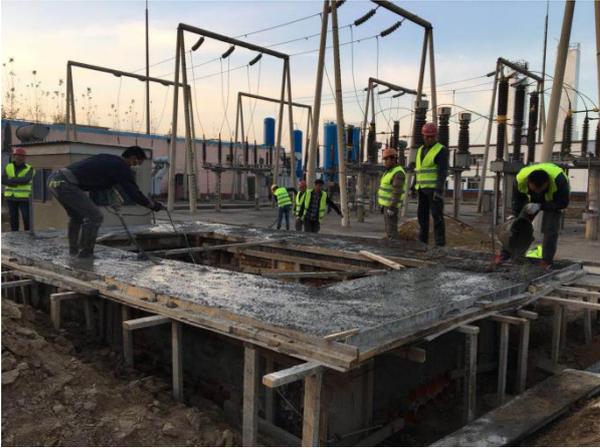
| 文字描述 | 箱变基础浇筑 | 高压电缆沟开挖 |

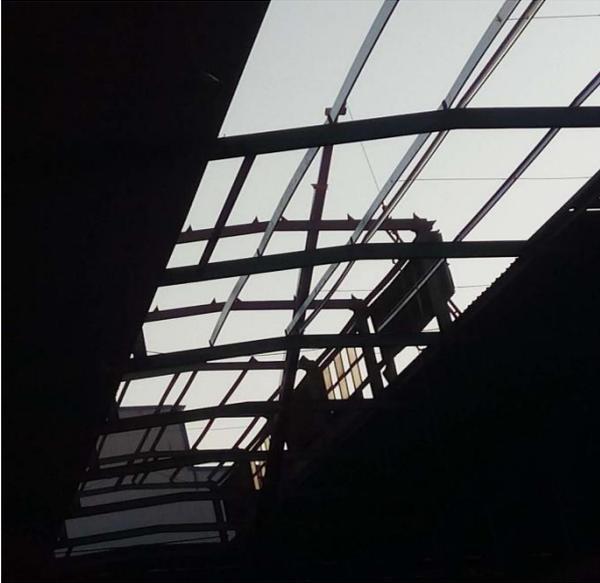
| 文字描述 | 屋面改造高低跨拆除及更换彩钢瓦 | 高压电缆管敷设 |

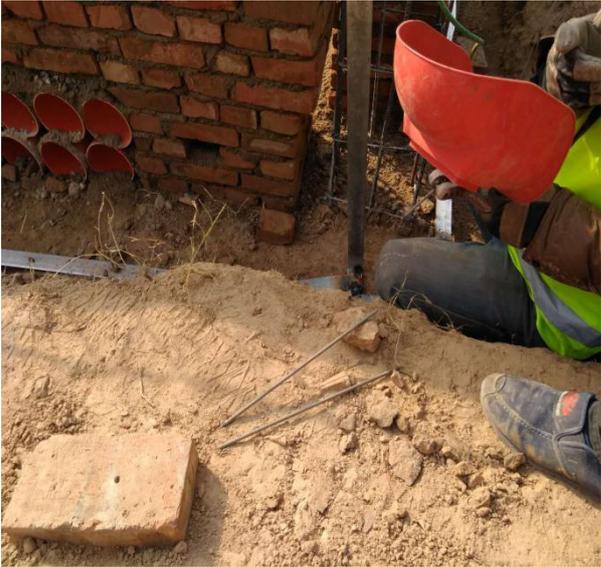
- 1、本周发现的主要问题是：现场发现个别施工人员未佩戴安全帽、未正确佩戴安全带，现场警告并及时整改。
- 2、安装工程质量问题：接地扁铁搭接焊接面部分达不到规范要求，现场及时整改。

| 文字 | 箱变基础接地焊接搭截面不够 | 箱变基础钢筋绑扎箍筋间距超过设计范围 |

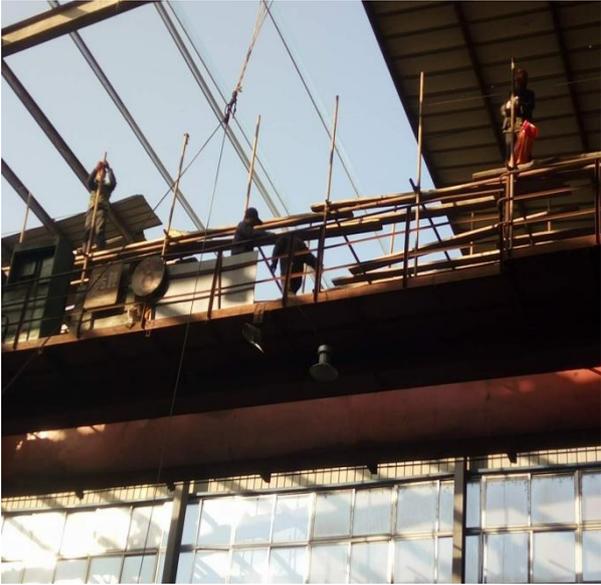
| 文字描述 | <p>屋面改造施工人员未佩戴安全帽、安全带</p> | <p>箱变基础砖砌筑灰缝过大</p> |

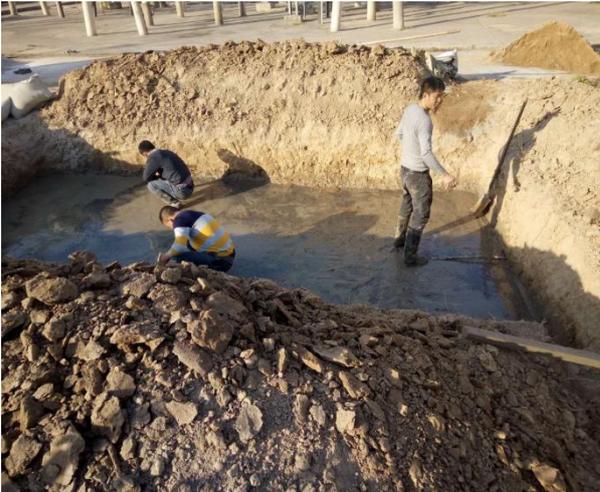
| 文字描述 | 施工人员未佩戴安全帽 | |
