# 山东五岳钎具 4.4MWp 分布式光伏发电项目项目

## 监 理 周 报

( 1 月 第 11 周 )

编 制 时 间：2018 年 01 月 28 日

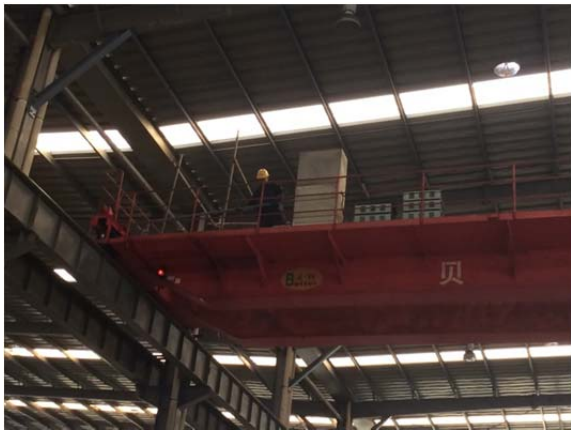
| 文字描述 | 车间整改情况检查 | 气象设备调试 |

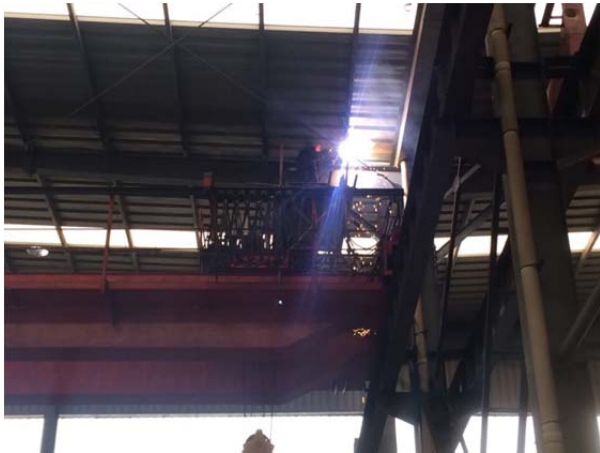
2、安装工程质量问题：拉拔车间屋脊檩条未按图加固，新建车间梁（东西向梁）上边檩条整改加固完成通向4根，消缺整改要求施工人员加强安全防护及自我安

| 文字描述 | 新建车间加固焊接 | 新建车间加固巡检 |
