山东五岳钎具 4.4MWp 分布式光伏发电项目项目

监 理 周 报

(12 月 第 3 周)

常州正衡电力工程监理有限公司监理公司

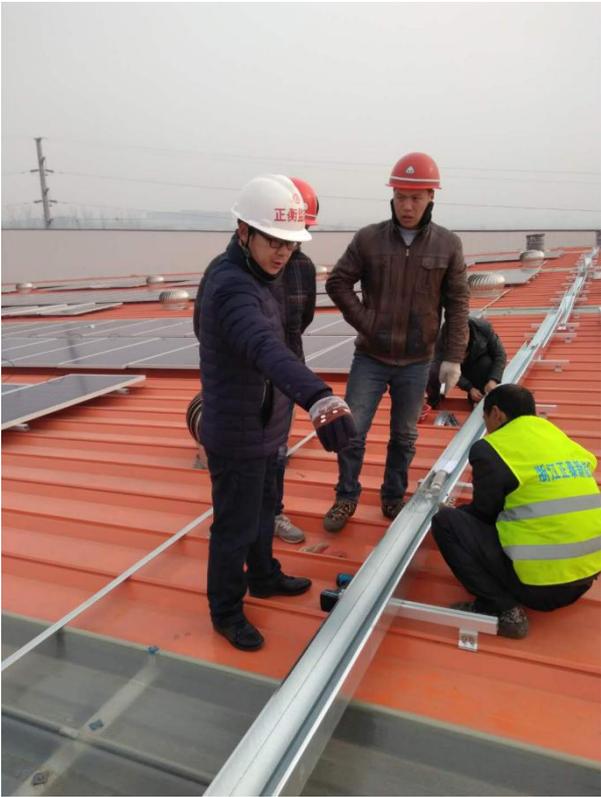
文字描述	现场桥架安装检查	现场组件安装检查
<p>图片</p>

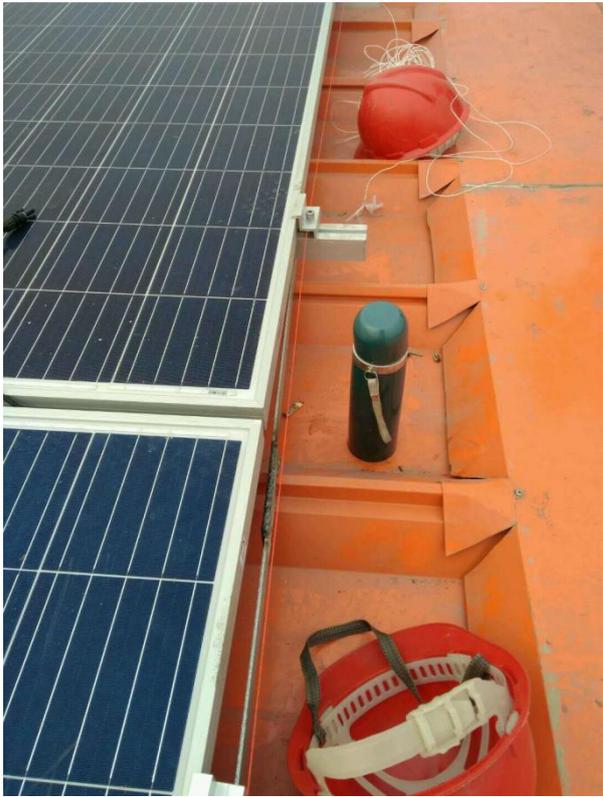
<p>文字描述</p>	<p>施工现场个别人员安全帽未佩戴</p>	<p>组件安装中压块有间隙</p>
<p>图片</p>

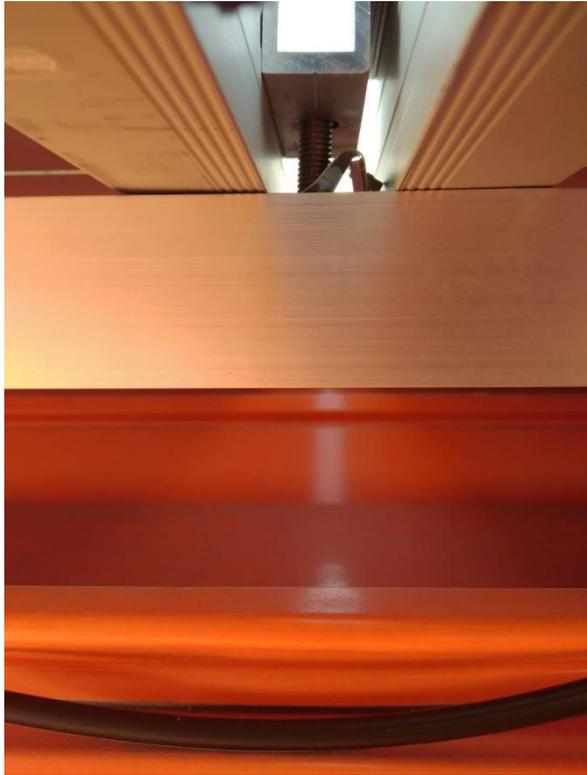
2、**安装工程质量问题**：对于施工现场发现的质量问题：组件压块压偏、组件与压块有间隙，已要求现场及时整改并复验合格。

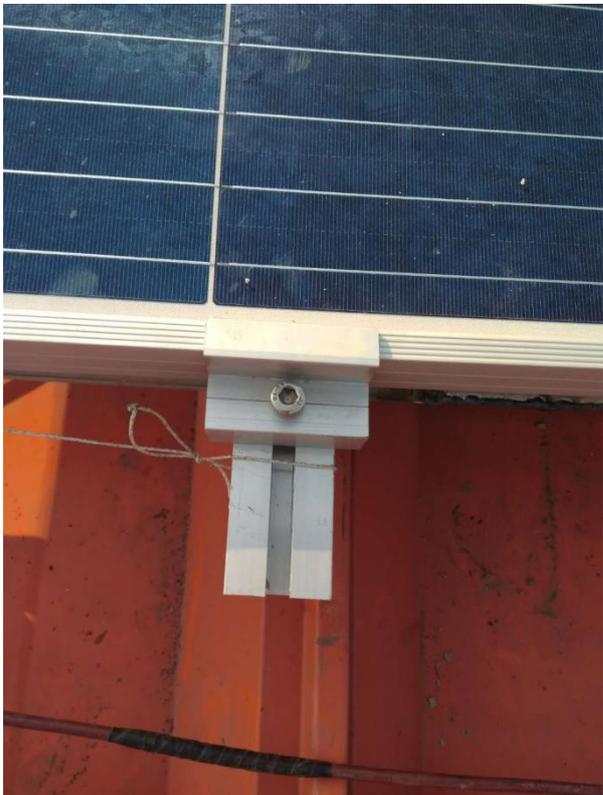
2、安装工程质量问题：组件安装不在一直线，个别压块压偏；要求施工单位对于不符合要求的，限期整改。

<p>文字描述</p>	<p>组件安装边压块压偏</p>	
<p>图片</p>

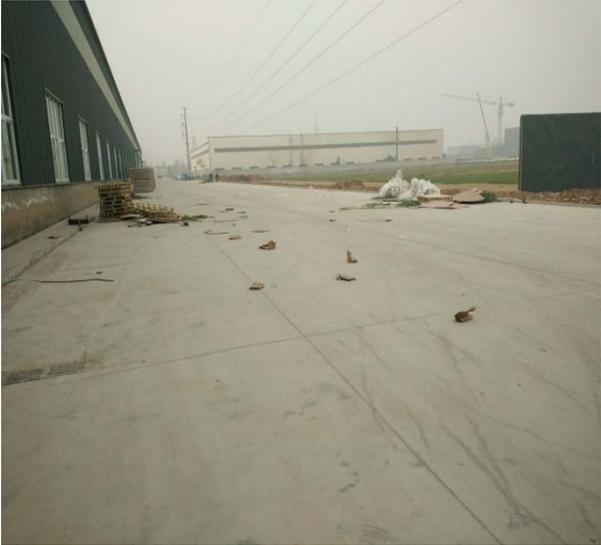
文字描述	施工现场产生的垃圾未清理	光纤放在路中间，影响厂区车辆行驶
图片

八、安全文明施工：对于现场施工遗留的垃圾必须当天清理出场。
