# 华直当阳庙前镇 4\*20MWp 地面分布式 农光互补光伏发电项目周报

2019 年 05 月 12 日

2019 年 05 月 18 日

华直当阳庙前镇 4\*20MWp 地面分布式农光互补光伏发电  
项目监理项目部

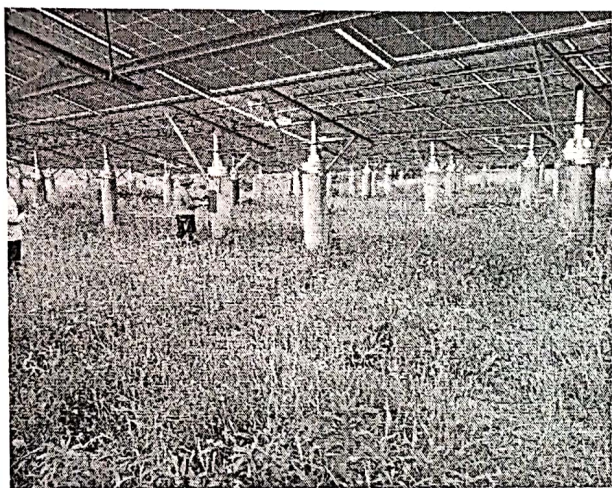
光伏 12 区组串编号喷漆施工

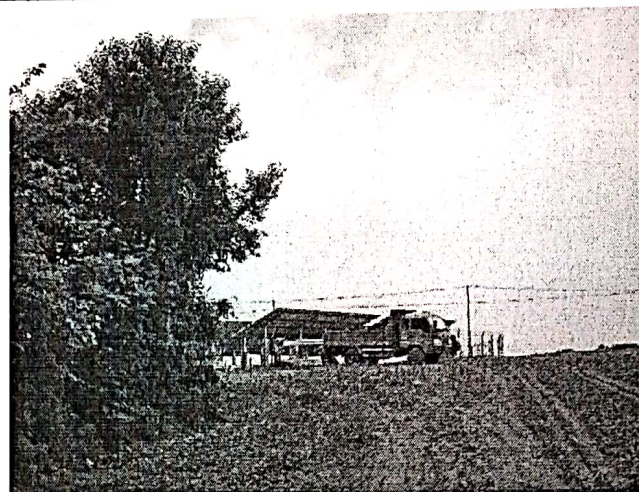
光伏 9 区支架材料回收整理

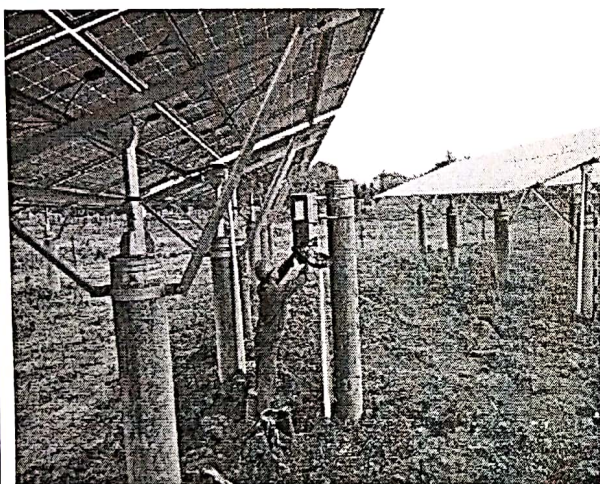
光伏 39 区汇流箱电气消缺施工

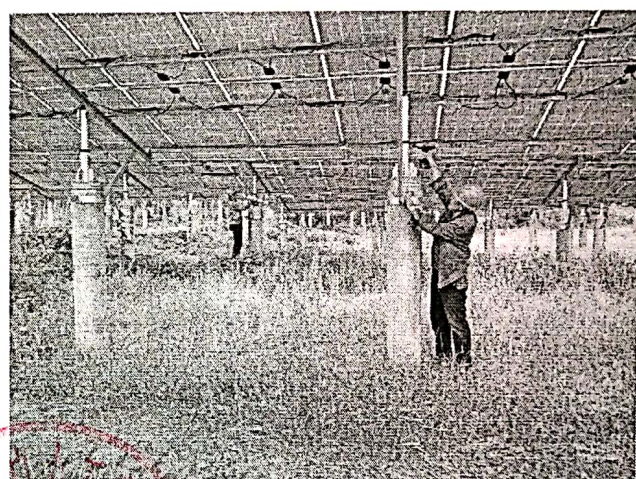
光伏 39 区支架螺栓紧固施工

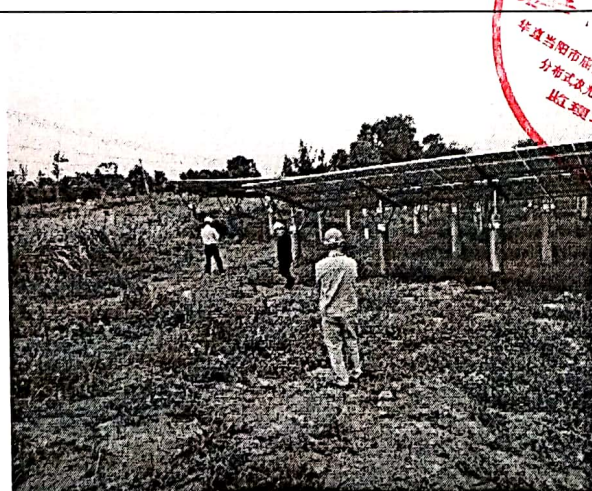
光伏 34 区检查验收

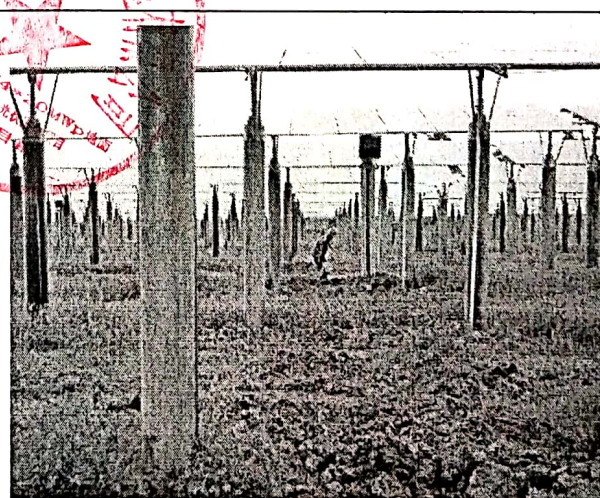
光伏 33 区电缆沟回填施工

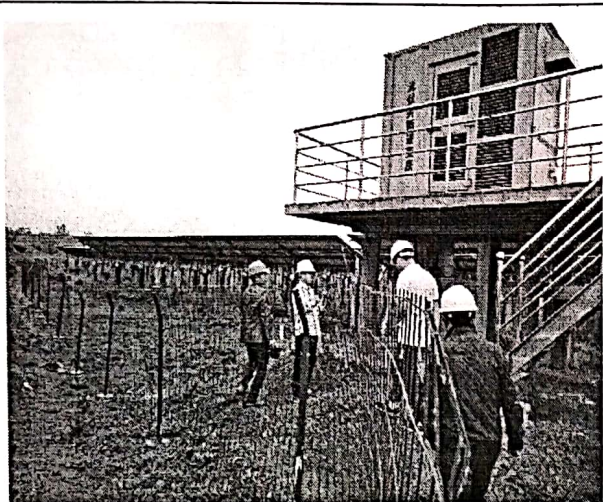
光伏 33 区检查验收

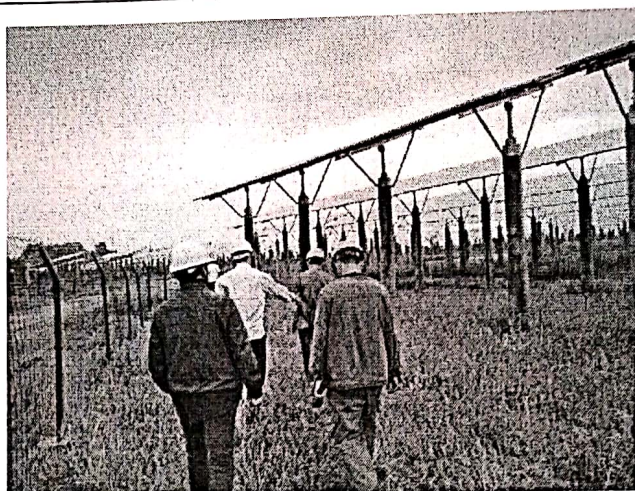
光伏 36 区检查验收

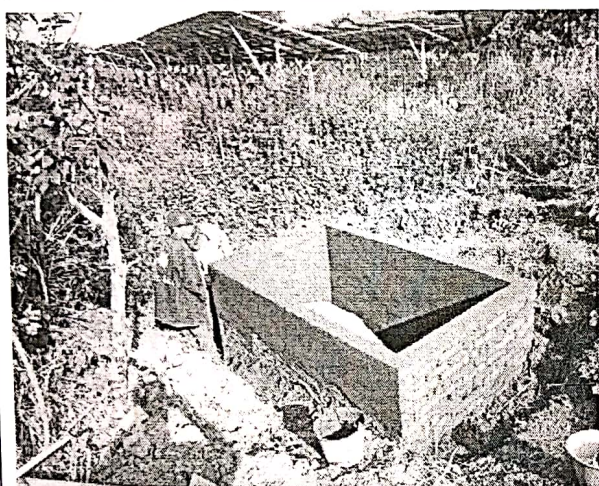
光伏 9 区电缆井砌筑施工

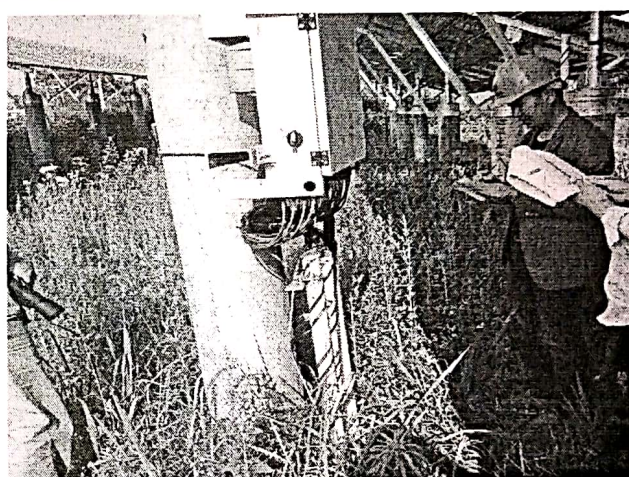
核查光伏 3 区安装容量

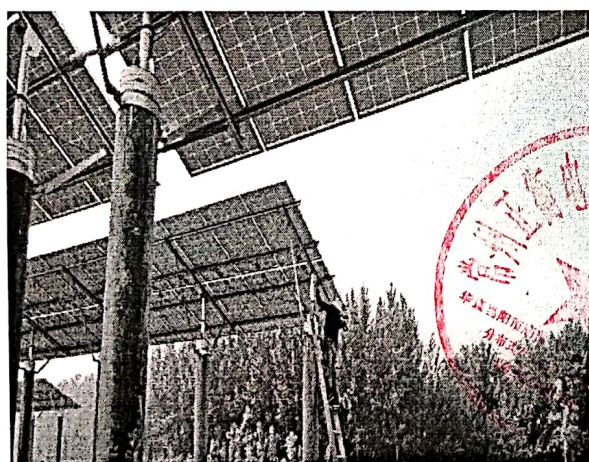
光伏 28 区箱逆变电缆桥架消缺施工

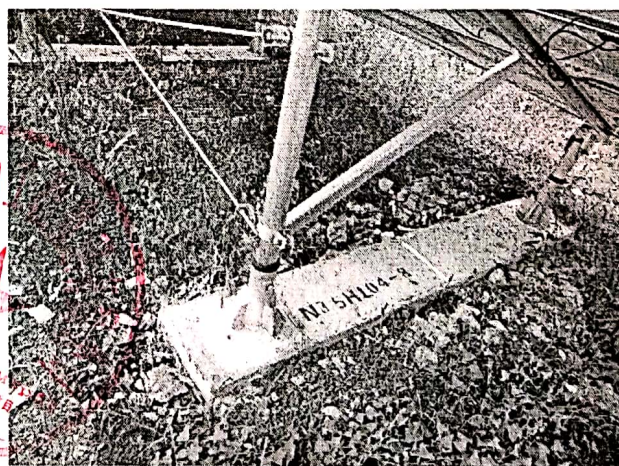
光伏 35 区组串编号施工
