# 西安杭泰沃斯特航空基地分布式光伏发电项目

## 监 理 周 报

(12月 第4周 共累计5周)

西安杭泰沃斯特航空基地分布式光伏发电项目监理部

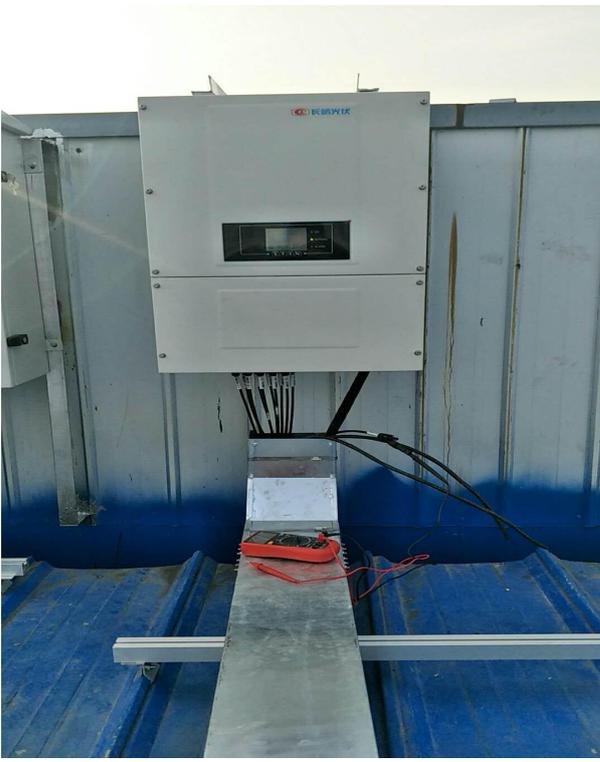
文字描述	通讯接线检查	方针之间接地防腐检查
图片

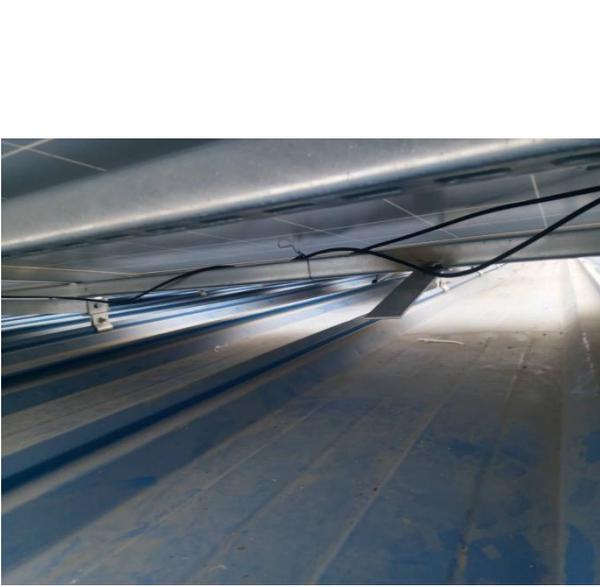
文字描述	连接器绑扎检查	桥架内线路规整检查
图片

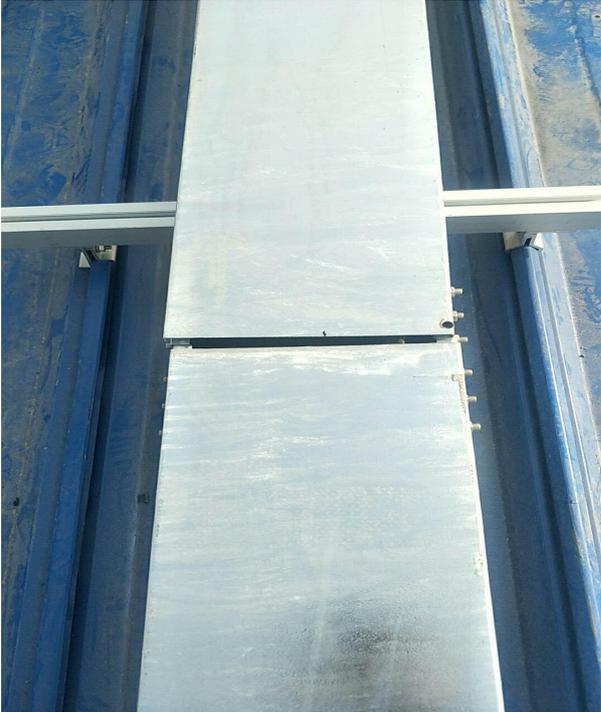
文字描述	盖板不严密	连接线过长裸漏
图片
