# 山东潍柴 2MW 分布式光伏发电项目

## 监 理 周 报

(12月 第1周 共累计1周)

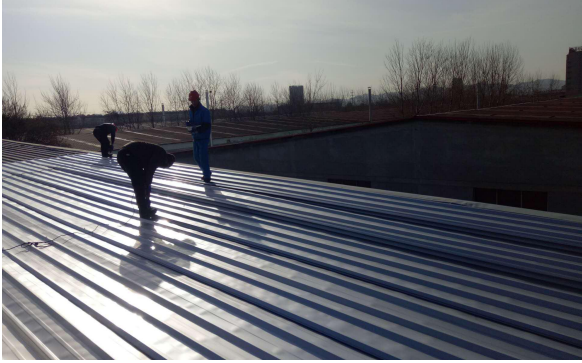
屋面安全防护措施不到位。

文字描述	屋面防护措施不到位	
------	-----------	--

对于以上问题，已发出监理通知单进行整改。
