# 山东潍柴 2MW 分布式光伏发电项目

## 监 理 周 报

(12 月 第 2 周 共累计 2 周)

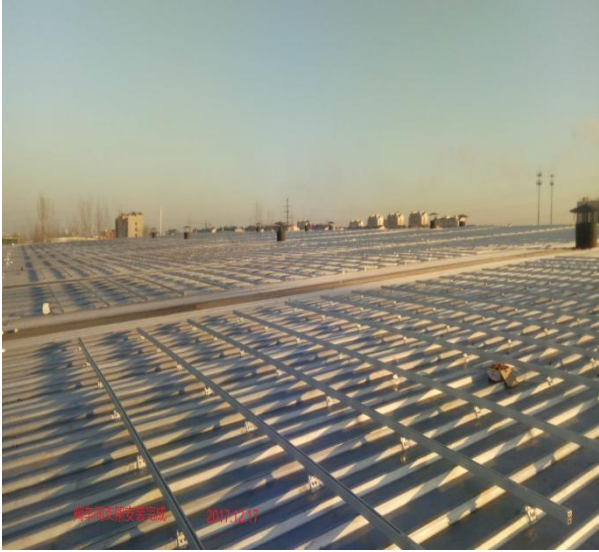
| 文字描述 | 阀车间支架安装完成 | 阀车间支架安装 |

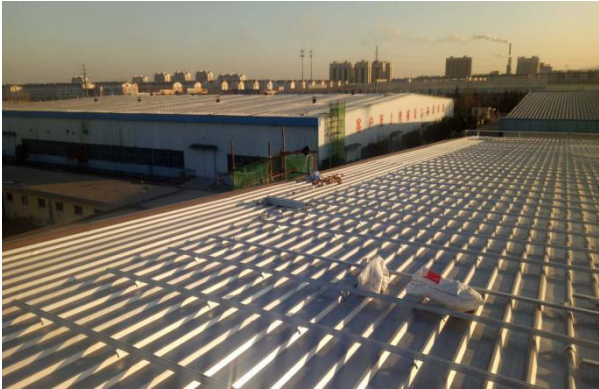
屋面安全防护措施不到位。

| 文字描述 | 屋面防护措施不到位 | 支架安装不平直 |

对于以上问题，已发出监理通知单进行整改。

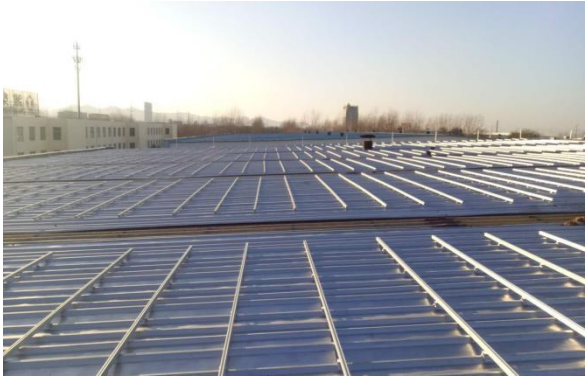
1、本周发现的主要问题是：阀车间支架安装部分不平直。

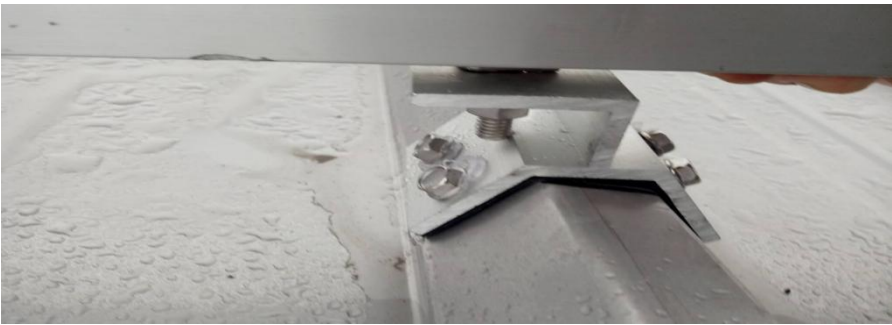
夹具支架螺丝紧锢不到位。

| 文字描述 | 夹具与支架螺栓未紧锢 |

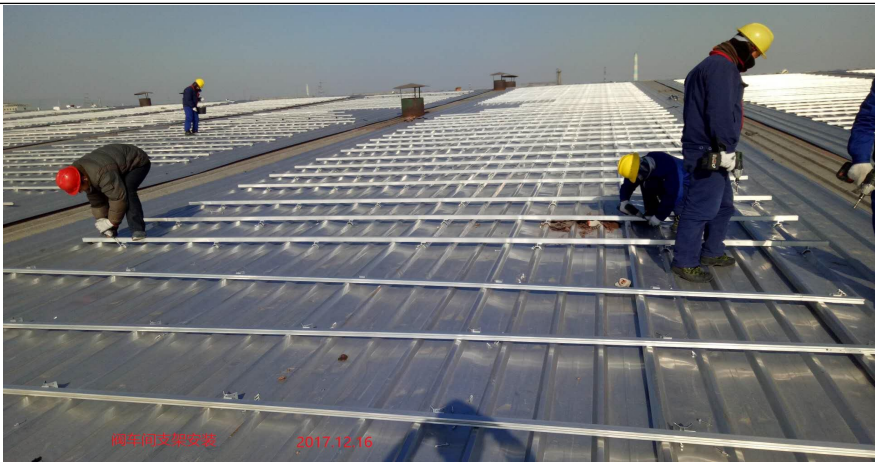
| 文字描述 | 安全帽全部佩戴 |
