# 山东潍柴 2MW 分布式光伏发电项目

## 监 理 周 报

(12月 第3周 共累计3周)

**项目名称：**山东潍柴 2MW 分布式光伏发电项目

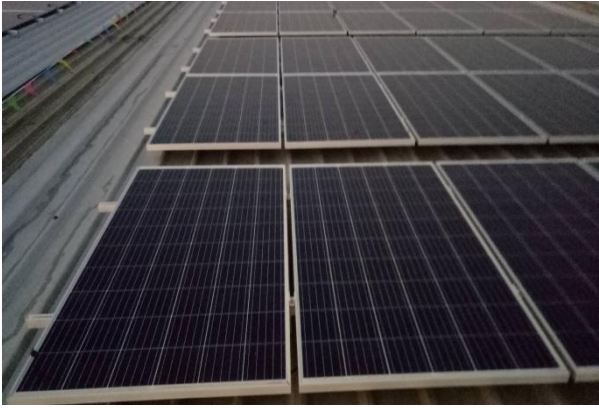
<p>文字描述</p>	<p>组件排列不整齐</p>	<p>MC4 接头未拧紧</p>
-------------	----------------	------------------

对于以上问题，现场已发出监理通知单进行整改。

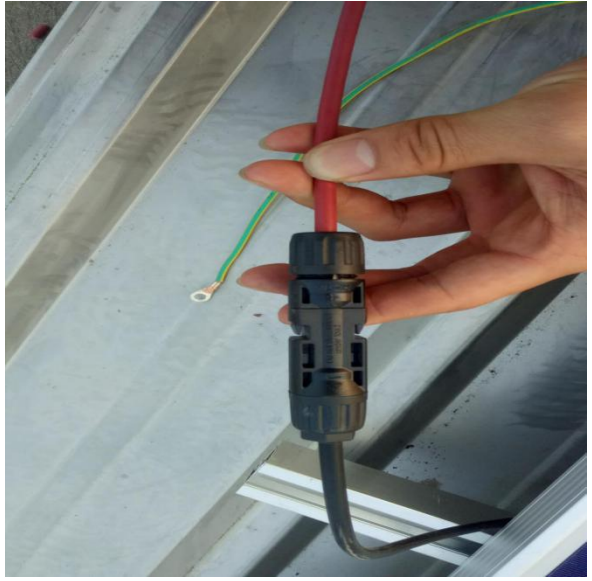
- 1、组件搬运不规范。
- 2、光伏线缆 MC4 接头未拧紧。
- 3、预埋电缆沟深度与不足图纸依据 700mm，预埋电缆未套管敷设。
- 4、到场桥架为铝合金材料，与图纸依据热镀锌材料不符。
- 5、电缆接头部分未使用热缩保护管。

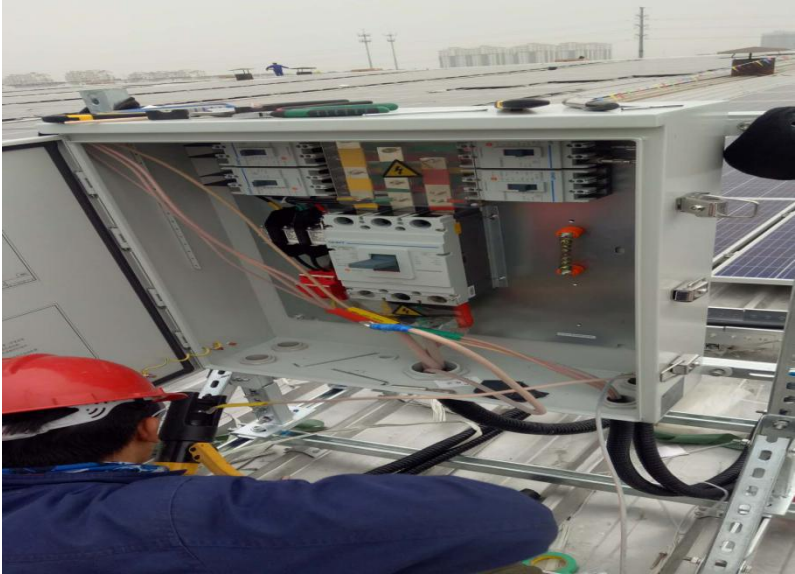
<p>文字描述</p>	<p>部分电缆接头未使用热缩保护管</p>
<p>图片</p>
