# 山东潍柴 2MW 分布式光伏发电项目

## 监 理 周 报

(2018.1 月 第 3 周 共累计 7 周)

常州正衡电力工程监理有限公司

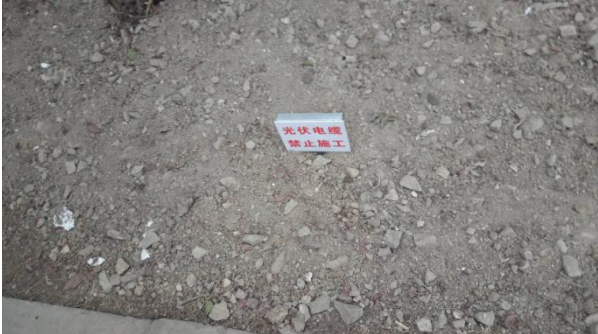
| 文字描述 | 电缆警示牌需更换 | 部分接地扁条生锈 |

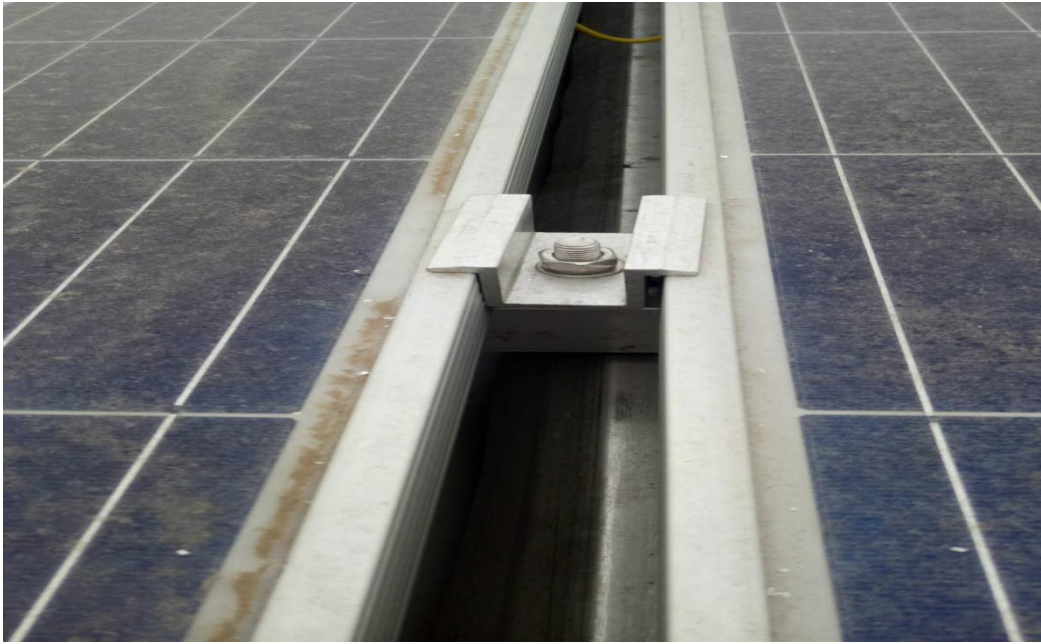
| 文字描述 | 部分中压块安装不合格 |

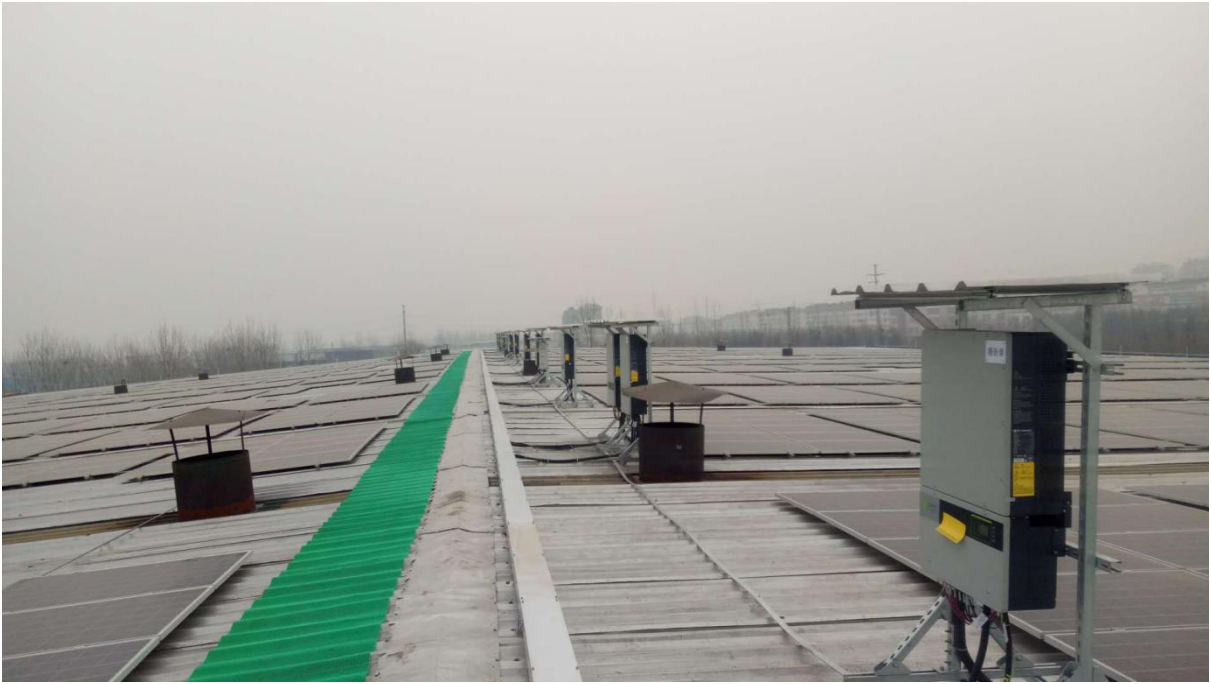
| <p>文字<br/>描述</p> | <p>现场已整改完善</p> |
