山东潍坊莱德管业 3MW 分布式光伏发电项目

监 理 周 报

编 制 时 间：2017.12.25

常州正衡电力工程监理有限公司

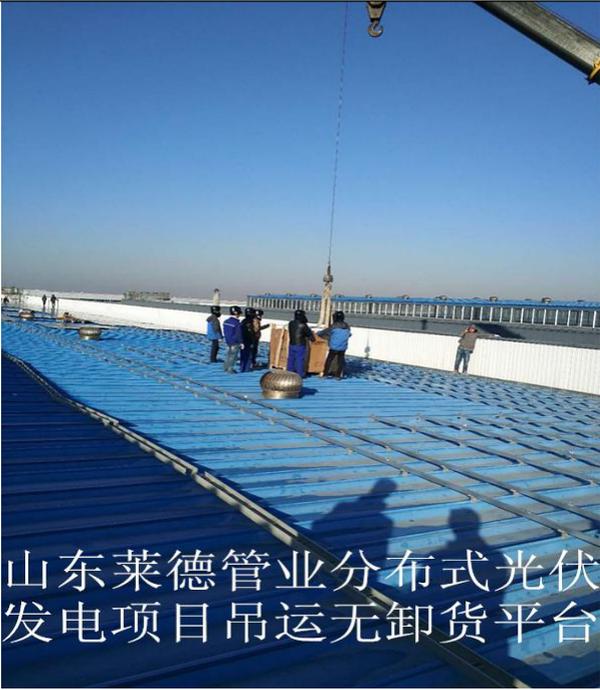
文字描述	组件吊运未有卸货平台	隔夜铺放，风力较大
图片

<p>山东莱德管业分布式光伏发电项目吊运无卸货平台</p>

1、对于组件踩踏，屋面烟头、吊运未装专门的卸货平台等情况下发罚款单，已全部整改完成。

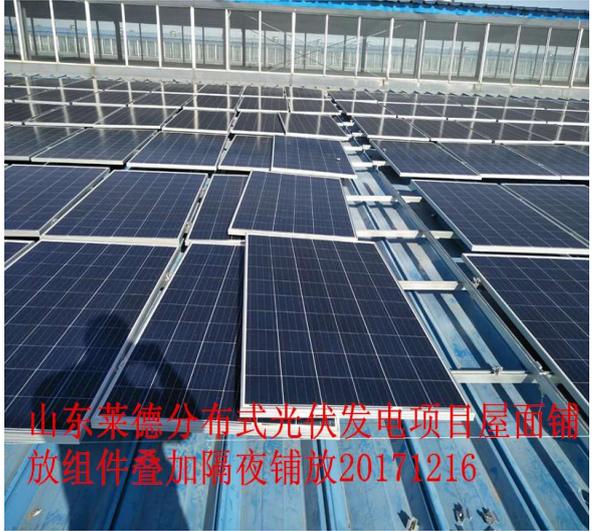
<p>山东莱德分布式光伏发电项目屋面铺放组件叠加隔夜铺放20171216</p>

装出现的问题有：踩踏组件、组件叠放、铺放组件隔夜安装等有损组件质量的问题，已下发罚款单，现阶段正在整改。

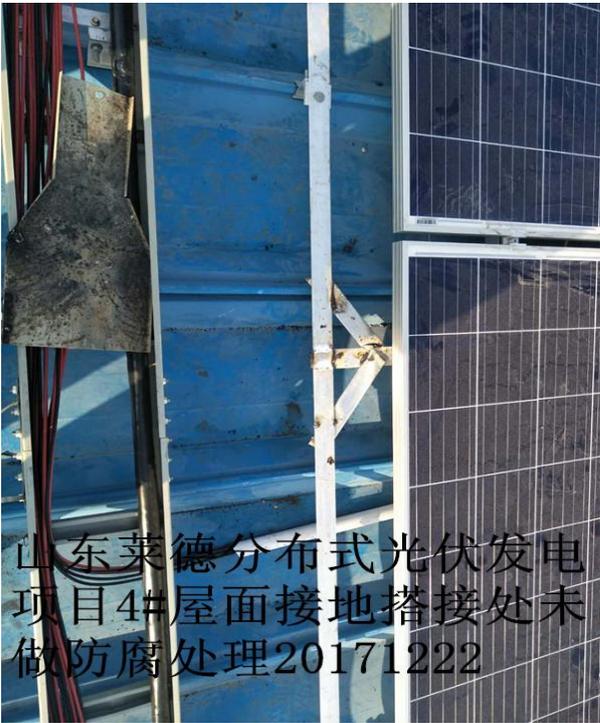
<p>山东莱德分布式光伏发电项目4#屋面接地搭接处未做防腐处理20171222</p>

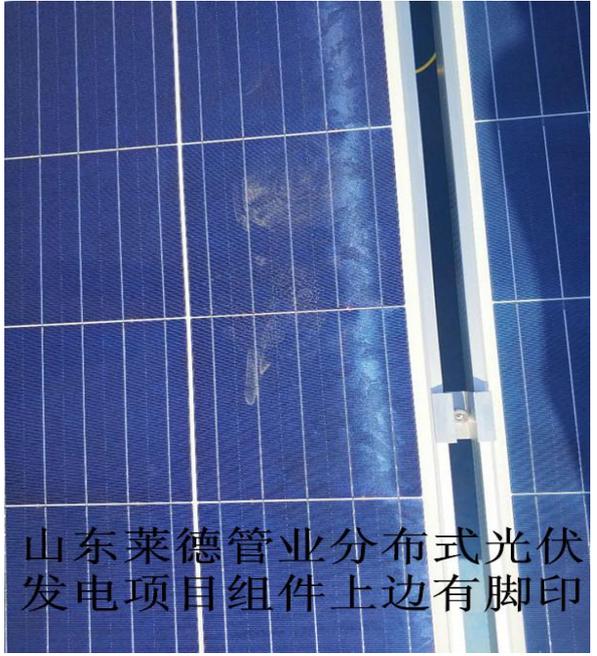
<p>山东莱德管业分布式光伏发电项目组件上边有脚印</p>
