## 监 理 周 报

工程名称: 盛道(中国)电气 1.354Mwp 分布式光伏屋顶发电项目

2018 年 5 月 第 2 期

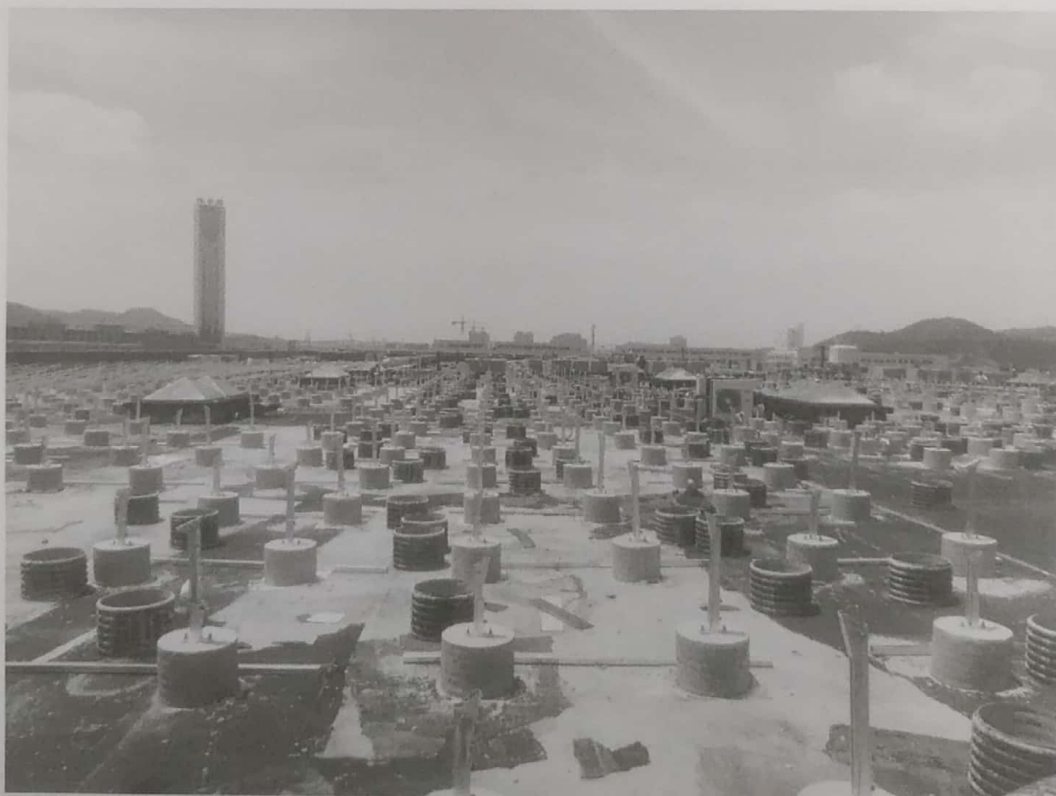
砼基础浇筑后取模

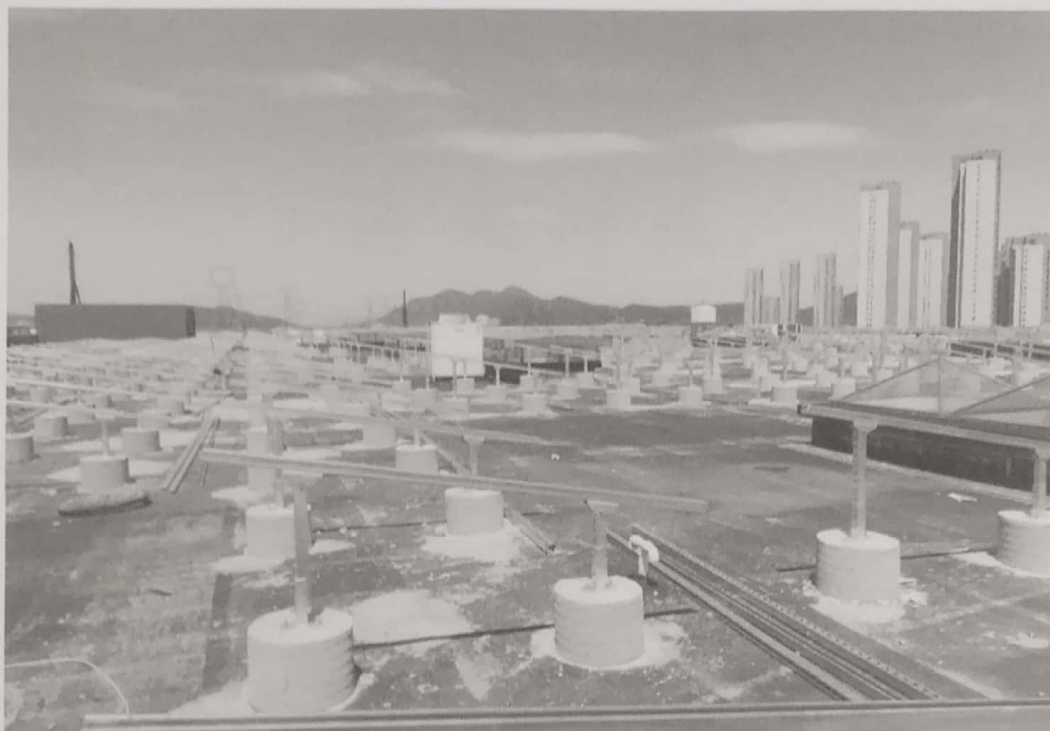
標条安裝

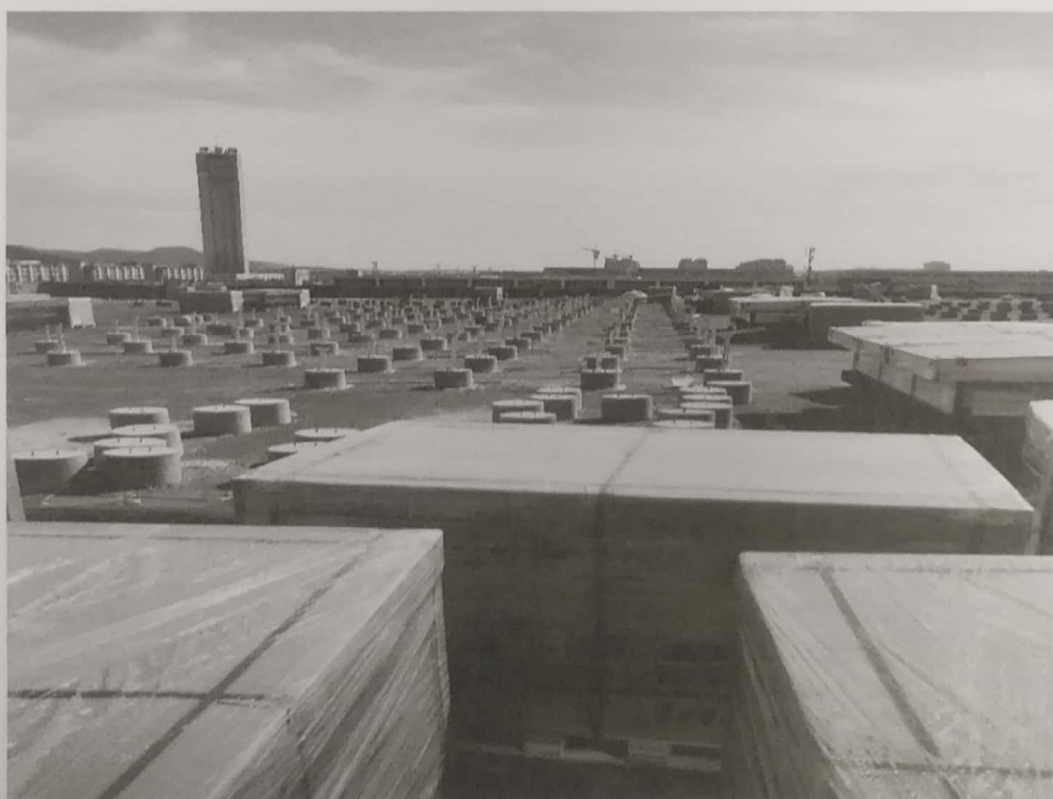
施工區清理
