## 汨罗 2×20 兆瓦渔光互补扶贫项目周报

湖南汨罗 2×20 兆瓦渔光互补扶贫项目监理部

2019 年 5 月 02 日

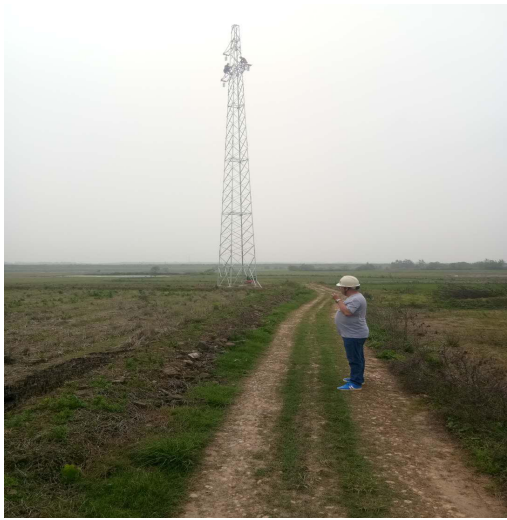
| 南琴线导线敷设 | 对外线铁塔接地电阻值测量旁站 |

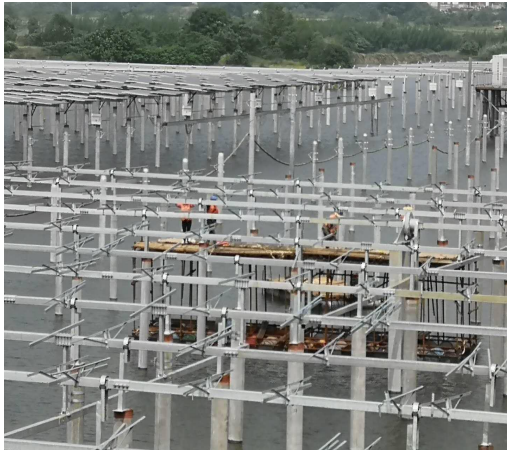
| 光伏区支架安装 | 光伏区组件安装 |

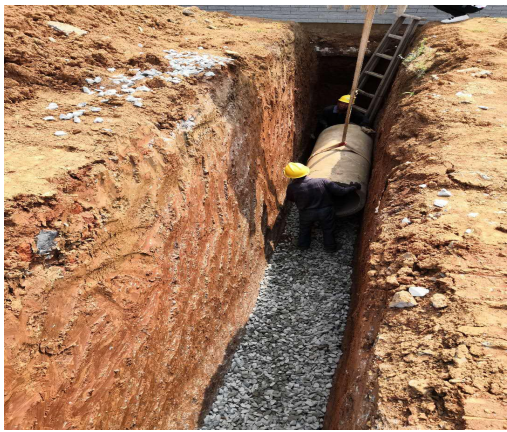
| 开关站室外排水管道施工 | 开关站配电楼外墙消缺 |
