# 汨罗 2×20 兆瓦渔光互补扶贫项目周报

2019 年 5 月 09 日

湖南汨罗 2×20 兆瓦渔光互补扶贫项目监理部

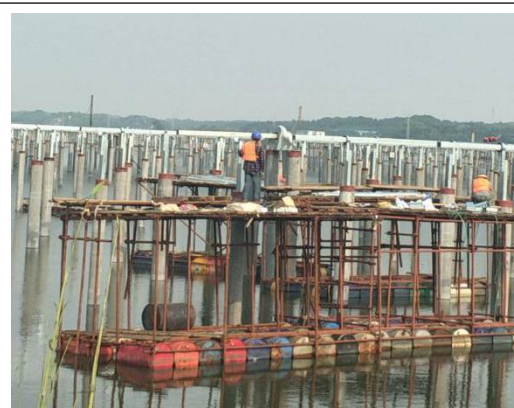
光伏区支架安装

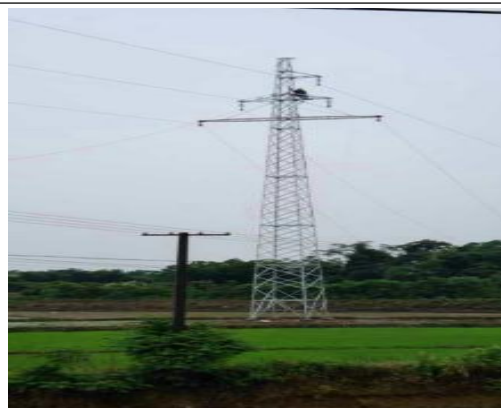
南琴线导线敷设

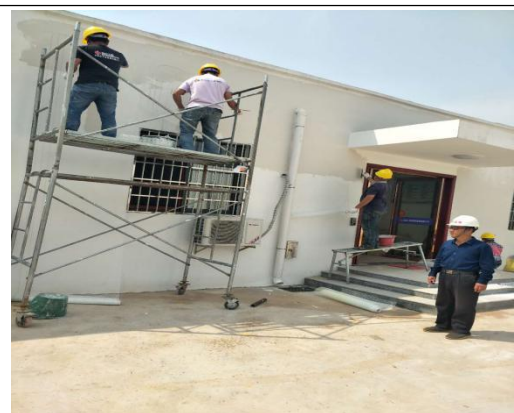
开关站综合楼外墙消缺

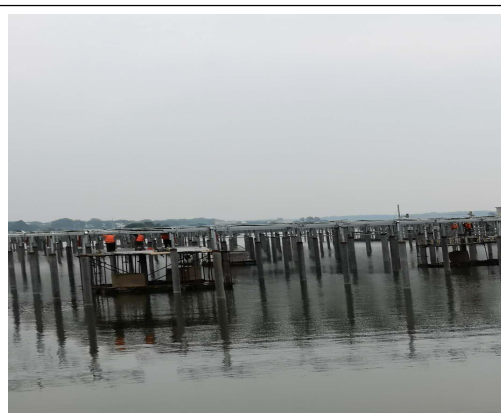
光伏区组件安装

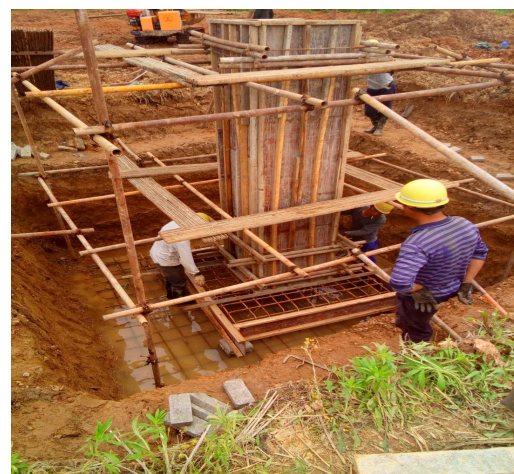
南琴线 27#塔基施工

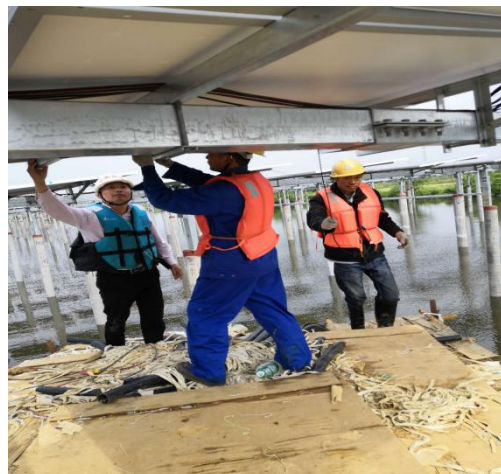
对光伏区施工进行巡视检查
