## 汨罗 2×20 兆瓦渔光互补扶贫项目周报

2019 年 5 月 10 日

湖南汨罗 2×20 兆瓦渔光互补扶贫项目监理部

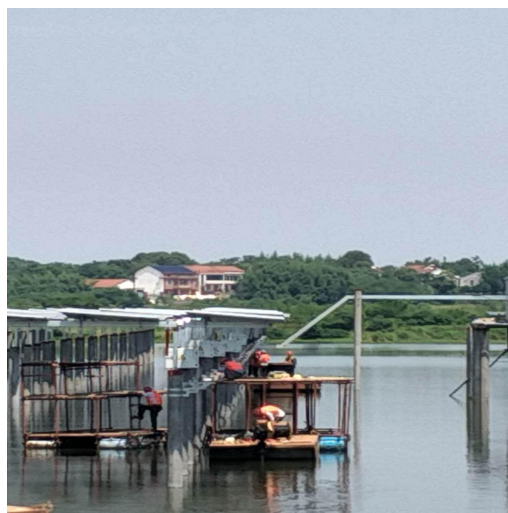
光伏区电缆线敷设

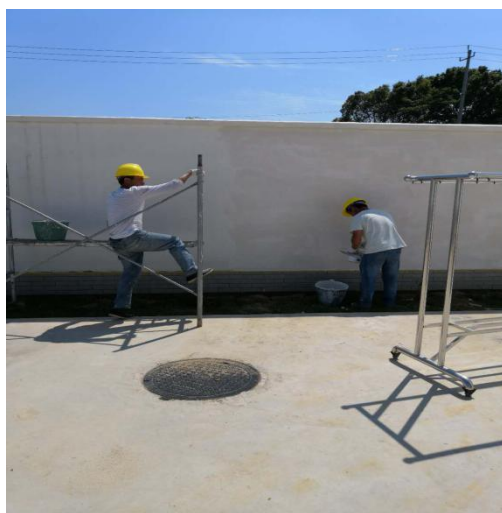
开关站围墙消缺

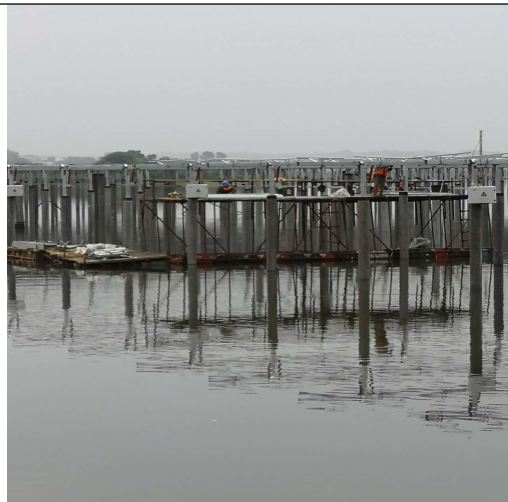
光伏区支架安装

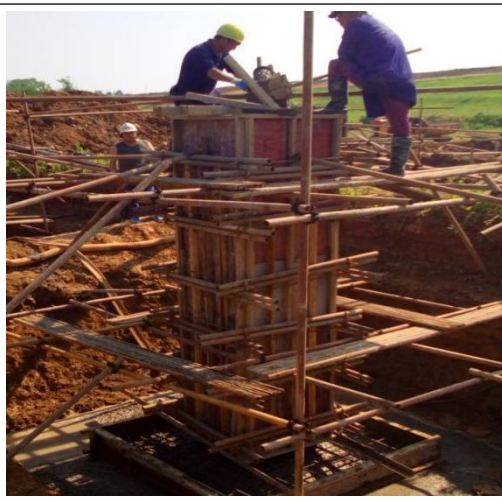
南琴线 27#塔基基础浇筑
