# 汨罗 2×20 兆瓦渔光互补扶贫项目周报

湖南汨罗 2×20 兆瓦渔光互补扶贫项目监理部

2018 年 11 月 24 日

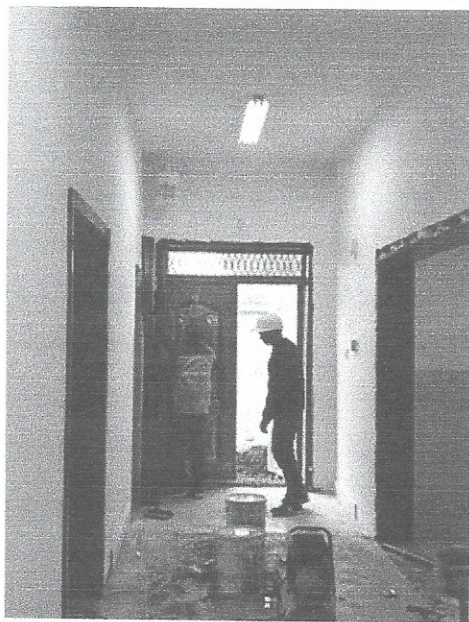
室内门安装

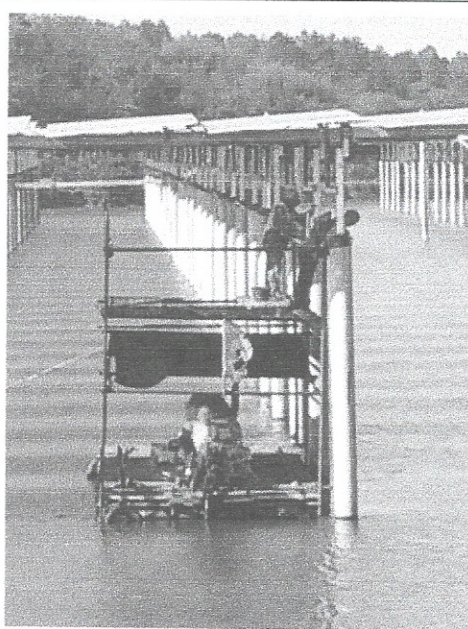
桩头防腐

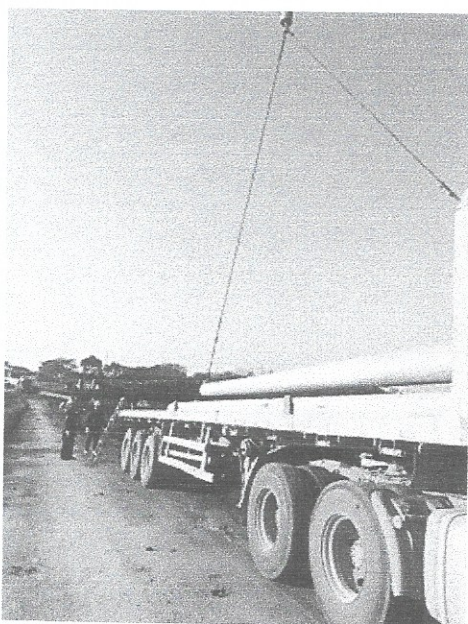
管桩进场吊装

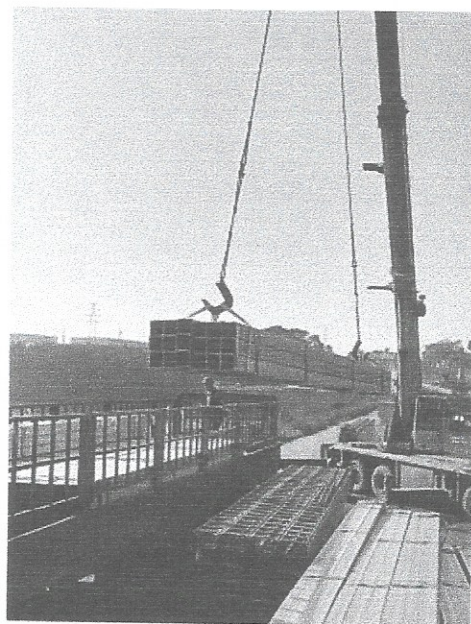
横梁材料进场吊装

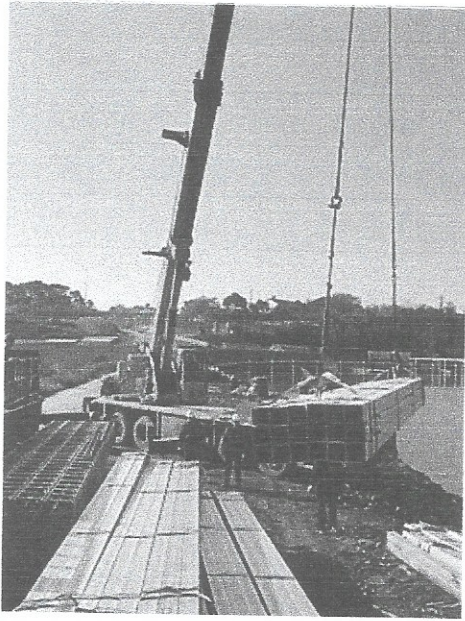
监理人员对横梁吊装旁站

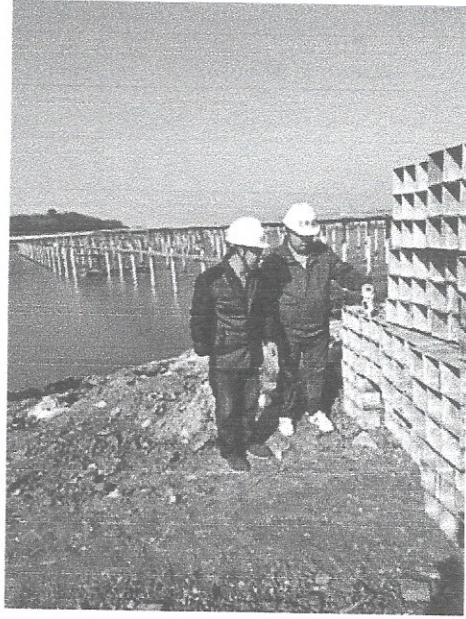
监理人员对镀锌层厚度检查
