# 汨罗 2×20 兆瓦渔光互补扶贫项目周报

2018 年 12 月 08 日

湖南汨罗 2×20 兆瓦渔光互补扶贫项目监理部

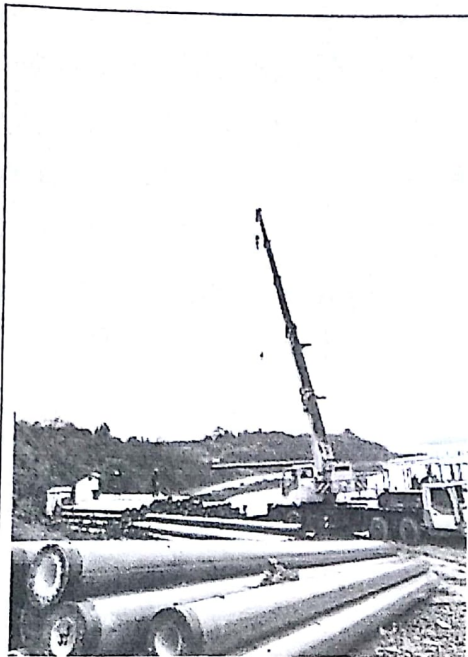
光伏区管桩吊运

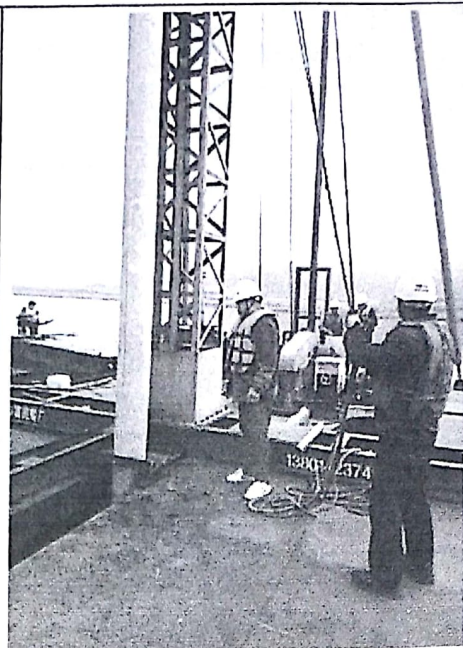
光伏区管桩打桩施工

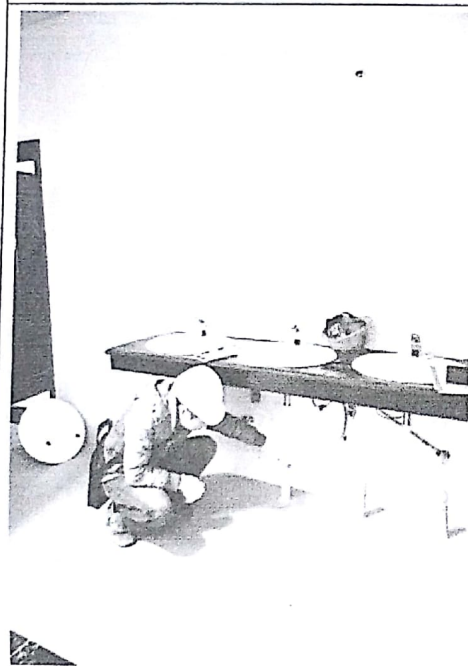
办公楼卫生洁具安装

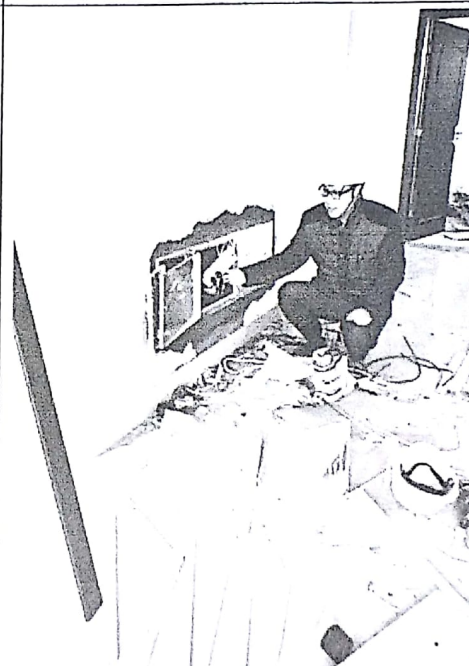
办公楼网线箱安装检查

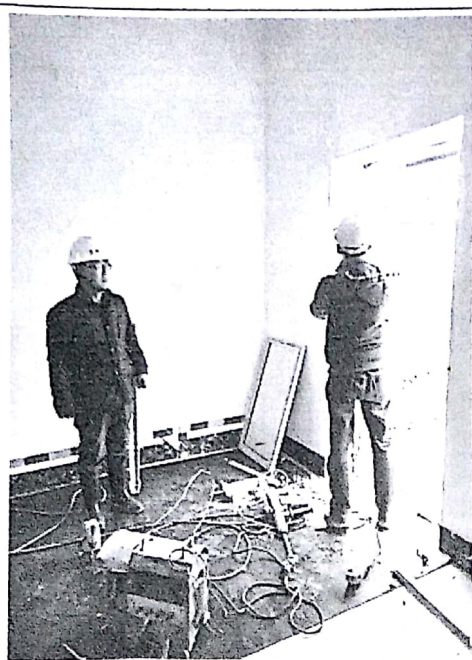
监理人员巡视检查

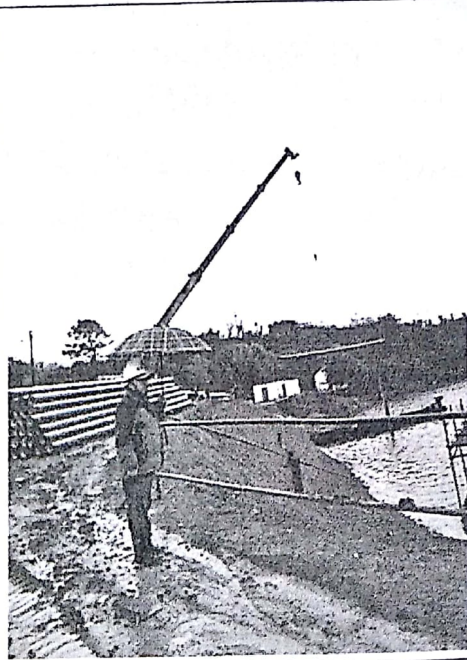
监理人员巡视检查
