## 汨罗 2×20 兆瓦渔光互补扶贫项目周报

2018 年 9 月 29 日

湖南汨罗 2×20 兆瓦渔光互补扶贫项目监理部

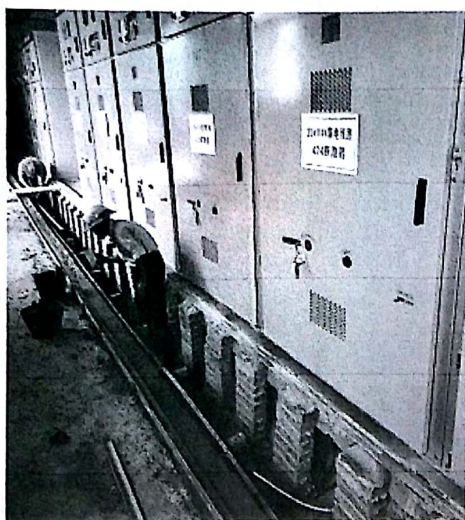
- 1、配电楼室内电缆沟消缺整改完成，部分盖板已安装。
- 2、办公楼屋面防水已完成 90%。
- 3、办公楼外墙批灰已完成，内墙批灰基本完成。

配电楼电缆沟消缺整改

- 1)、配电楼电缆沟盖板消缺全部完成。
- 2)、配电楼装修完成 70%。
- 3)、办公楼外墙保温开始施工。
- 4)、办公楼屋面防水完成。
- 5)、办公楼防雷接地网及室内水电安装完成。

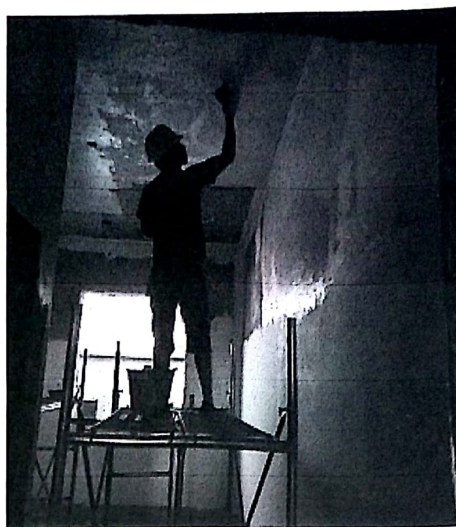
办公楼室内涂料粉刷施工

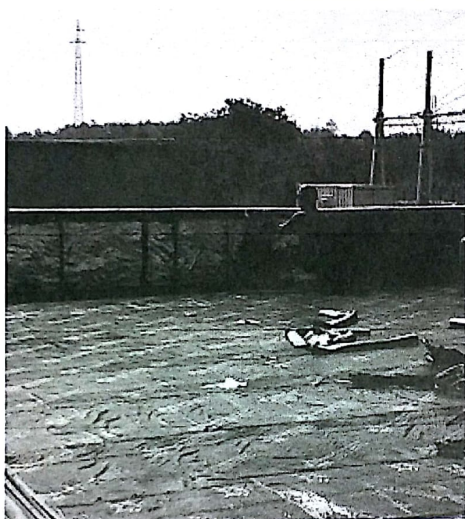
办公楼屋面防水施工

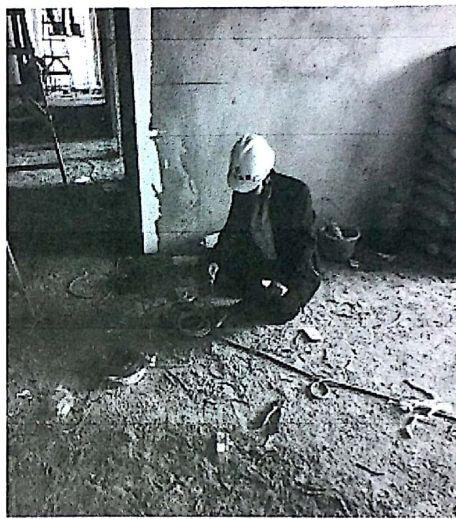
监理人员材料检查

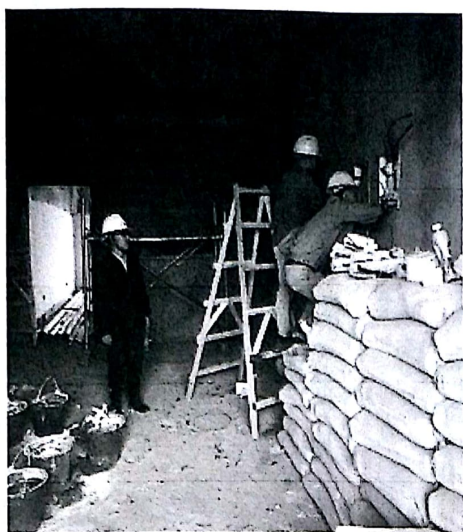
监理人员巡视检查

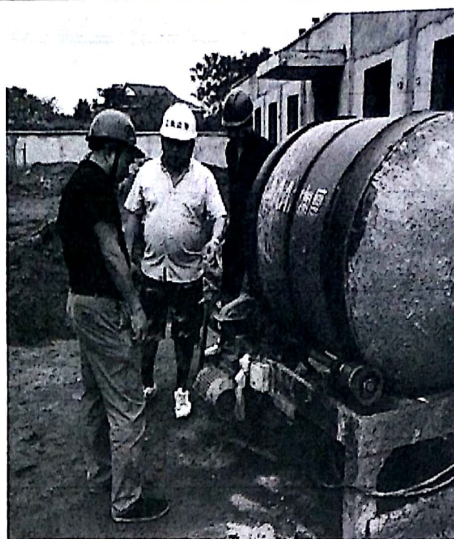
监理人员安全检查
