# 汨罗 2×20 兆瓦渔光互补扶贫项目周报

湖南汨罗 2×20 兆瓦渔光互补扶贫项目监理部

2018 年 10 月 6 日

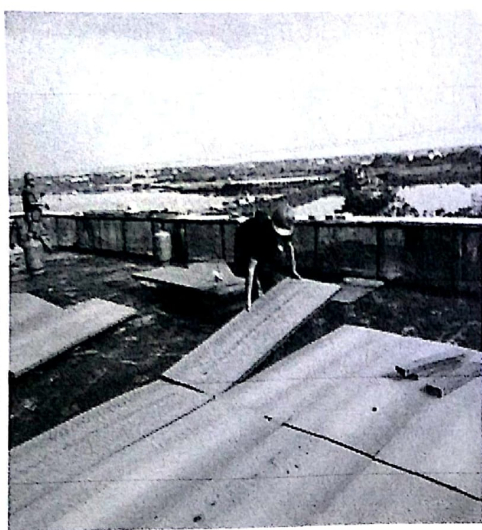
办公楼屋面保温施工

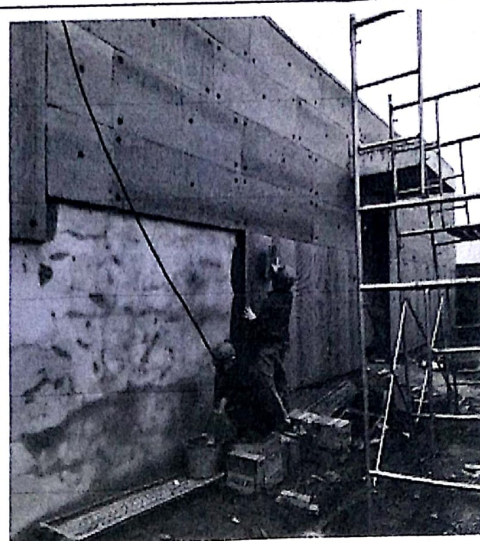
办公楼外墙保温施工

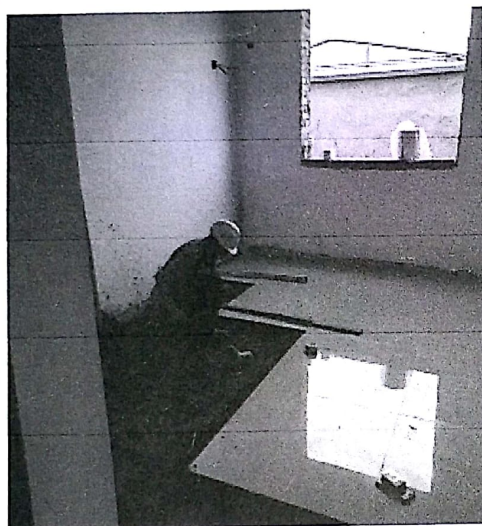
办公楼室内地板砖铺贴

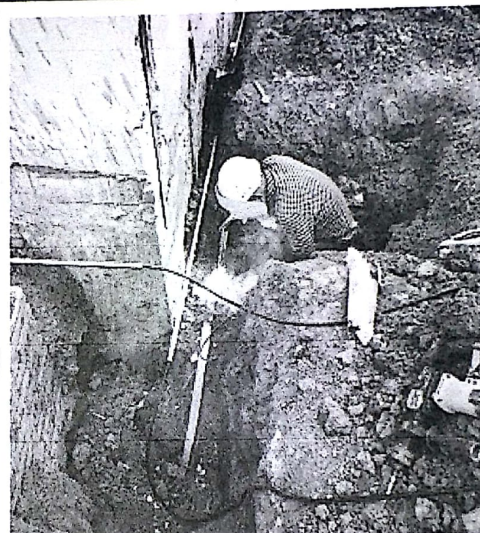
配电楼室外接地网制作

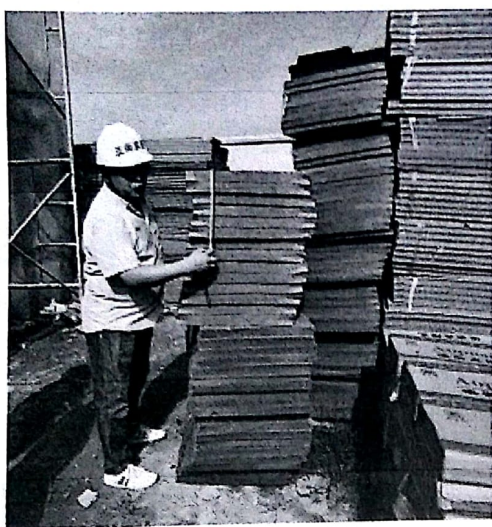
监理人员材料检查

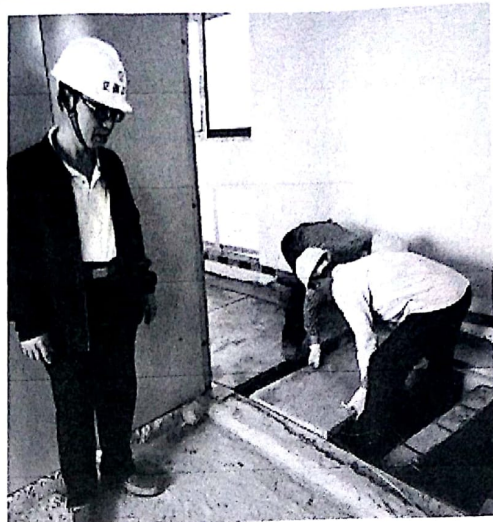
监理人员巡视检查
