# 汨罗 2×20 兆瓦渔光互补扶贫项目周报

湖南汨罗 2×20 兆瓦渔光互补扶贫项目监理部

2019 年 1 月 26 日

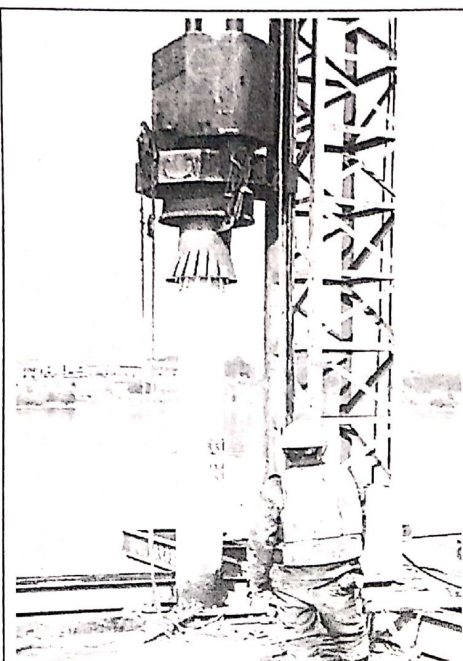
光伏区打桩施工

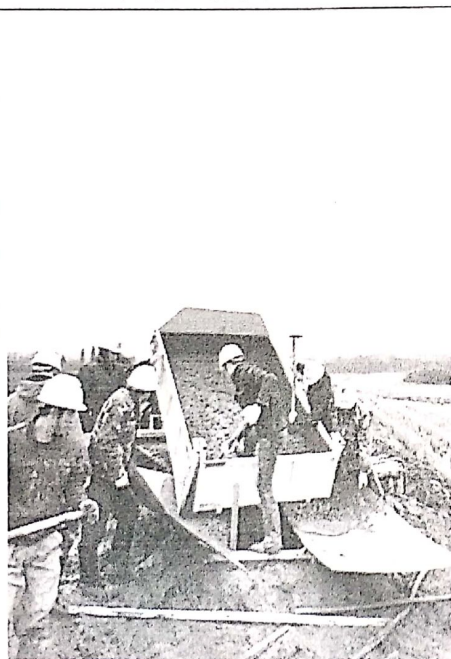
南琴线 2#塔基混凝土浇筑

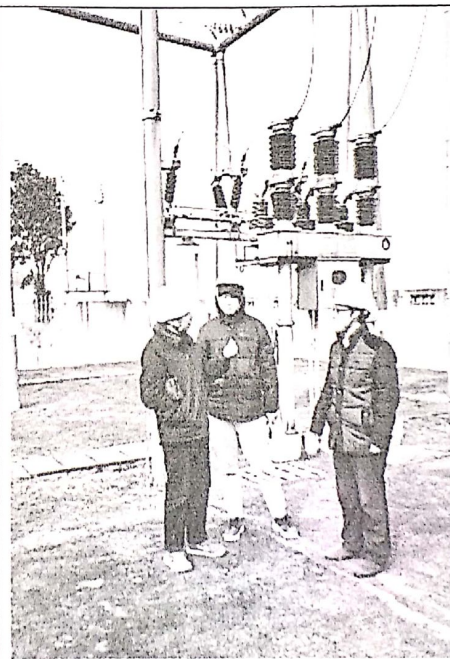
业主领导、监理人员琴棋变查看

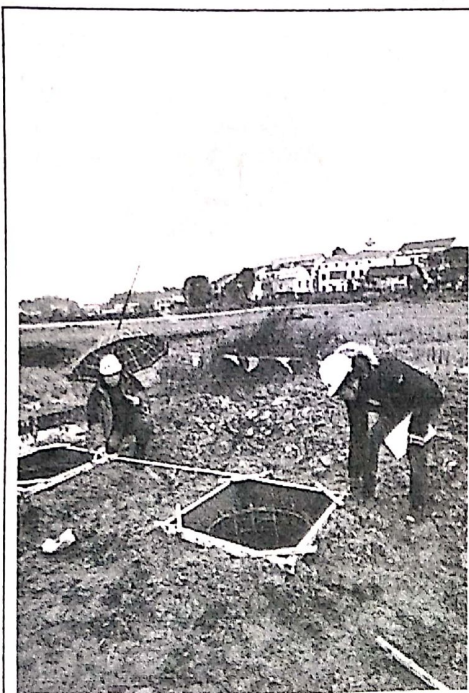
监理人员外线施工情况检查

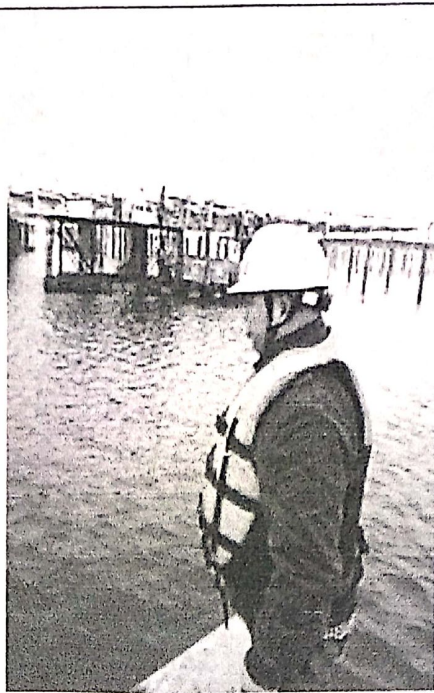
监理人员巡视检查
