# 监 理 周 报

项目名称：亨氏联合有限公司（佛山）分公司 787kW 屋顶分布式光伏发电电站项目

时间：2018/5/28—2018/6/3

编号：ZH-JXMB—001

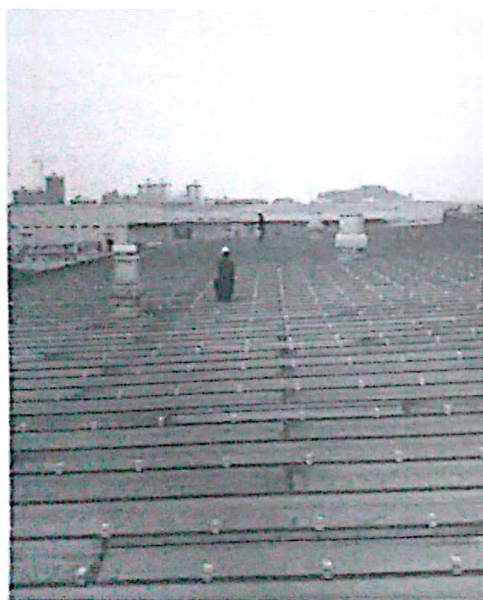
屋面夹具安装

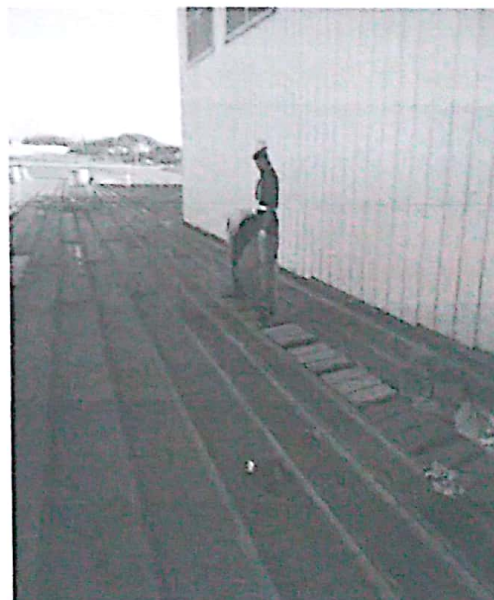
屋面临时走道板铺设
