# 监 理 周 报

项目名称：亨氏联合有限公司（佛山）分公司 787kW 屋顶分布式光伏发电电站项目

时间：2018/6/25—2018/7/1

编号：ZH-JXMB-005

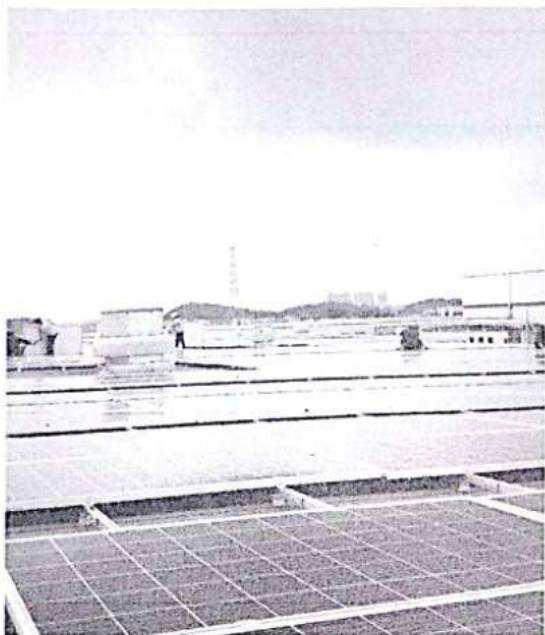
组件安装

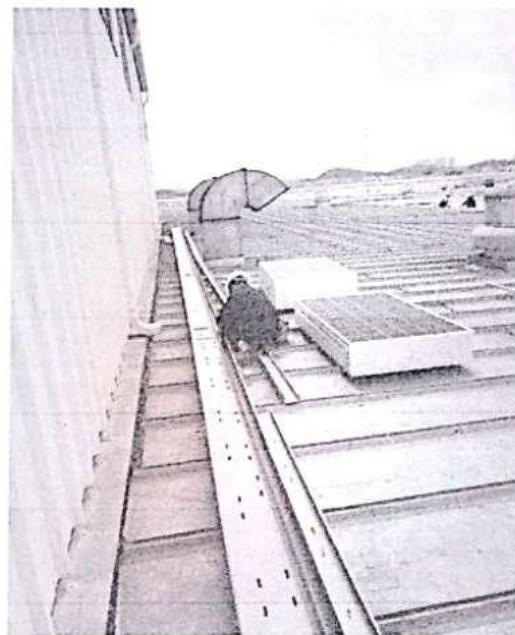
桥架安装

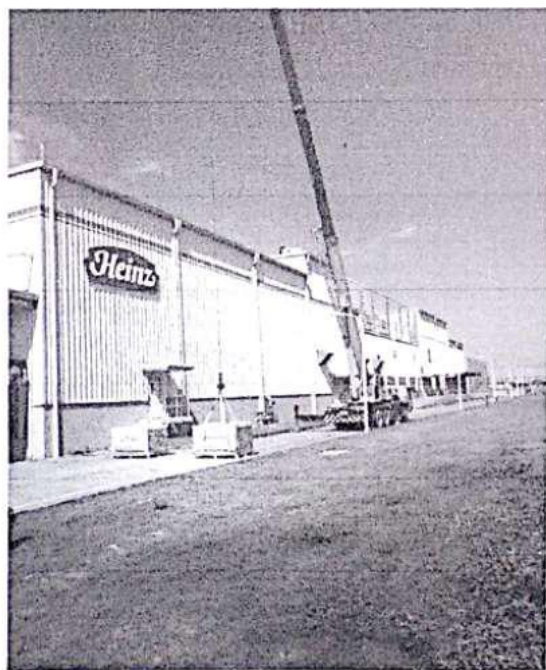
组件吊装

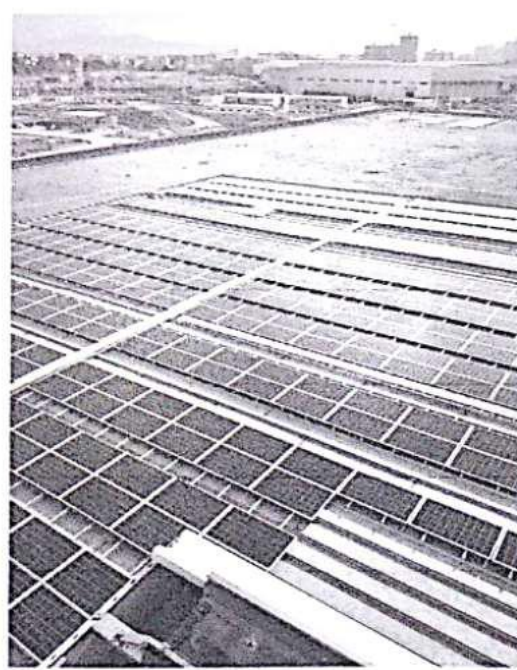
已安装完成区域
