# 监 理 周 报

项目名称：张北光伏电站容配比优化改造工程项目

编号：GFDZJBM12-009

编制时间：2018 年 7 月 20 日

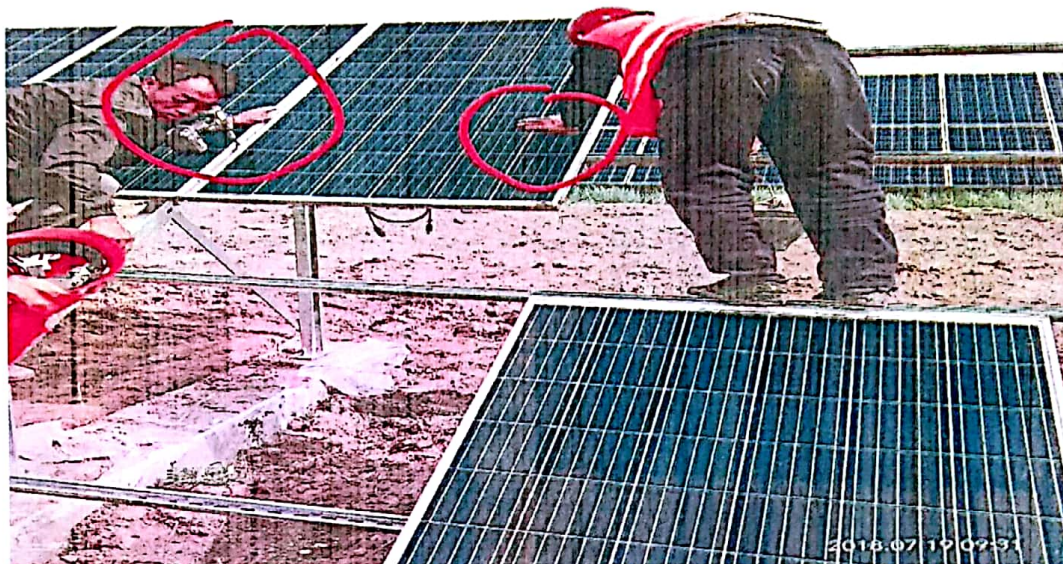
| 施工质量情况 | <p>1、新增光伏组串支架前后立柱地脚螺栓、斜梁与后立柱螺栓、横梁连接件螺栓都不同程度存在松动、缺少平垫等问题。</p> <p>2、个别光伏组件中垫片未紧固（3X7），（2X21）光伏组串边压块缺失，光伏组件表面（低铁钢化玻璃）存在不同程度的人为划伤。</p> <p>3、新增光伏组件安装过程中，施工安装人员未按《光伏支架、组件专项安装方案》施工安装，应自上而下，监理项目部在检查现场光伏组件时，发现个别施工安装人员趴伏在组件表面上。</p> <p>4、新增光伏支架基础个别存在表面平整度偏差，前后立柱底部与支墩未有有效结合。</p> <p>5、光伏组件安装个别人员未佩戴安全帽，安装作业点缺少安全防火配置（灭火器、水），安装人员偏少，已严重影响施工进度</p> |

组件安装人员未佩戴安全帽、手压表面

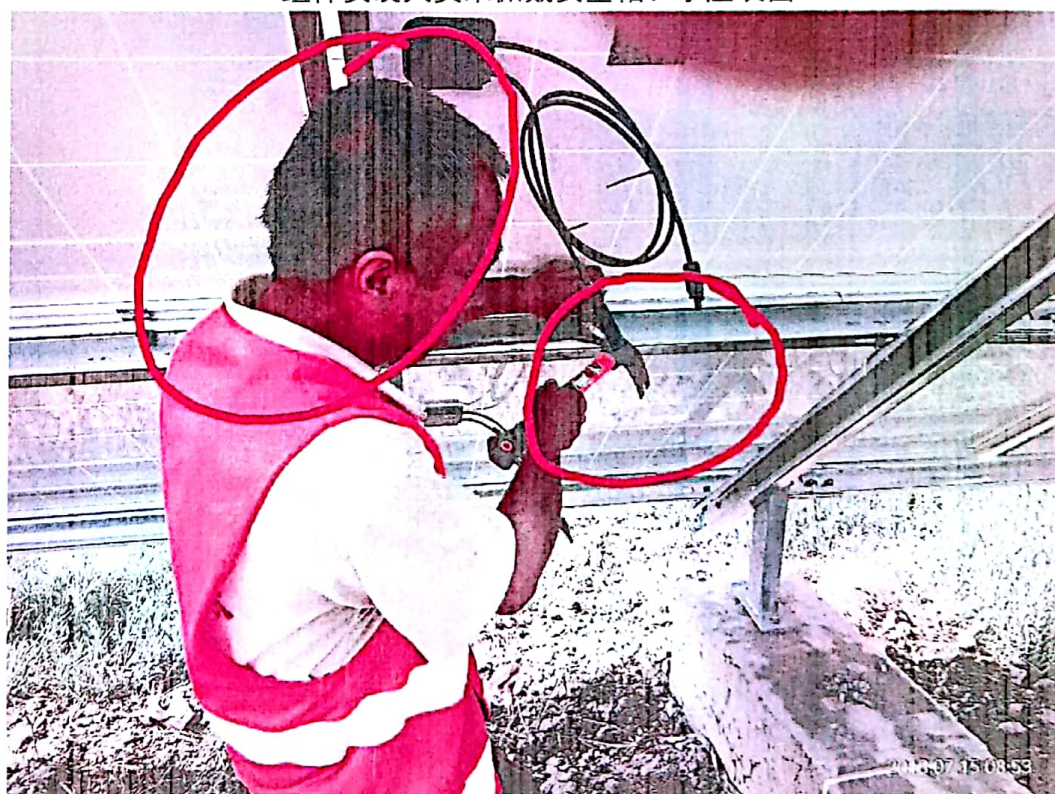
组件安装人员未佩戴安全帽、铁锤调整中垫片组件

| 下周工作要点 | <p>支架前后立柱与支墩结合部砂浆二次灌浆等修复，条形支墩出地平面开挖)。</p> <p>2)、新增光伏支架整改消缺（拉筋、螺栓紧固、缺少的平垫、弹簧垫配齐、后立柱垂直度调整等），组件（2X21 组串边压块更换 3X7 组串中垫片紧固、组件螺栓紧固、组件间平整度调整等）</p> <p>3)、新增光伏组串直流电缆（1X4mm<sup>2</sup> 3X7 组串）敷设绑扎固定。</p> <p>4)、新增光伏组串接地镀锌扁钢（5X50mm）焊接，防腐处理完成</p> <p>5)、施工现场清理施工现场材料垃圾完成。</p> | | | | | | | |

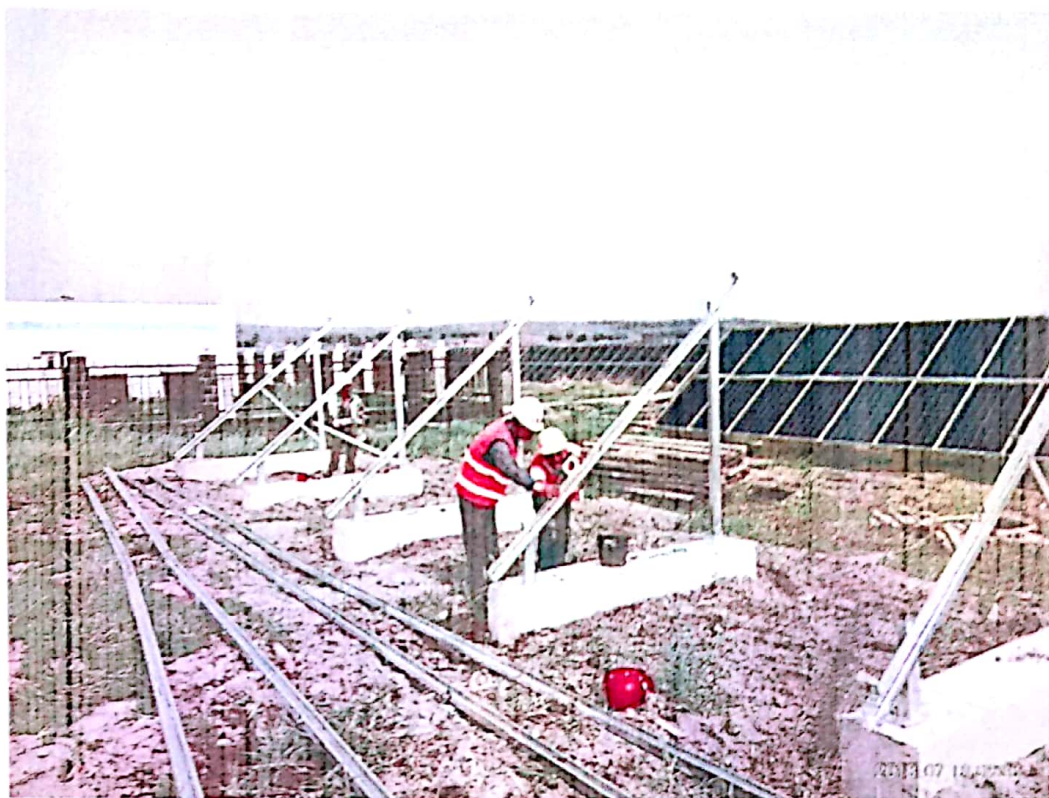
监理检查支架安装角度

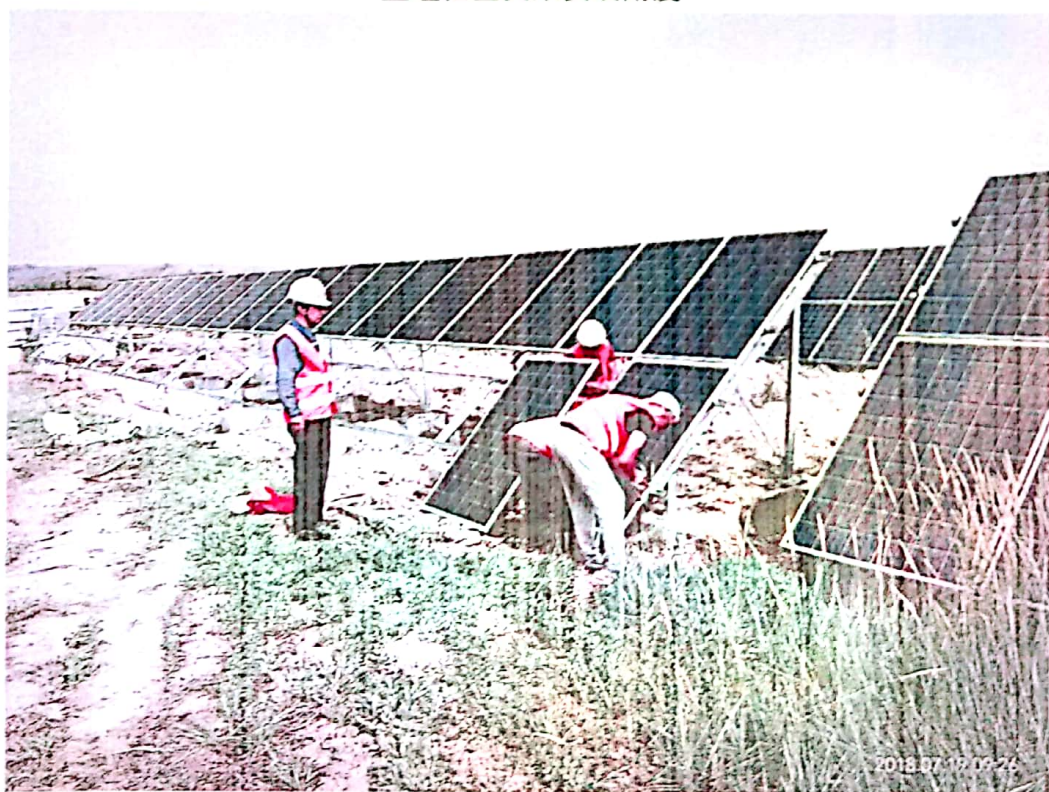
监理检查组件安装
