监 理 周 报

工程名称：荆门万华家居 5.9MW 屋顶分布式光伏发电项目

2019 年 2 月 第十九期

部分现场问题汇总

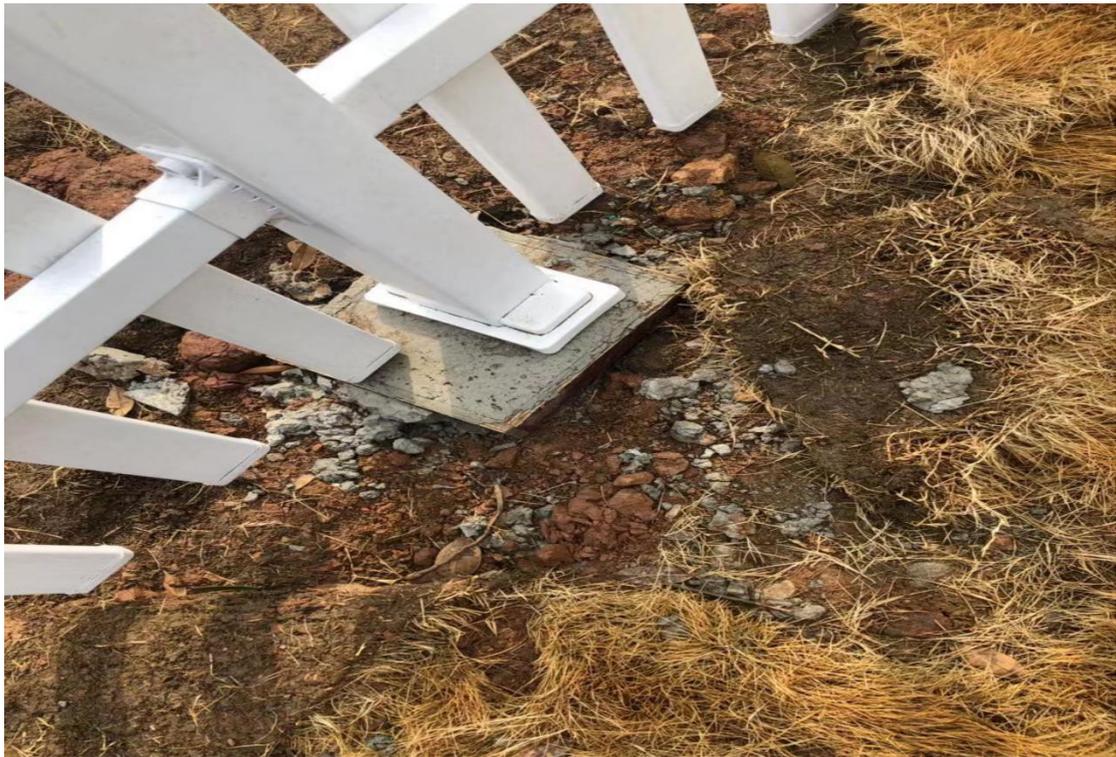
1. 电站综合性能检测报告未提供至各单位
2. 箱变围栏基础松动

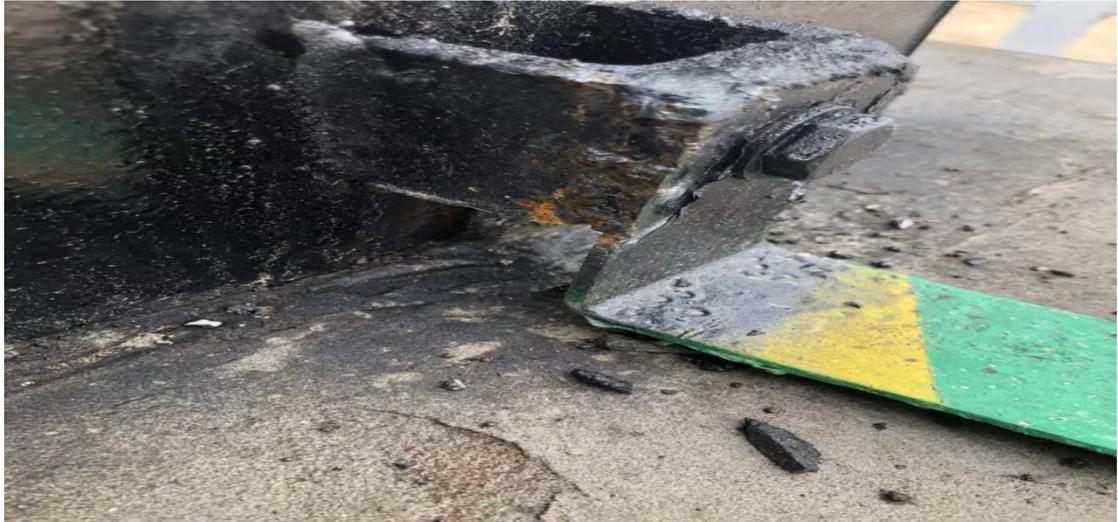
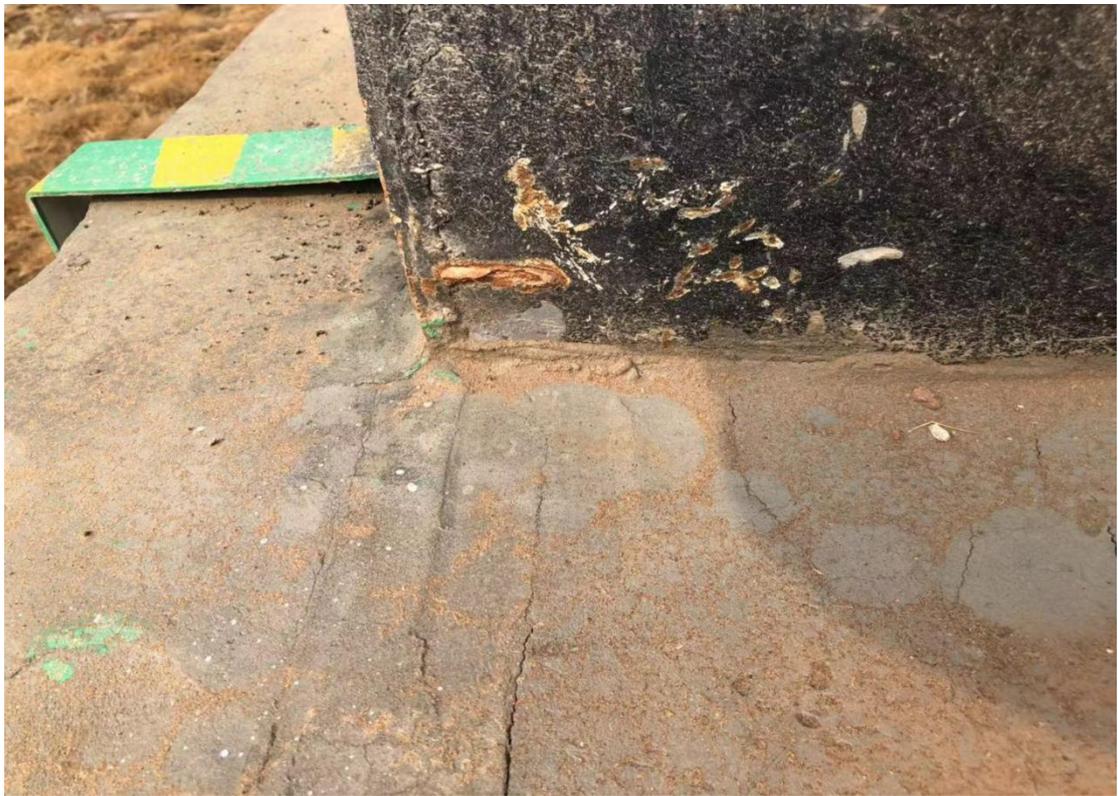
3. 设备基础接地扁铁、壳体因施工原因造成生锈现象

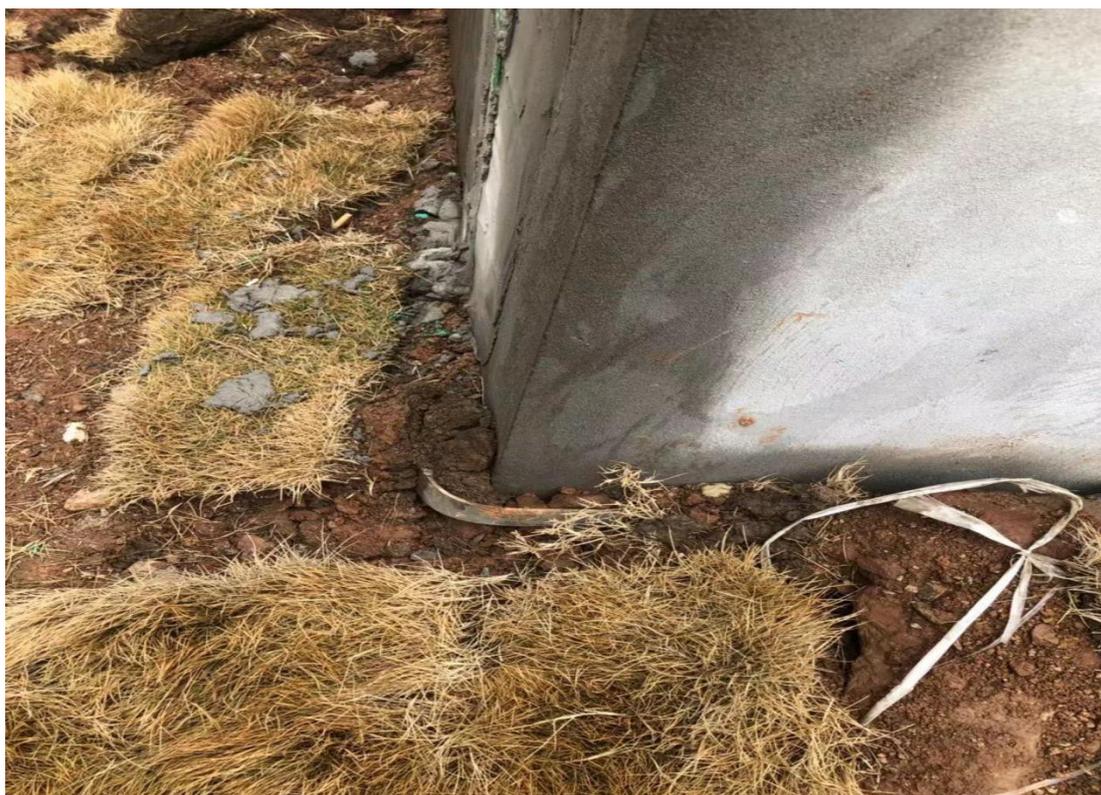
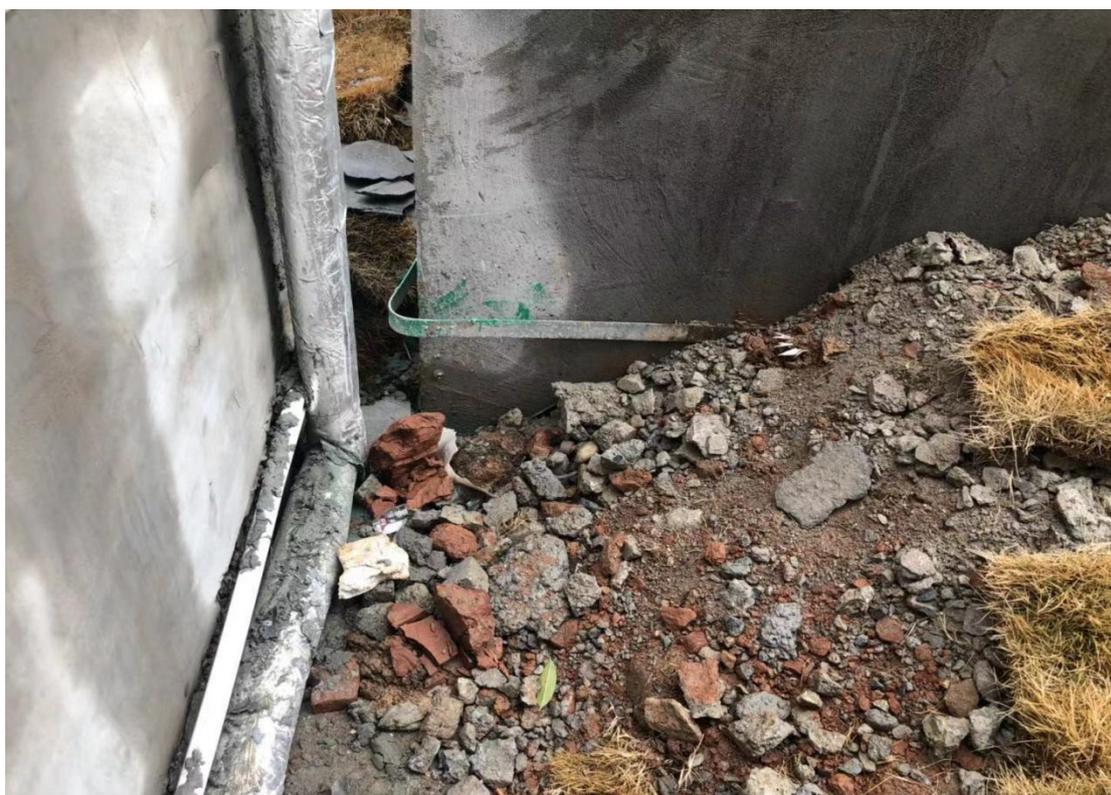
4. 设备基础接地扁铁埋至深度过浅，且
外 露 地 表

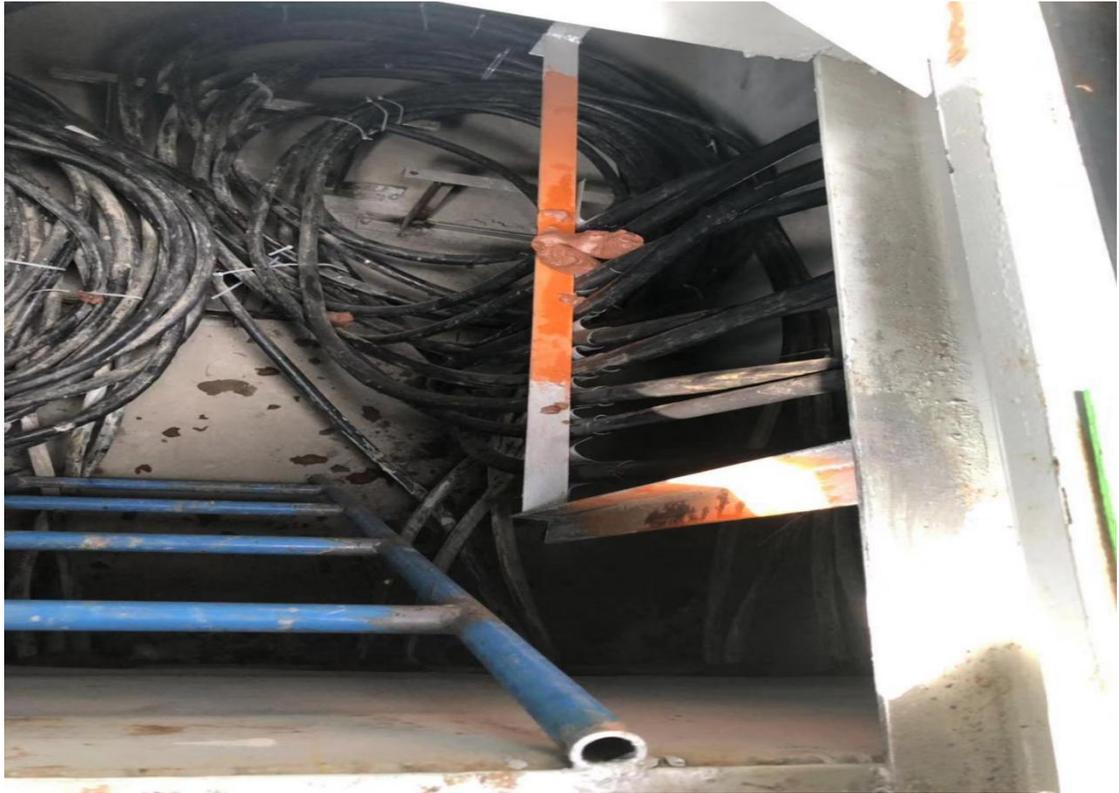
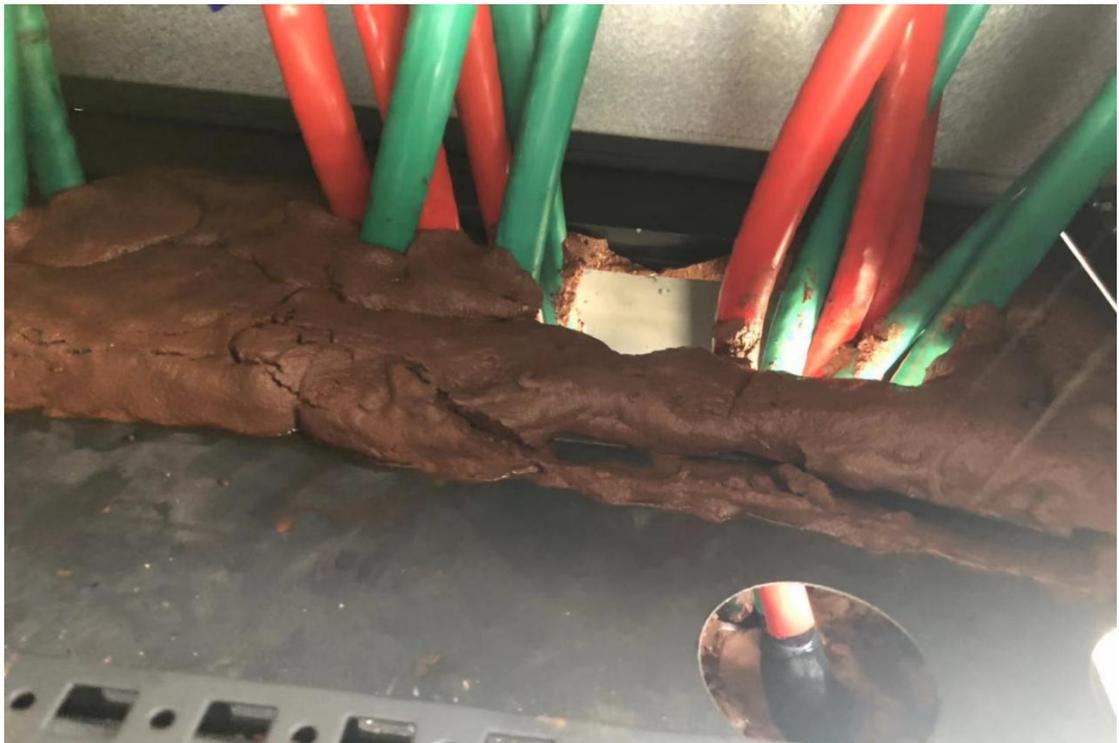
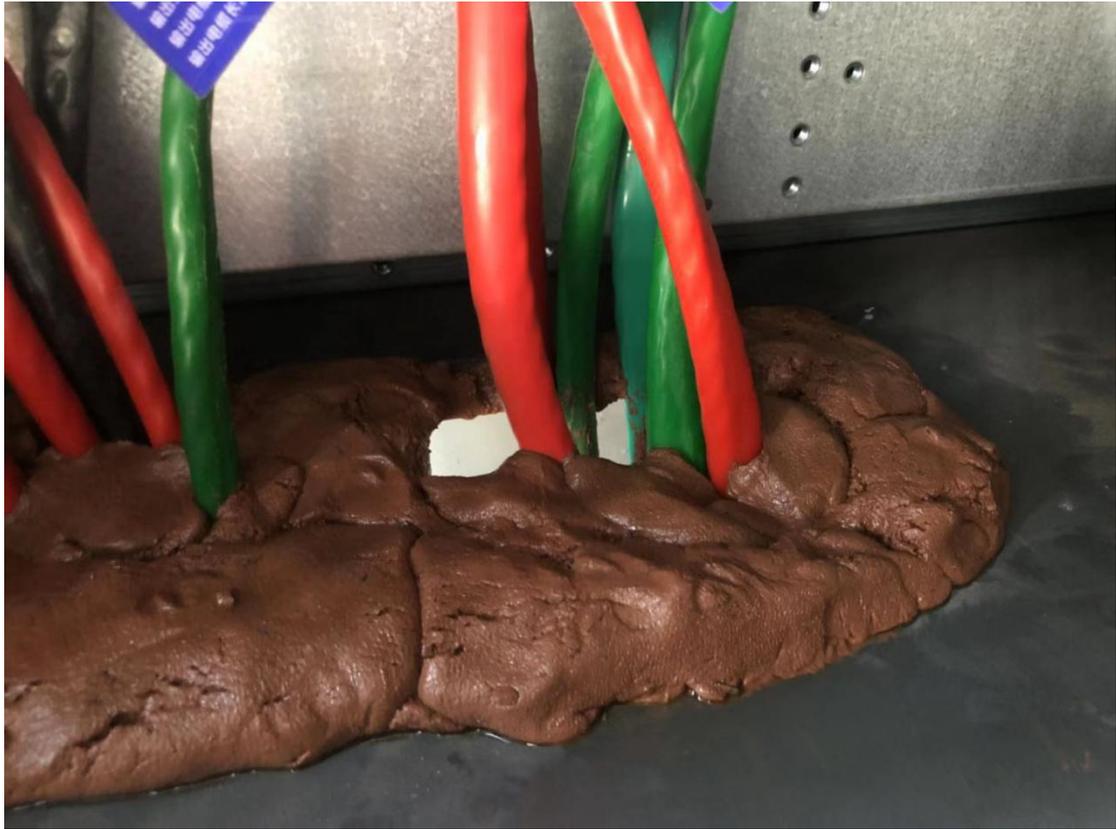
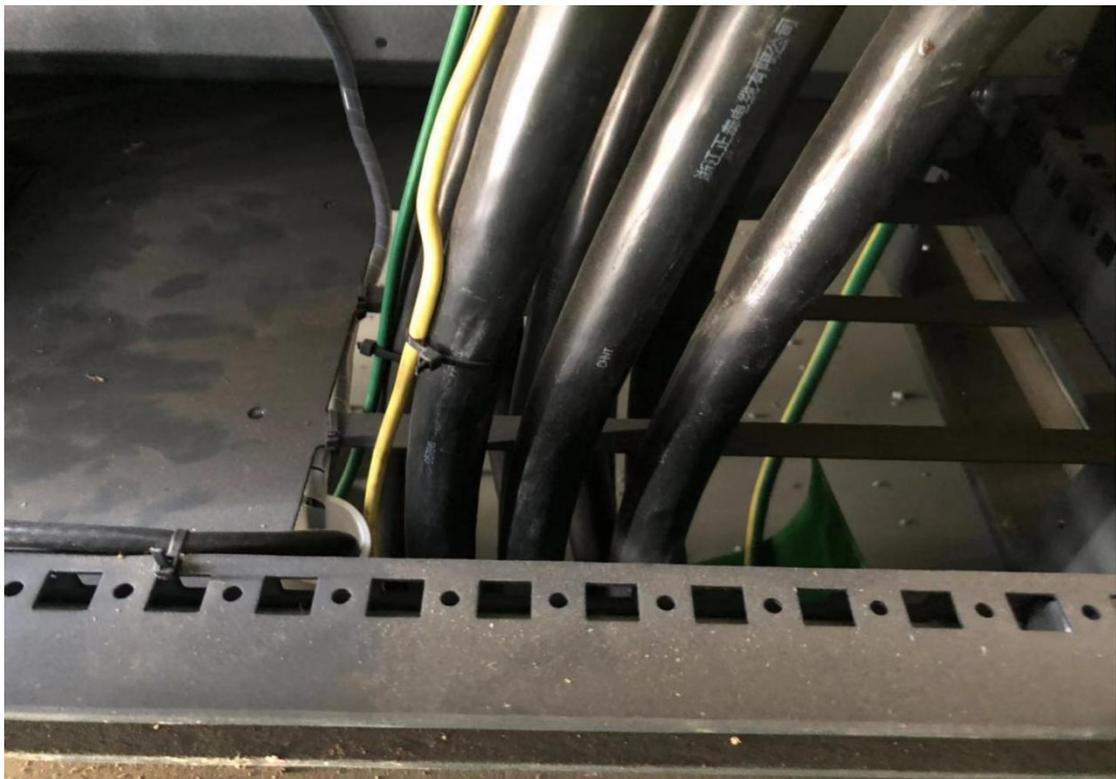
5. 各箱变设备防火封堵不到位，且防火
泥 严 重 脱 落

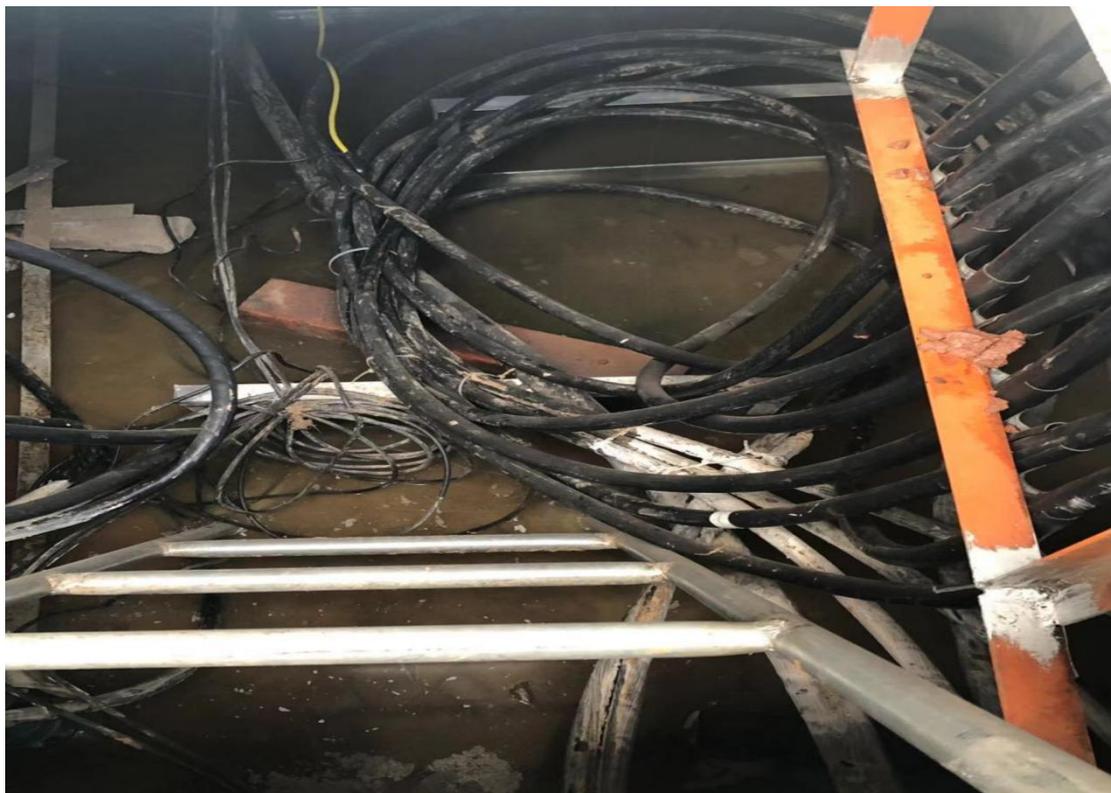
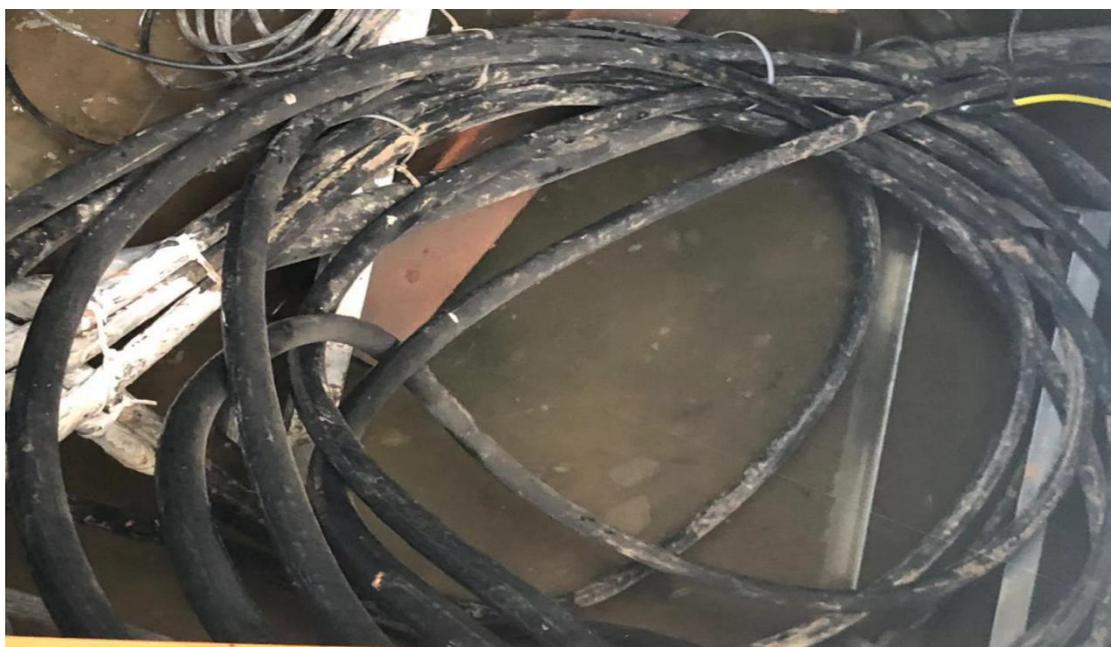
6. 箱变 1#、2#、5#基础存在积水，且 1#、5#抽水泵不工作（不工作情况请检查好，

避免验收中再次出现)

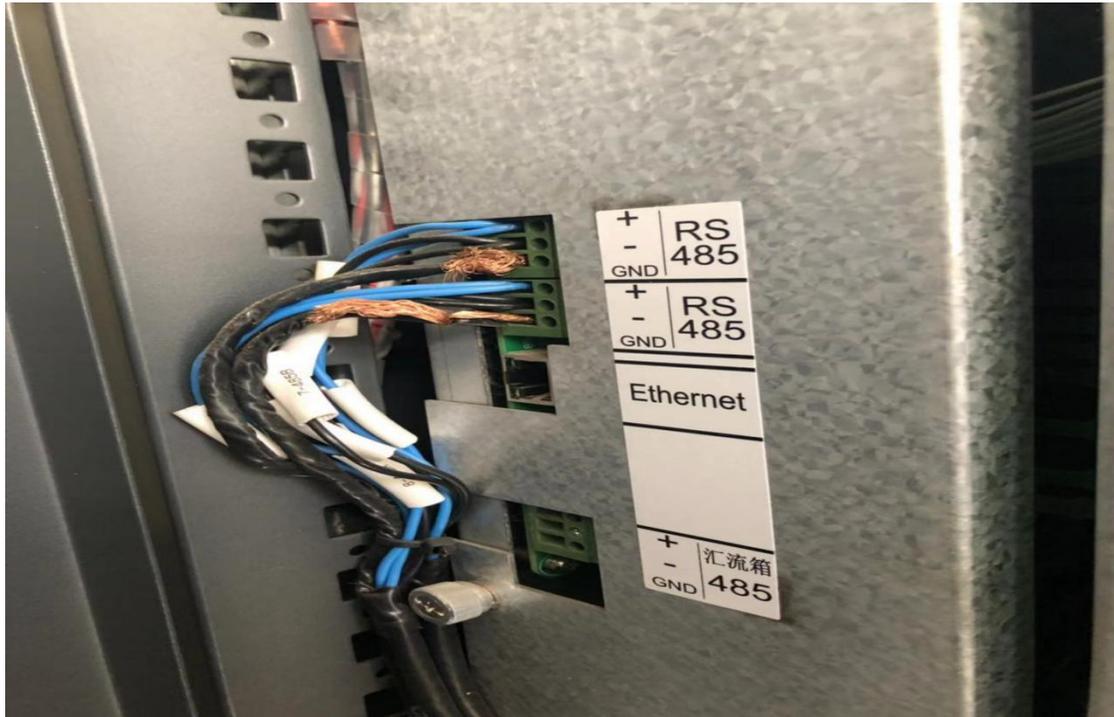
7.485 通讯线接入未整理完善好

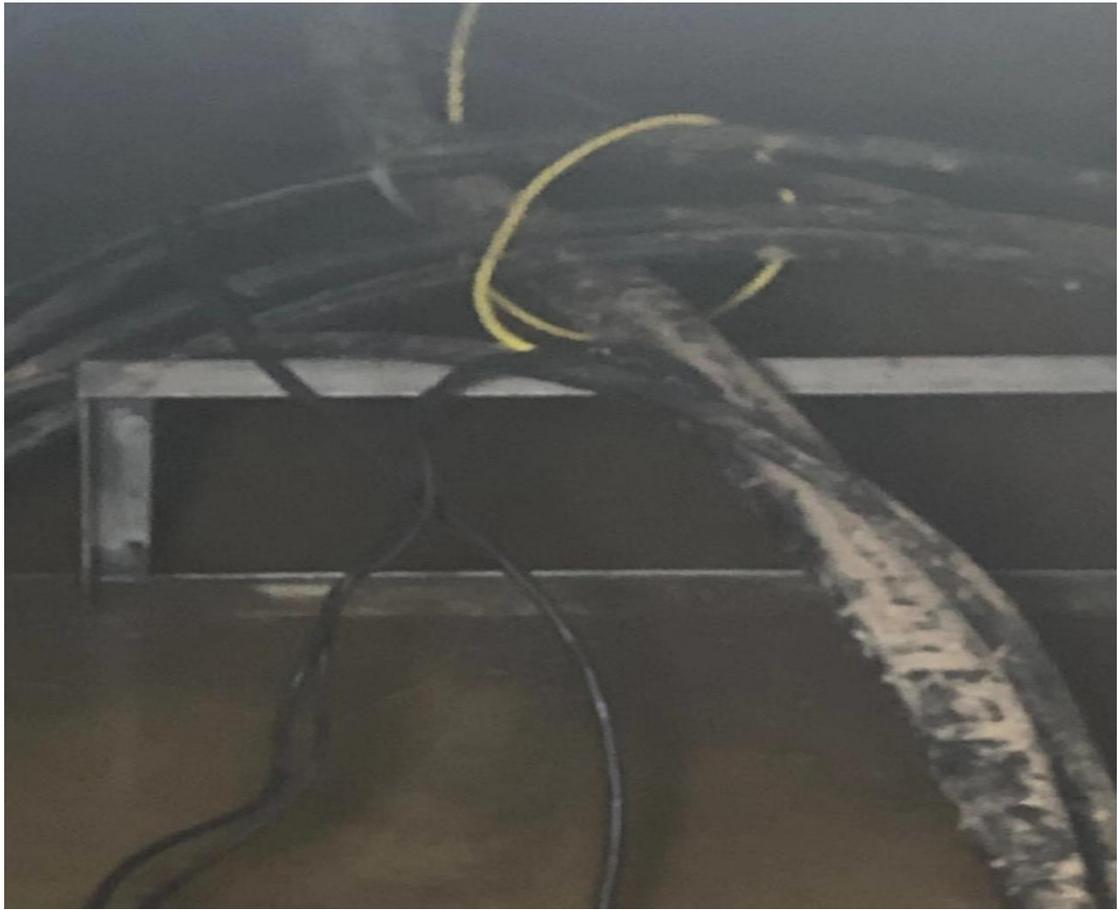
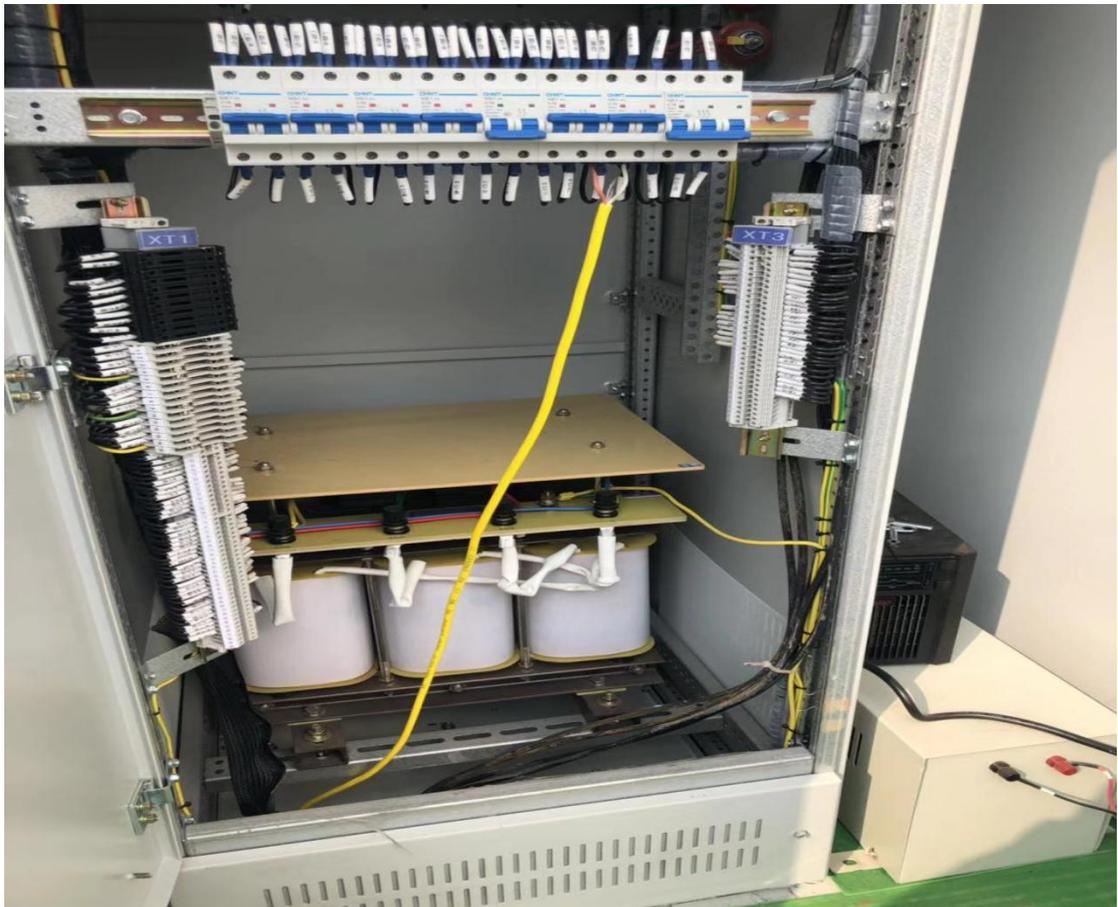
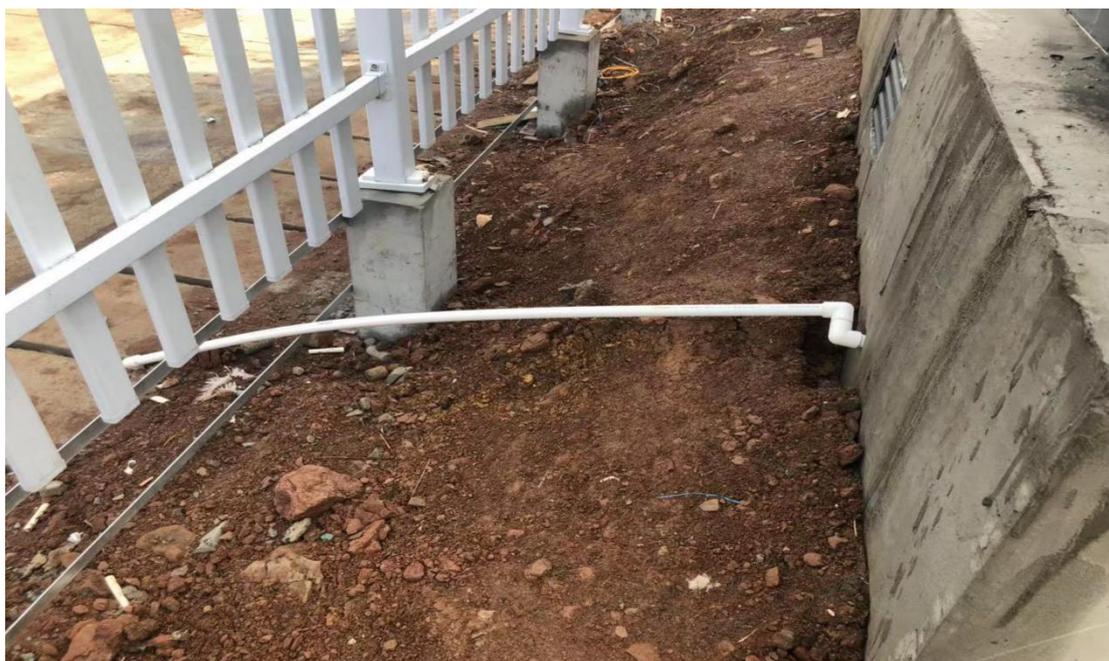
8.基础内抽水泵电源线接入不规范，且基坑内电线雨水天气极易造成漏电现象、排出水管未降低高度，裸露地表，易造成老化损坏

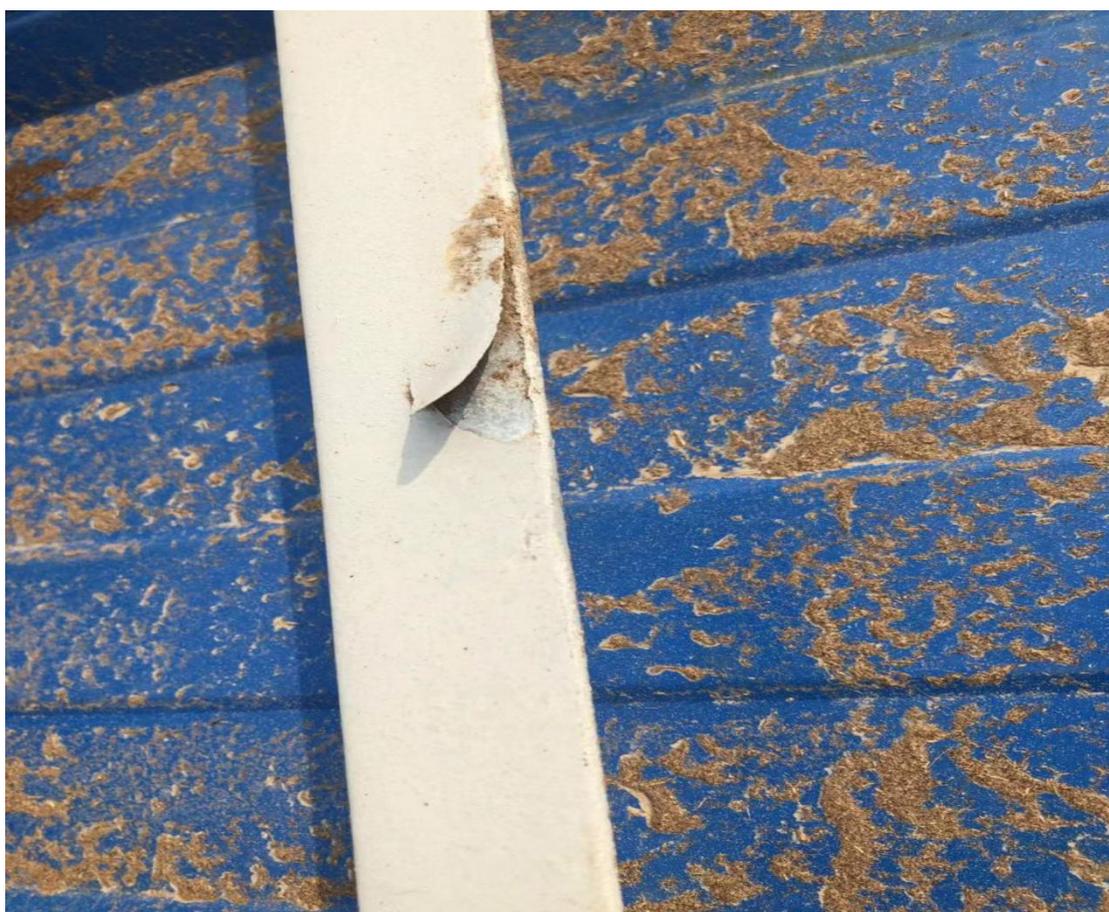
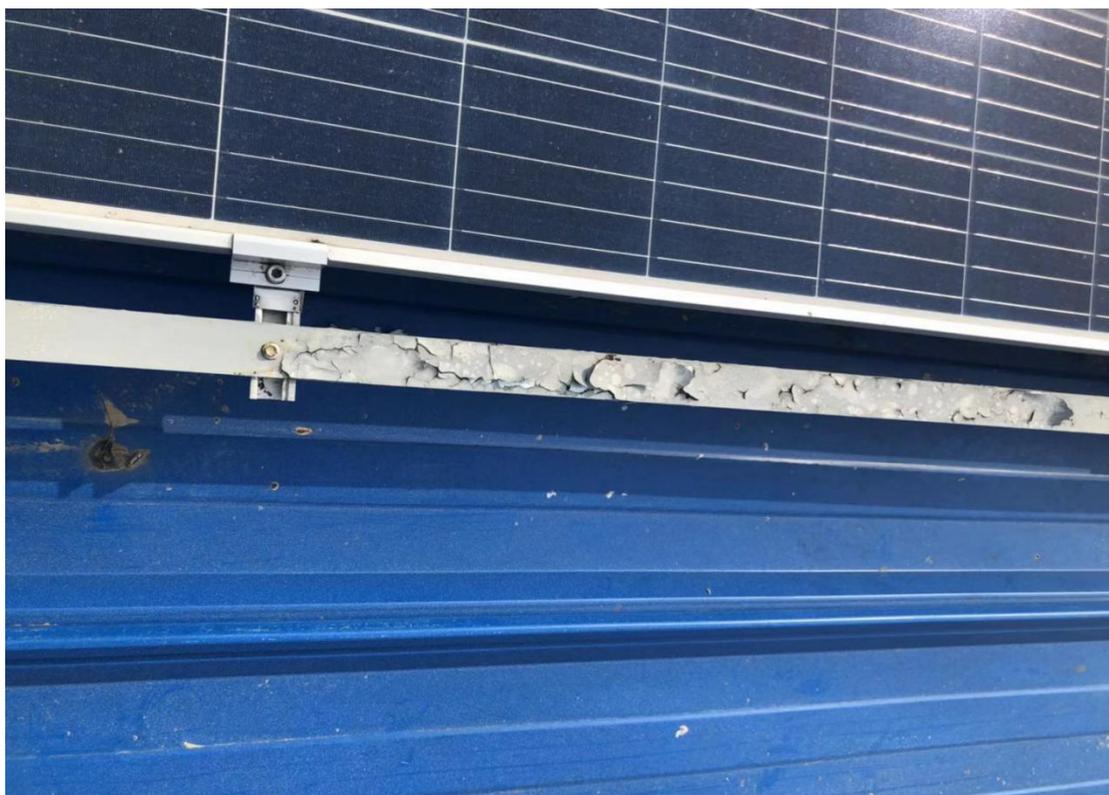
9. 屋面接地扁铁镀锌层厚度不符合要求，
已 开 裂 脱 落

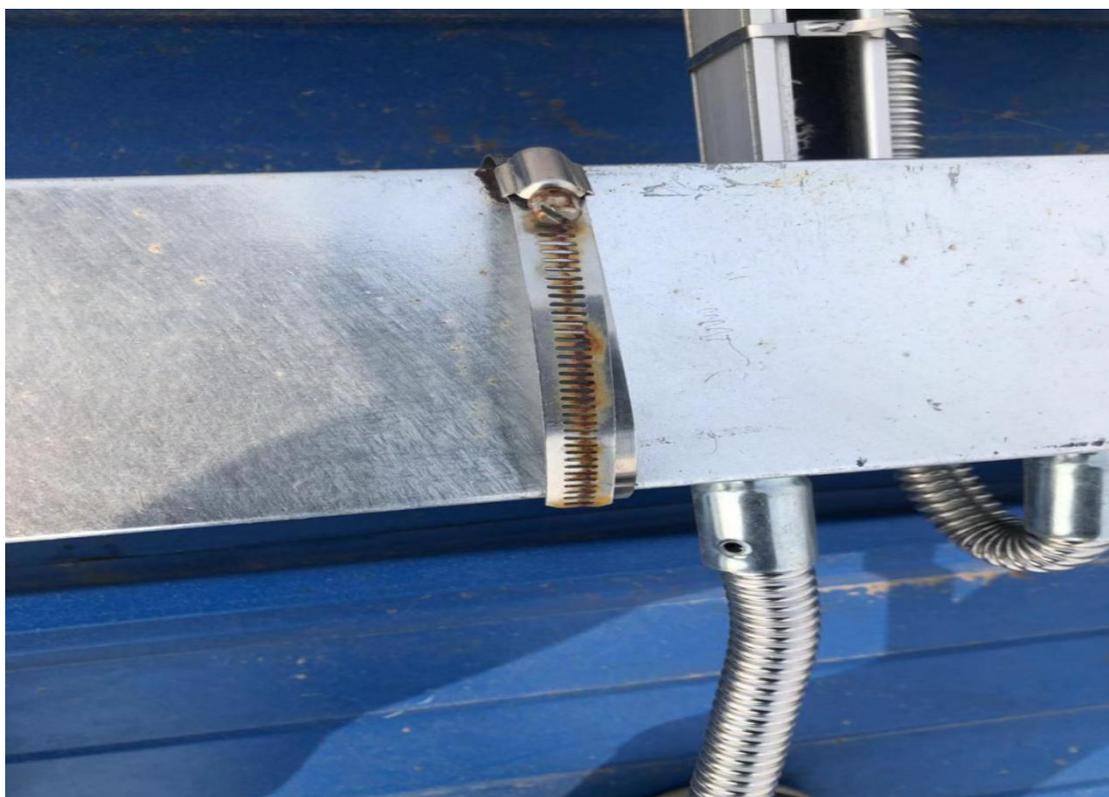
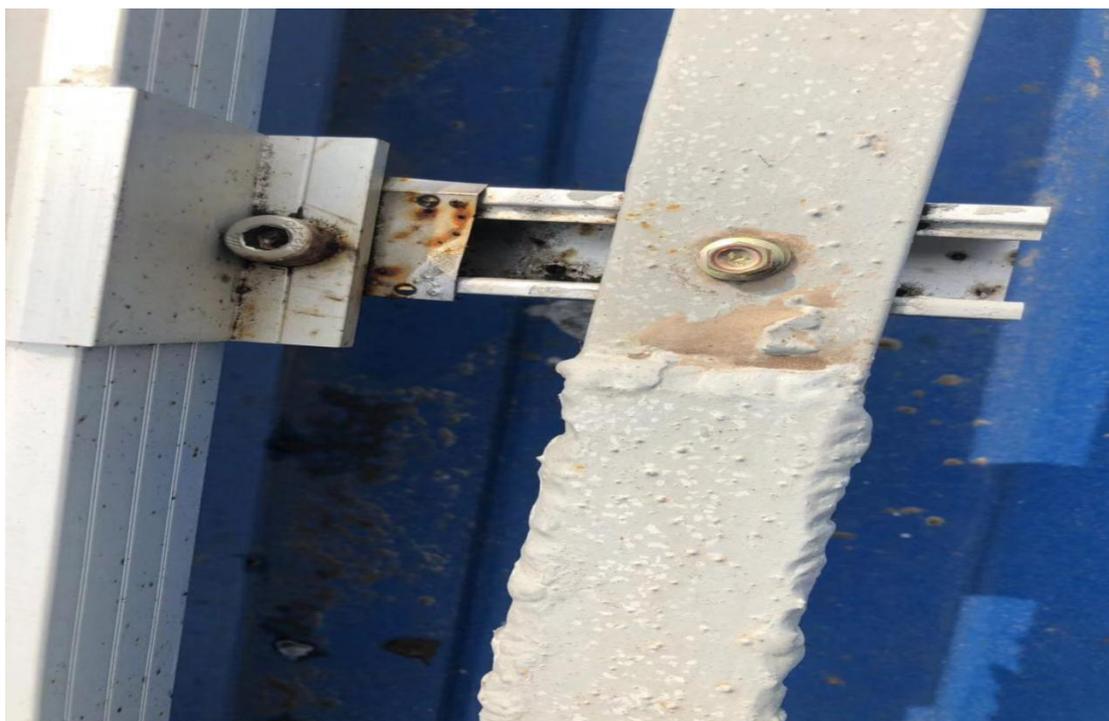
10. 屋面接地扁铁、接地钻孔、夹具、抱箍等生锈

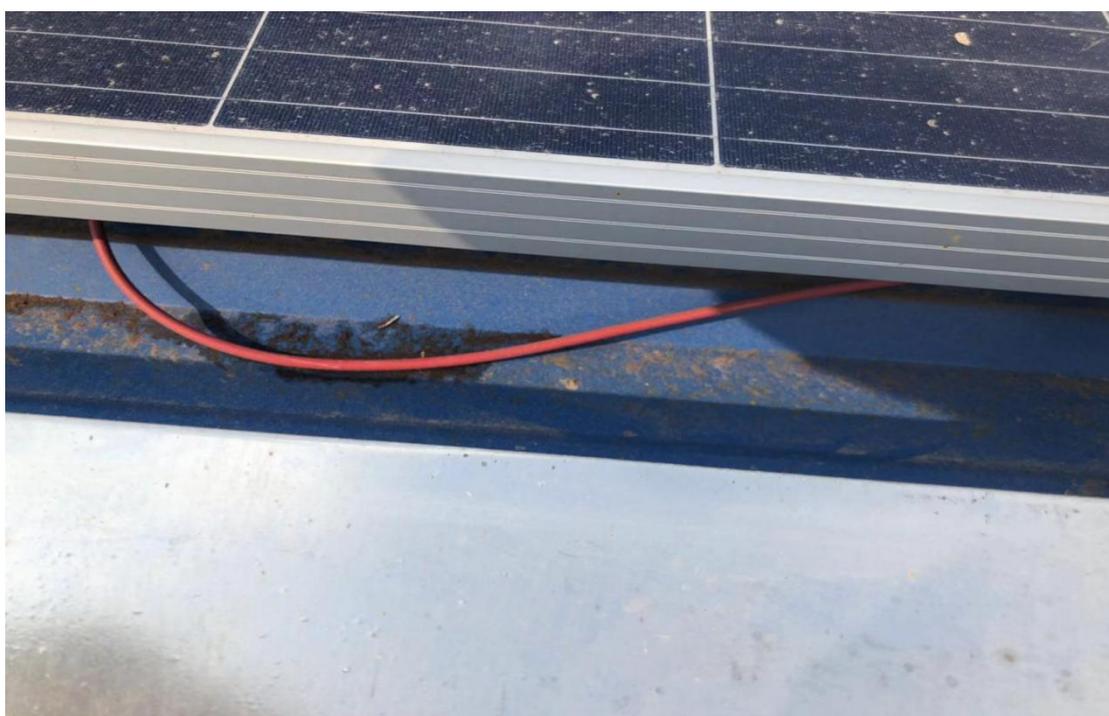
11. 直流线缆部分未绑扎好

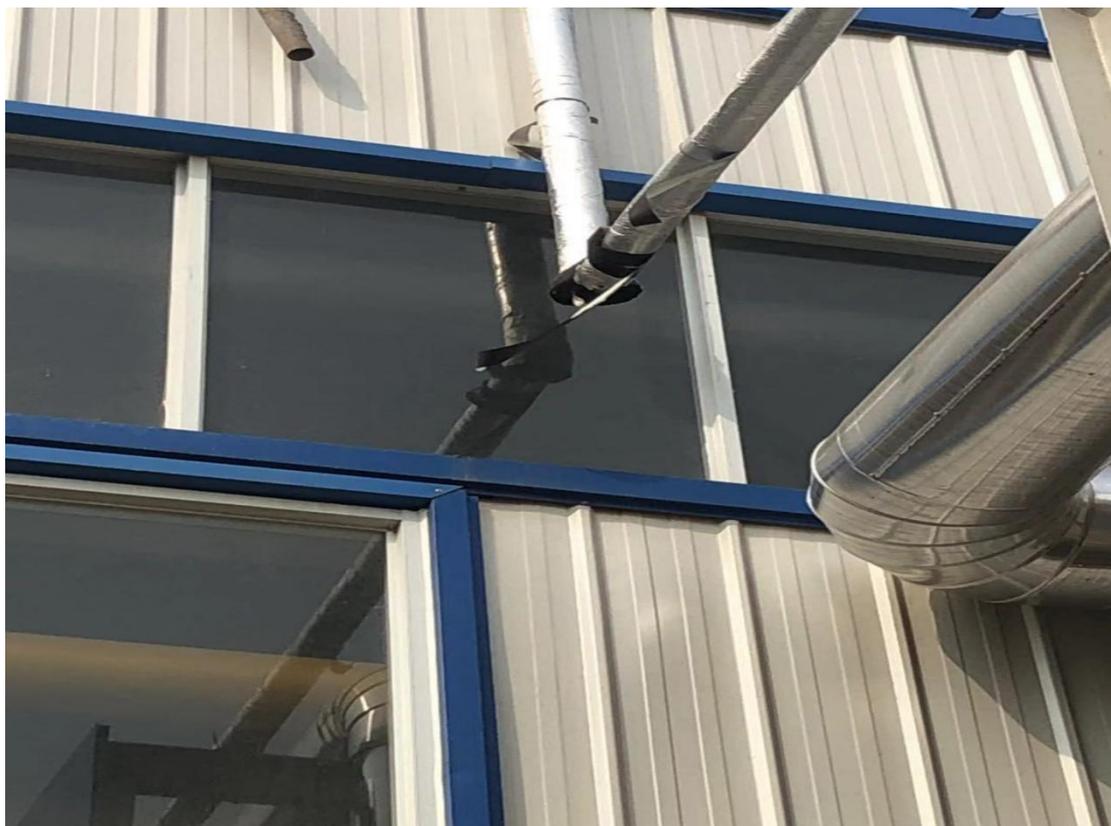
12. 清洗系统，管内水未抽排出去且保温材料脱落

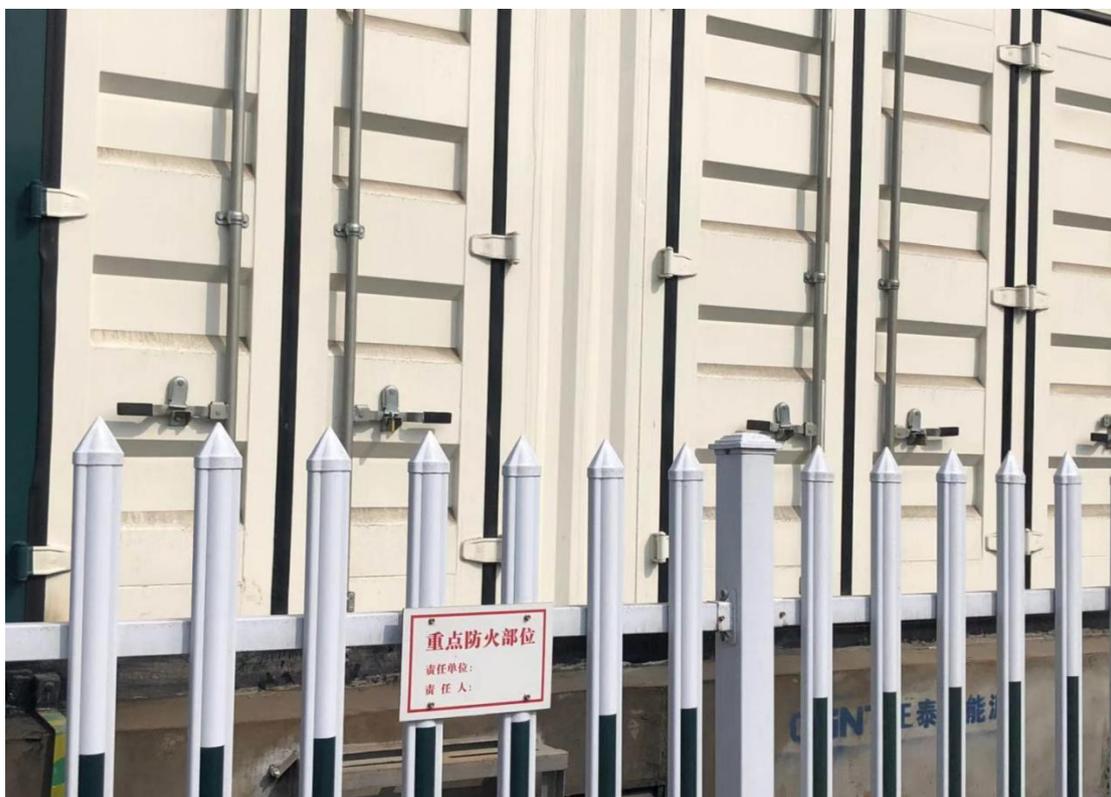
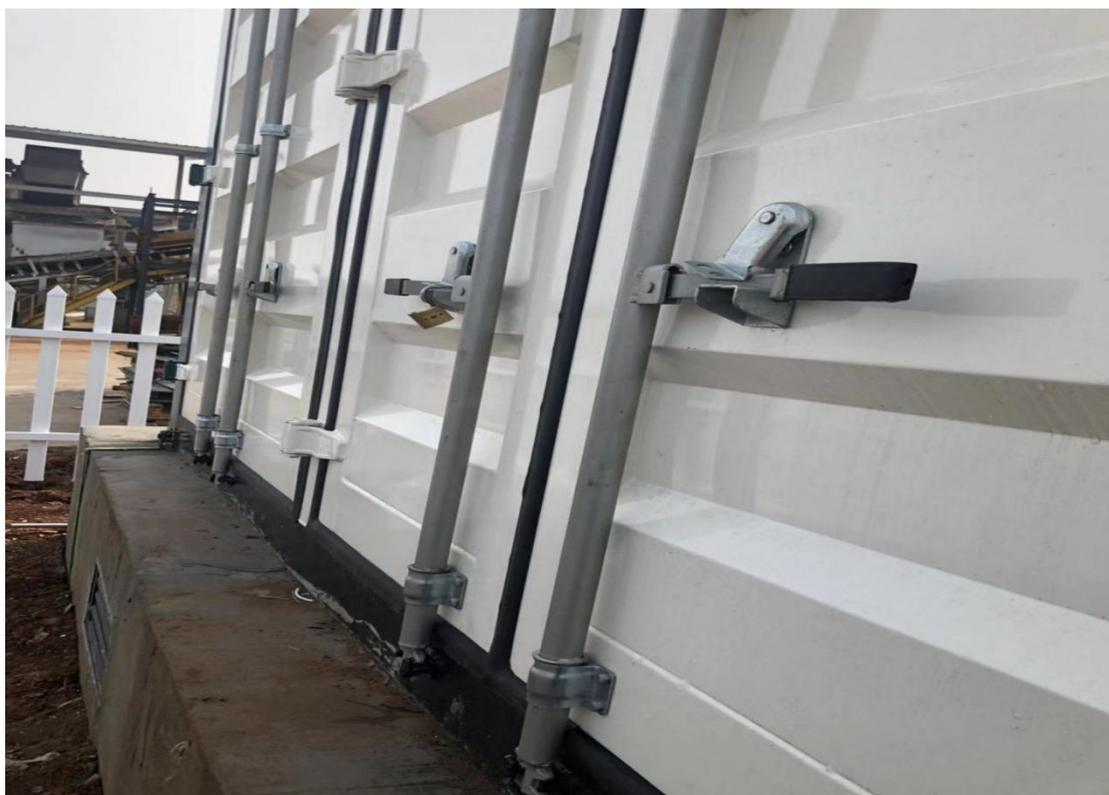
13. 各设备舱门只存在一边上锁，且还存在未上锁现象

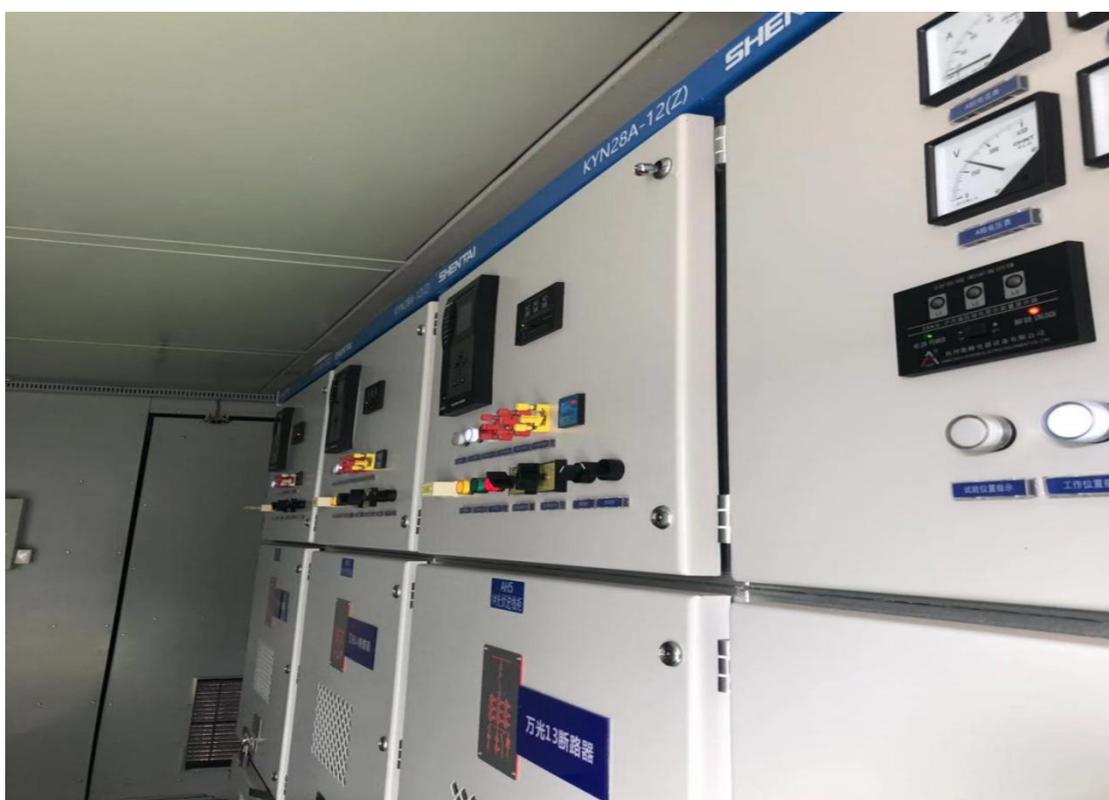
14. 各设备已带电，一次仓内电气柜还存在未上锁紧固现象
