监 理 周 报

工程名称：荆门万华家居 5.9MW 屋顶分布式光伏发电项目

2018 年 12 月 第十五期

报告日期：2018年12月30日

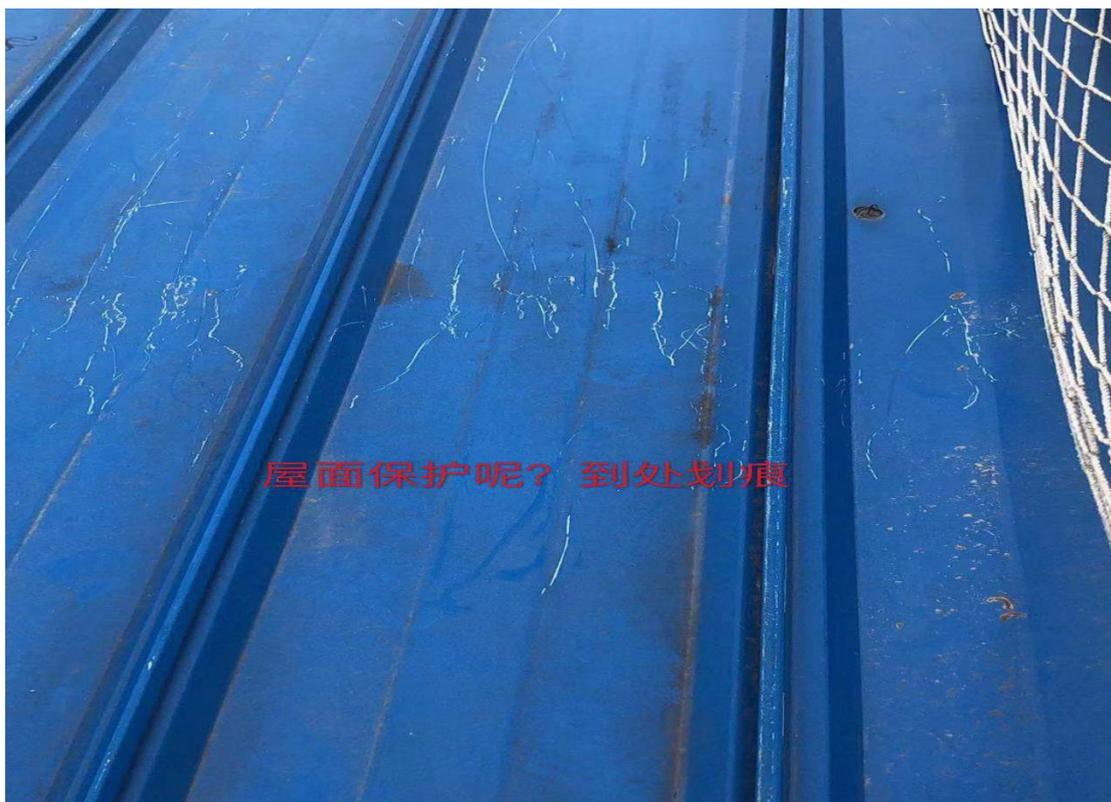
(6) 屋面材料搬运过程中缺少成品保护意识，造成屋面划痕

屋面保护呢? 到处划痕

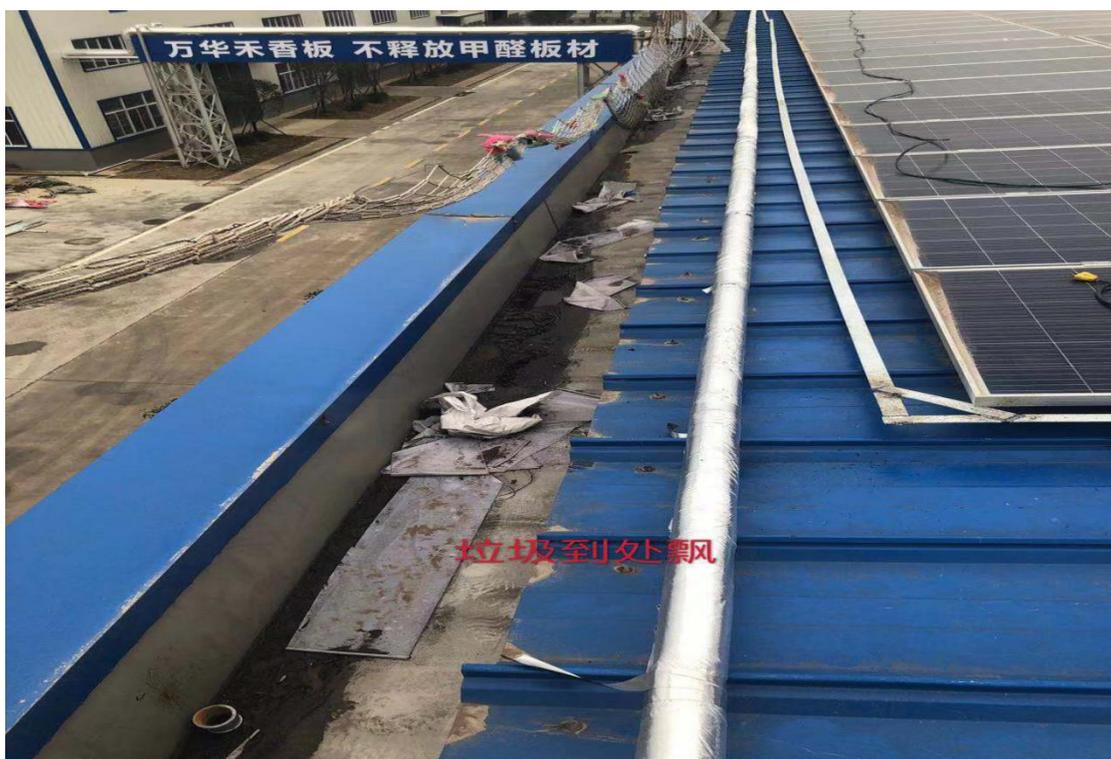
(5) 屋面垃圾未清理，大风吹散

垃圾到处飘

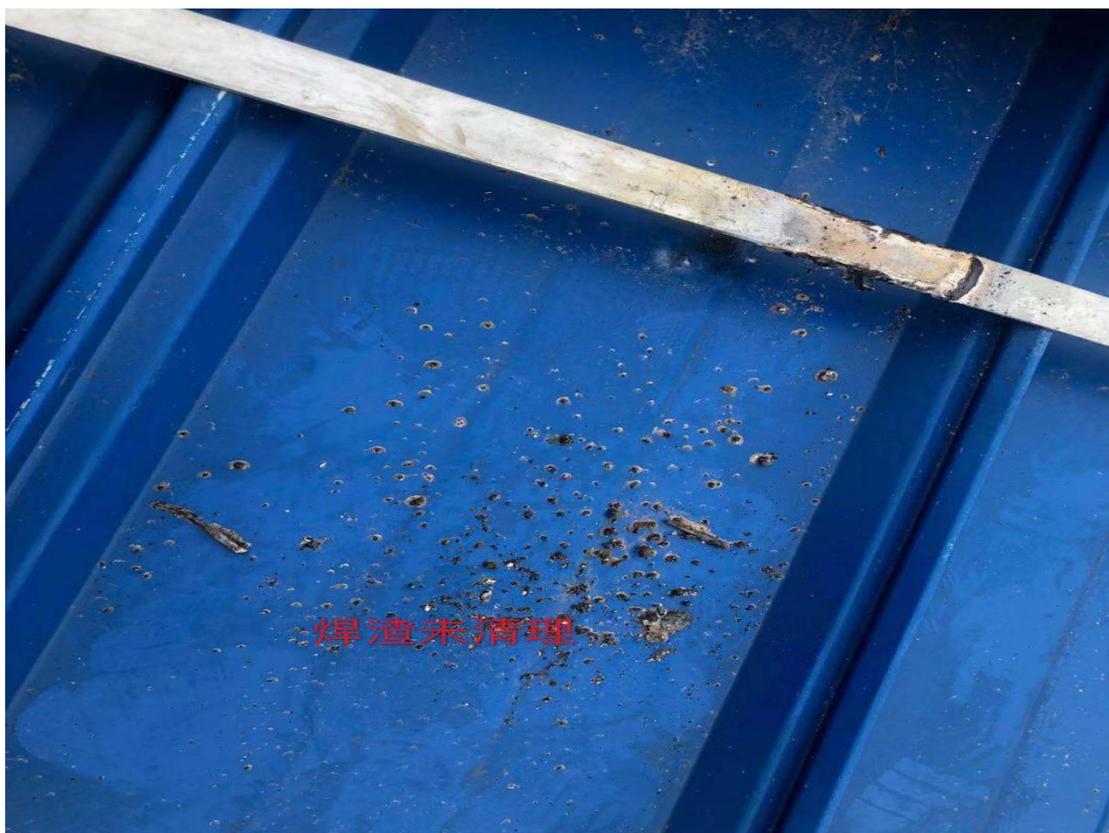
（3）屋面接地焊渣未清理

焊渣未清理

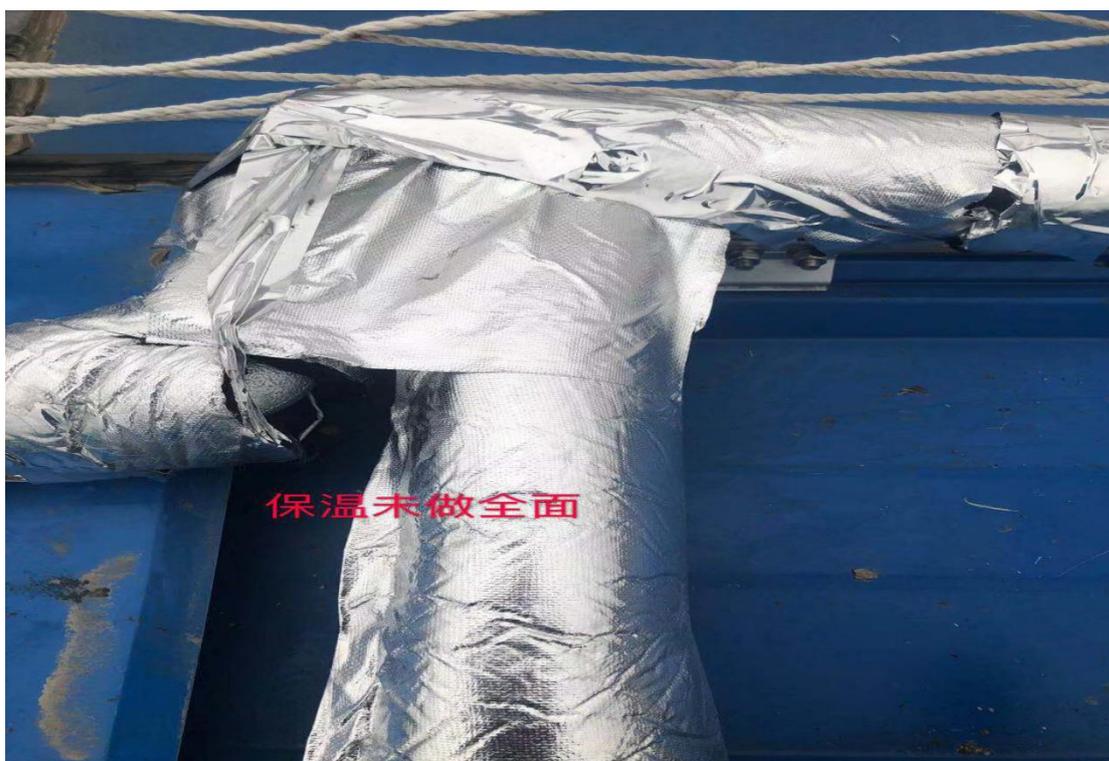
（2）清洗管道保温处理未做全面

保温未做全面
